# Øvre Klasgarden 22

| Adresse | Øvre Klasgarden 22<br>6016 ÅLESUND |

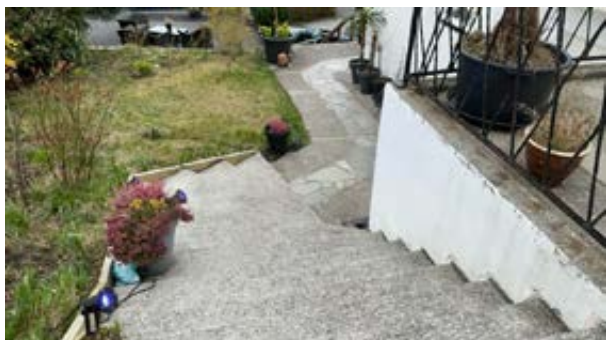
Stedvis noe sprekker. Mindre murkant ved inngangsparti mot nord har endel sig/skjevhet.

- Rekkverk må monteres for å lukke avviket.

Lokal utbedring av sprekker.

**Kostnadsestimat: 10 000 - 50 000**

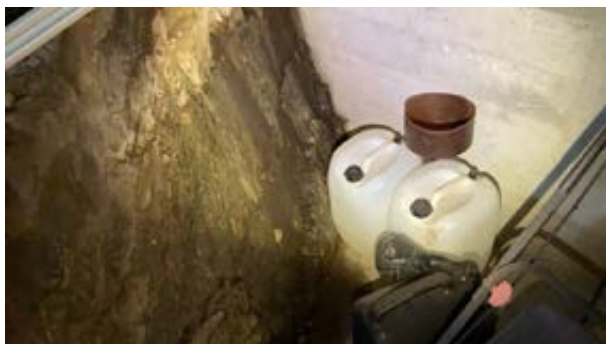
- Det er påvist indikasjoner på noe fuktgjennomtrenging i kjellergulv.
- Det er påvist synlig fuktighet på mur/gulv i kjeller.

- Det må foretas tiltak for å redusere/begrense fuktgjennomtrenging inn i kjeller.

Så lenge grunnmuren står direkte på fjell er det bortimot umulig å etablere en tett konstruksjon utvendig fra. Det viktigste er derfor å lage system inne i rommet som håndterer fuktnivået f.eks. avrenning ut av rommet eller avfuktere e.l. Uansett viktig at rommene i bakkant har åpne murkonstruksjoner og god ventilering. Kostnadsestimat er basert på slike enkle tiltak.

**Kostnadsestimat: 50 000 - 100 000**

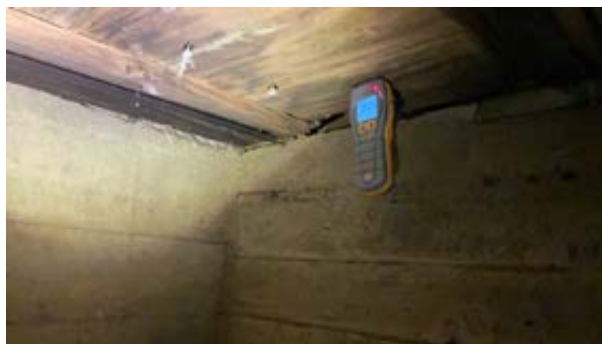
## TG 3 Krypkjeller

- Det er ikke adkomst til krypkjelleren og den er ikke undersøkt innvendig. Krypkjeller regnes for å være en risikokonstruksjon som er utsatt for fukt- og råteskader i bunnsvill, trebjelkelaget og andre tilstøtende konstruksjoner, på grunn av fuktighet fra grunnen og kondensering ved temperaturforskjeller. Selv om det ikke er avdekket tegn på skader, betyr ikke dette nødvendigvis at det ikke foreligger skader i eller i forbindelse med krypkjelleren.

- Det er påvist skader på konstruksjoner i krypkjeller som er forårsaket av råte eller sopp.

Det er synlig vann på fjell i bakre deler av krypkjeller mot nordvest under hovedetasje, det er videre i hjørne mot nordvest påvist fuktskader i trebjelkelag under kjøkken i hovedetasje, det er her målt ca 29 % fuktighet som tilsier at det vil være fuktskader i området. Det er påvist synlig vann på fjell i krypkjeller.

Det må foretas tiltak for å redusere fuktnivået i krypkjeller for å unngå ytterligere fuktskader i overliggende konstruksjoner som bjelkelaget.

- Vær oppmerksom på denne risikoen, overvåk tilstanden og undersøk dette nærmere, helst med hjelp av en fagkyndig.
- Gjennomføre ytterligere undersøkelser og foreta utbedring av skade.

Det må foretas tiltak på fuktskader i bjelkelag. Det vil være vanskelig å unngå synlig vanninntrenging i krypkjeller med dagens konstruksjon hvor betonggrunnmur er støpt direkte ned på fjellet. Det må gjøres tiltak for å lede vannet bedre ut av krypkjeller og bedre ventilering, eventuelt montere avfuktere i krypkjeller. Kostnadsestimatet er usikkert. og er basert på slike tiltak.

**Kostnadsestimat: 100 000 - 300 000**

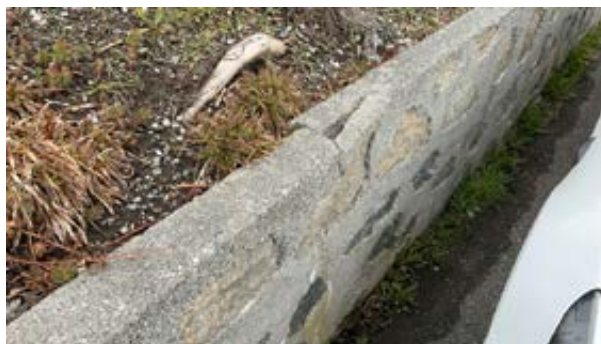
- Det er påvist større sprekker og/eller skjevheter i muren.
- Det mangler rekkverk/annen sikring på forstøtningsmuren(e) ut ifra dagens krav.

Det er særlig forstøtningsmur nedenfor garasje som vil kreve tiltak både i form av utbedring av si/sprekker og sikring.

det er også sprekker i mur ved inngangsparti til leilighet i underetasje.

Skader på forstøtningsmurer må utbedres for å lukke avviket, det henvises også til utvendige trapper/platter.

**Kostnadsestimat: 50 000 - 100 000**
