# Tilstandsrapport

📍 Reksundveien 111 B, 6533 AVERØY

# gnr. 82, bnr. 104

Befaringsdato: 14.08.2025

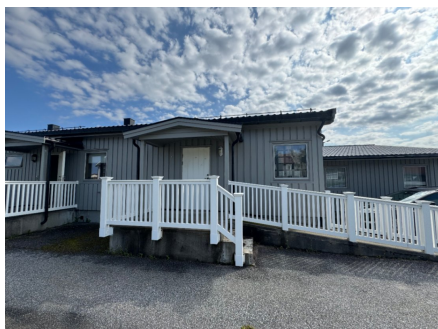
Utvendig adkomst har skrårampe i betong med rekkverk i PVC.

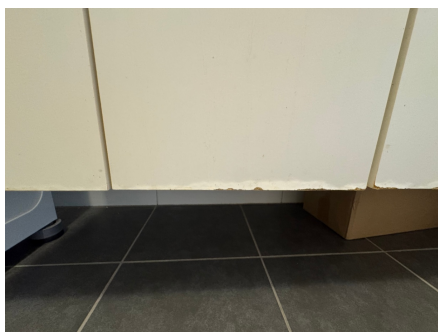
Det er registrert skader og svelling på fronter/dører i baderomsinnredningen, særlig i nedkant mot gulv. Dette skyldes fuktpåvirkning over tid, som har trengt inn i materialet og svekket overflaten.

Dersom tiltak ikke utføres, vil svellingen kunne forverres og føre til at dører mister funksjonalitet, stabilitet og fremstår med økende skader. Over tid kan dette redusere både bruksverdi og estetisk inntrykk av innredningen, og gi behov for full utskifting.

Skadde deler bør utbedres eller skiftes ut for å opprettholde funksjon og estetikk. For å begrense videre skade bør det sikres at innredningen beskyttes best mulig mot fukt, blant annet ved å tørke av vann og sørge for tilstrekkelig ventilasjon på badet. Ved oppgradering av baderom anbefales innredning med fuktbestandige materialer.

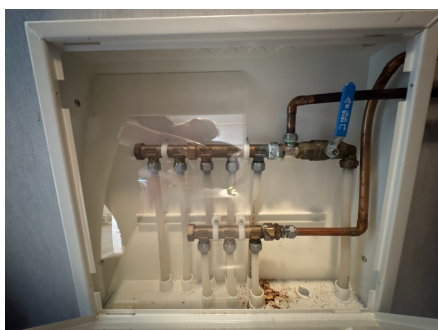
Innvendige vannledninger er av plast (rør i rør). Det er besiktiget i rørskap.
