# Kornstadveien 204

AVERØY

**Renovert enebolig med romslig tomt, usjenert beliggenhet og låve**

Befaringsdato: 15.09.2025

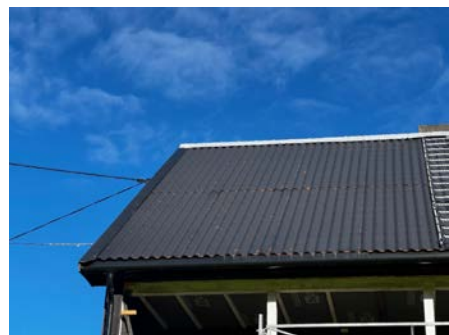
Avvik: Mer enn halvparten av forventet brukstid er passert på både takteking og undertak. Det er registrert symptomer på slitasje og elde, selv om det ikke ble observert tegn til lekkasjer i taket. Det er observert rustdannelser på taktekingen flere steder, dette indikerer begynnende nedbrytning av overflaten og kan medføre redusert levetid for tekkingen. Restlevetiden er usikker.

Alder og tilstand indikerer at taket nærmer seg slutten av sin funksjonstid. Restlevetiden er usikker, og det må påregnes økte vedlikeholdskostnader samt risiko for skader dersom tiltak utsettes. Det anbefales å planlegge for fremtidig utskifting eller rehabilitering av taktekking og undertak. Jevnlig oppfølging og inspeksjon bør gjennomføres for å avdekke eventuell utvikling av skader.

En del rustdannelser på taktekkingen.

Det anbefales at rustangrepene følges opp med vedlikehold, for eksempel ved rengjøring, behandling med rustbeskyttende maling eller utbedring av skadede partier. Dersom tiltak ikke gjennomføres, kan rustdannelsen utvikle seg videre og føre til svekket tetthet i tekkingen. Over tid vil dette kunne gi lekkasjer og fuktskader på undertak og underliggende konstruksjoner

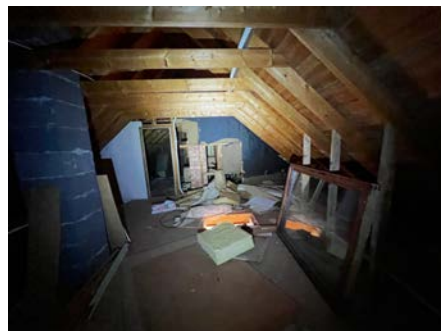
Avvik: Det er registrert symptom på aktivitet fra mott/borebiller i kaldloftet. Det er observert mottmel/gnagstøv. Omfanget er ukjent, og det er ikke avklart om dette skyldes pågående aktivitet eller eldre angrep. Der det ikke er luftesplater ned mot rafters er det kondesmerker.

Oversiktsbilde.

Det anbefales å etablere luftespalte det det mangler for eksempel ved å trekke isolasjonen noe tilbake eller montere luftespalter/luftkanaler. Dette vil sikre nødvendig gjennomlufting og redusere fuktrisiko.

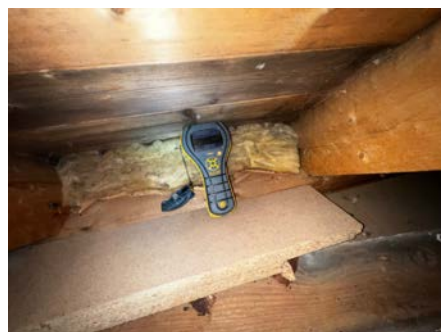
Sperrerom er fullisolert stedvis. Ikke målt forhøyet fuktverdier på befaringen.

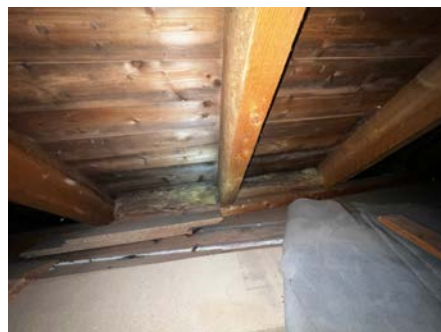
Sperrerom er fullisolert stedvis.

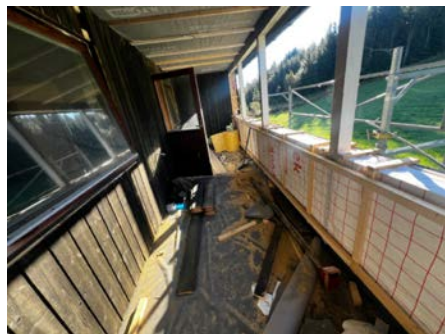
Avvik: Rekkverket på verandaene er lavere enn dagens krav. Løsningen gir redusert sikkerhet sammenlignet med gjeldende forskrifter. Det er en del gjenstående arbeider på verandaen i 2. etasje.

For og beskytte membran/tettesjikt bør det legges terrassedekke som beskyttelse.

Rekkverk(ene) bør bygges om eller suppleres slik at høyden tilfredsstiller gjeldende sikkerhetskrav. Dersom tiltak ikke utføres, vil verandaen fortsatt ha fallrisiko, spesielt for barn. Dette kan føre til personskader ved fallulykker, samt redusert sikkerhetsnivå og avvik fra dagens forskriftskrav.

Påbegynt arbeid med luftbalkong i 2. etasje på slutføres for og lukke avvik.

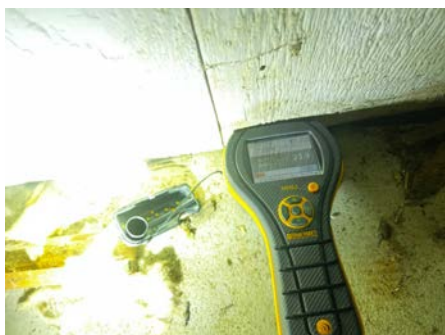
Avvik: Det er registrert symptom på aktivitet fra mott/borebiller i rommene i underetasje/kjeller. Det er observert mottmel/gnagstøv. Omfanget er ukjent, og det er ikke avklart om dette skyldes pågående aktivitet eller eldre angrep. Det er fuktskadet trevirke/plater ned mot gulvet.

Fuktmåling i nedkant av panel/plater på vegg i kjellerrom. 23,9 vektprosent. Fuktmålinger under 17 % er tørt/normale forhold, over 17 % er det økt risiko, over 20% er det fare for mugg og sopp dannelser.

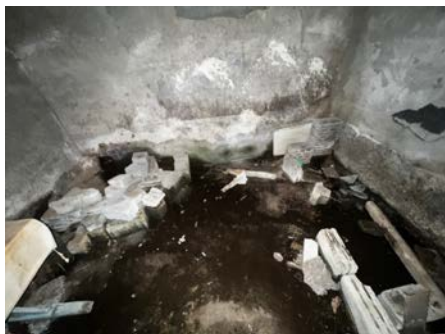
Avvik: I kjeller under tilbygget stue er det registrert betydelig innsig av vann. Dette indikerer at drenering eller fuktsikringstiltak rundt konstruksjonen ikke fungerer tilfredsstillende.

Mye vann i kjelleren i tilbygget under stuedelen.

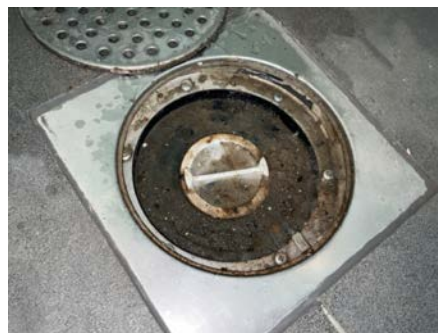
Sluk.

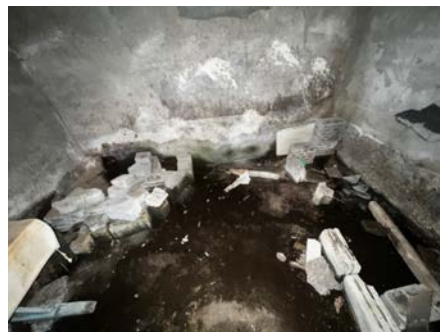
Avvik: Grunnmur av lettklinkerblokker har sulfat skader. Dette ble ikke nevnt av selger på befaringen og heller ikke godt synlig siden grunnmurene er pusset. Det ble lest i selgers egenerklæring at grunnmur av lettklinkerblokker smuldrer opp. Jeg ringte da selger og han sa at det var et parti med dårlig stein som ble produsert på fabrikk her nede.

Lettklinker («lecaakuler») ble på 1970 og -80 tallet importert og levert av flere leverandører i Norge, blant andre Leca Norge AS. Det er et kjent problem at disse murene smuldrer ved kontakt med fukt da lettklinkeren har et for høyt innhold av svovel som reagerer hvis denne blir påvirket av fukt over tid.

Deler av område med sulfatskader.

Her må det gjennomføres ytterligere undersøkelser, takstmannen har ikke spesialkompetanse på sulfatskader.
