Dusavikveien 95A

Adresse	Dusavikveien 95A 4007 STAVANGER
Prisantydning	Kr 7 500 000,-
Omkostninger	Kr 206 490,-
Totalpris	Kr 7 706 490,-
BRA-i/BRA Total	174/178 m ²
Eierform	Eiet
Boligtype	Enebolig
Byggeår	1860
Soverom	1

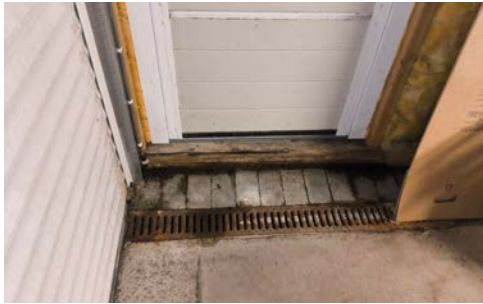
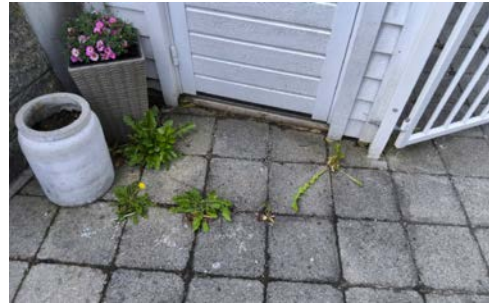
TG 3 Balkonger, terrasser og rom under balkonger

- Det er avvik:

Det er høye fuktverdier i treverket i taket/konstruksjonen på garasjen - her er det også fuktmerker. Det er registrert over 20 vekt% i treverket, som viser at det er høy fuktighet i treverket.

Det må undersøkes nærmere om hvor det lekker inn vann i konstruksjonen. Dette kan forsøkes utbedret lokalt. Det kan ikke utelukkes legging av ny membran, samt bytte av enkelte sponplater.

Kostnadsestimat: 20 000 - 100 000

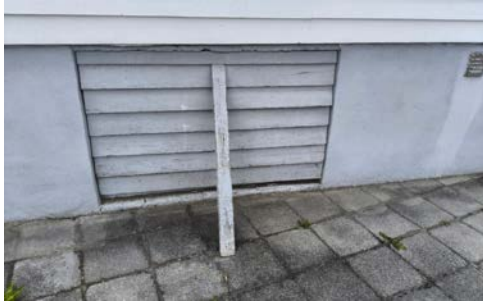
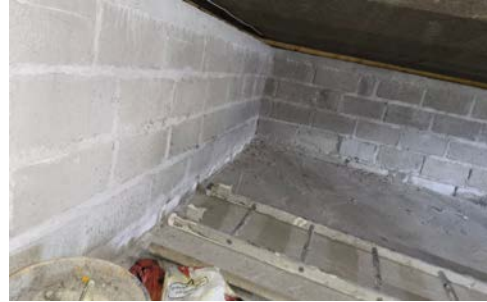
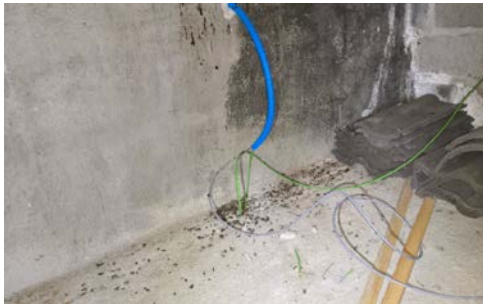
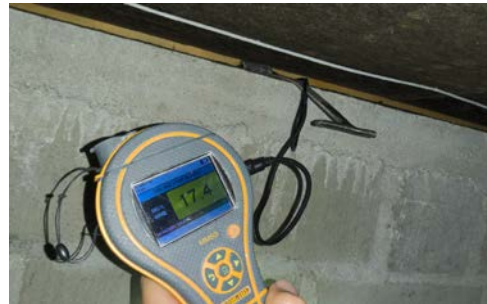
TG 2 Kryp Kjeller

- Det er avvik:

Det er registrert avføring etter dyr i den innerste delen av krypkjelleren, mot badet.
Det er registrert fuktverdier i treverket på 15-18 vekt%, som er noe høyt.
Det er kun ventilering via 1 veggventil.
Krypkjelleren er sikret via en flyttbar luke, noe som ikke er helt sikkert med tanke på sikring mot skadedyr.

For å få ned fuktnivåer i krypkjelleren, kan man se på punkt om drenering, eller øke ventileringen av krypkjelleren. Dette vil medføre at fuktnivåene synker, som igjen minsker risikoen for følgeskader/fuktskader over tid.
Det må kartlegges omfang og type dyr. Det kan ikke utelukkes videre tiltak/sanering her.
Luken i front anbefales byttet, slik at det ikke er noen gliper her/tilkomst for dyr.
