# Tilstandsrapport

Boligbygg med flere boenheter

Kastanjeveien 61 C, 3026 DRAMMEN

Befaringsdato: 13.08.2026

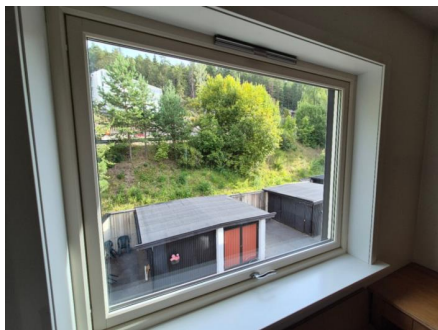
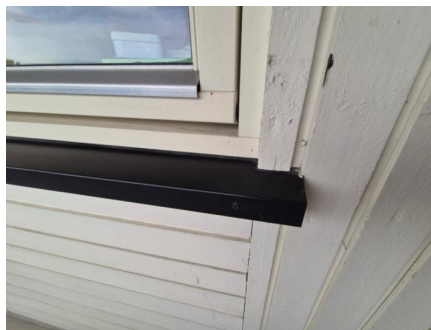
### ! TG 1 Vinduer og takvinduer/takluker/overlys

Vinduer består av tre med isolerglass, vinduer er skiftet i 2006 i regi av borettslaget.  
Enkelte vinduer kan påregnes justering / vedlikehold og oppgradering med tiden.  
Det ble ikke registrert punktert glass i vinduer ved befaring. Dette kan påregnes med tiden.  
Normal tid før utskifting av trevindu er 20 - 60 år.  
Normal tid før kontroll og justering av vinduer, hengslede er 2 - 8 år.

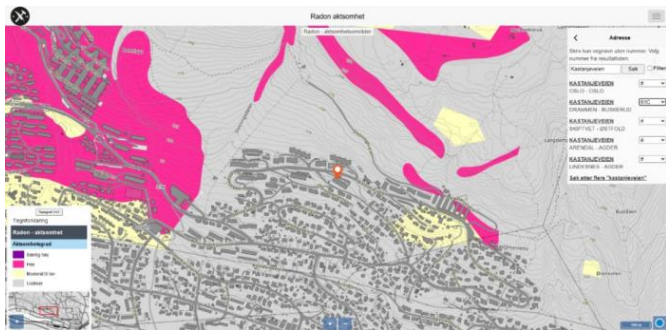
Boligen ligger minimum tre etasjer over bakkenivå og radonmåling er ikke relevant.

Det er ikke foretatt radonmålinger og bygget er heller ikke utført med radonsperre.

Eiendommen ligger i et område som er merket grått på områdekart for radonforekomst. Grått er betegnet som usikker radonforekomst i dette området.

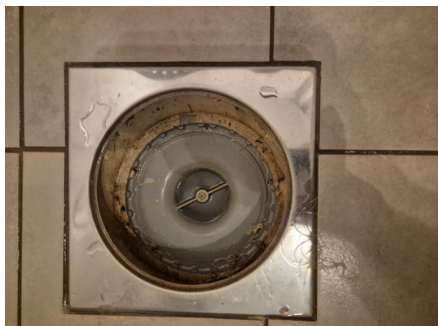
### TG 1 Vanntett sjikt, membran og sluk

Våtrommet har skjult vanntett sjikt med påstrykningsmembran/smøremembran på vegg og gulv, samt plastsluk. Det er målt 30 mm høydeforskjell fra topp flis ved terskel til topp sluk.
