# Tilstandsrapport

Leilighet

Skollebakken 7, 6065 ULSTEINVIK

Befaringsdato: 16.09.2026

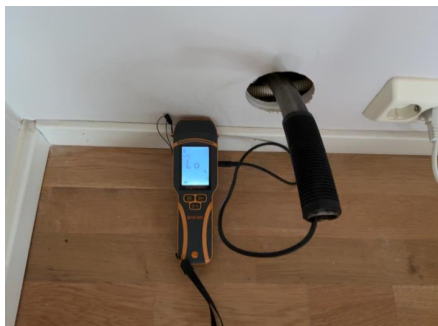
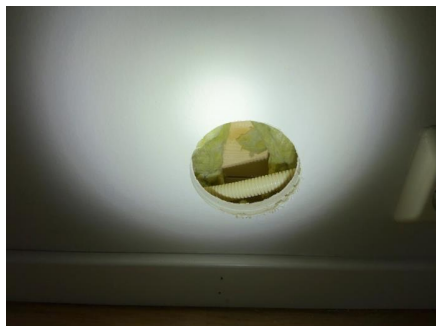
### Tilliggende konstruksjoner våtrom

#### Beskrivelse

Hulltaking er foretatt fra stue mot våtsone for dusjen, uten å avdekke unormale forhold eller forhøyede fuktverdier i hulltakingen.
