# Tilstandsrapport

4-roms andelsleilighet

Freserveien 9, 0195 OSLO

Befaringsdato: 13.10.2026

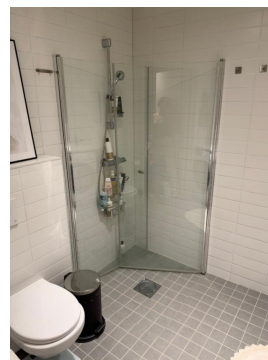
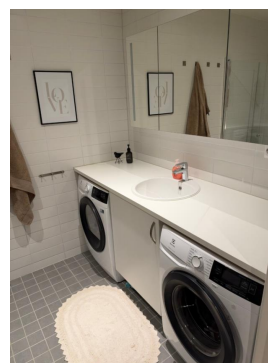
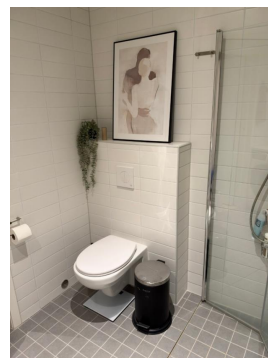
### 9 ETASJE > BAD/WC/VASKEROM

Prefabrikkert bad/wc/vaskerom med flislagt gulv og veggoverflater. Elektriske varmekabler på gulv. Nedsenket himling som er sparklet og malt og med innfelt downlights. Nedsenket dusjhjørne med dusjdører i herdet glass og vegghengt toalett. Innredning med nedfelt servant, opplegg og plass for vaskemaskin og tørketrommel. Speilskap med belysning over servant. Plast sluk. Avtrekk og tilluft.

Baderom med standard fra byggeåret. Ifølge eier ble det montert ny speilskap i 2024.

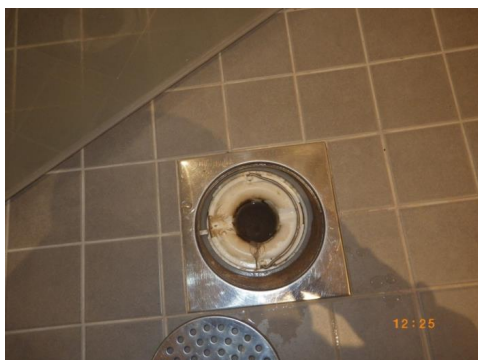
## 9 ETASJE > BAD/WC/VASKEROM

Våtrommet har skjult vanntett sjikt med påstrykningsmembran/smøremembran på vegg og gulv. Prefabrikkert våtrom/baderomskabin. Det er plastsluk med synlig klemring, og høydeforskjellen fra toppen av sluket til toppen av membran ved dørterskelen er 4 cm.

Det er skjult vanntett sjikt med påstrykningsmembran/smøremembran på vegg og gulv. Vanntette sjikt i våtrom er skjult bak overflatekledninger og kan derfor ikke inspiseres visuelt.

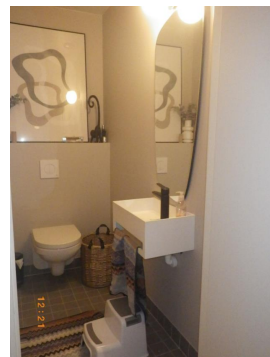
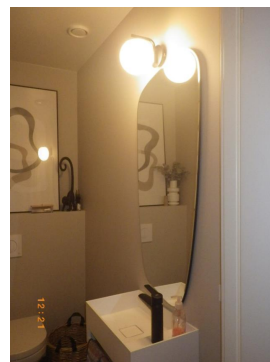
## 9 ETASJE > TOALETTROM

Vegghengt toalett, servant med ett-greps blandebatteri og speil over servant (fra 2024).

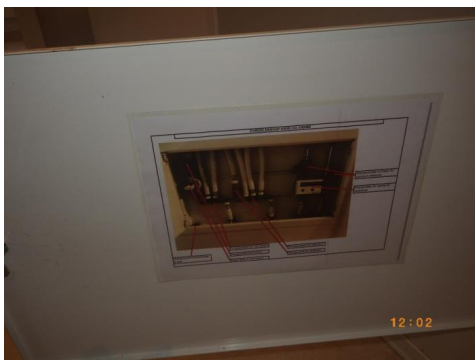
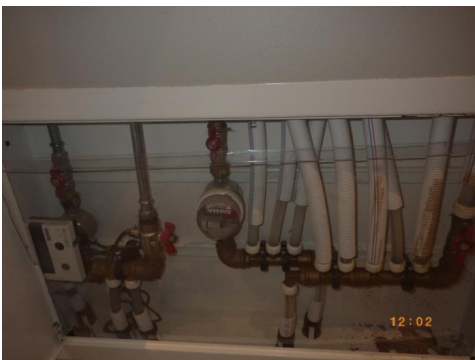
## Innvendige avløpsrør

Anlegget er i hovedsak fra byggeåret med soillrør i plast og avløp fra servanter og kummer i plast. Store deler av soilledning er i vegg eller innkassinger og er ikke mulig å inspisere. Bunnledning er ikke tilgjengelig men det må antas at denne er fra byggeåret.

Anleggets tilstand er derfor kun vurdert ut i fra alder på anlegget og at det ikke er opplyst om lekkasjer som ikke er utbedret eller tidligere problemer med anlegget.
