# Bergslibakken 2B

FOSNAVÅG

Befaringsdato: 02.03.2026

Rapportdato: 06.03.2026

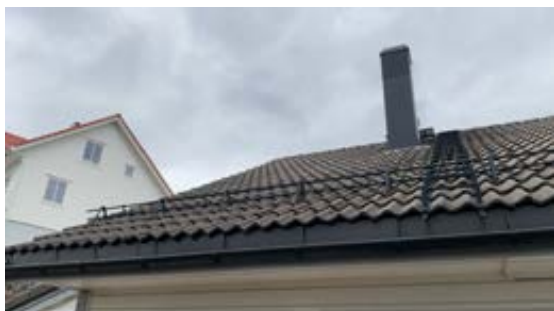
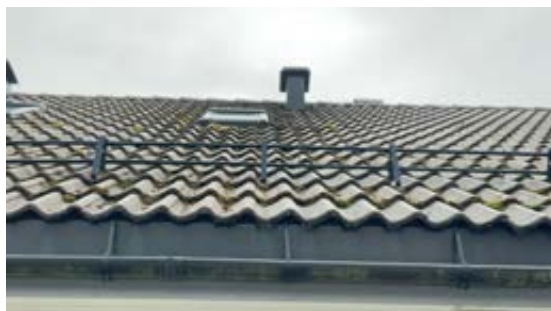
Mosevekst på taktekkingen bør fjernes, da dette holder på fuktighet og kan redusere taktekkingens levetid. Dersom tiltak ikke utføres, øker risikoen for forringelse av takstein og forkortet levetid på taktekkingen.

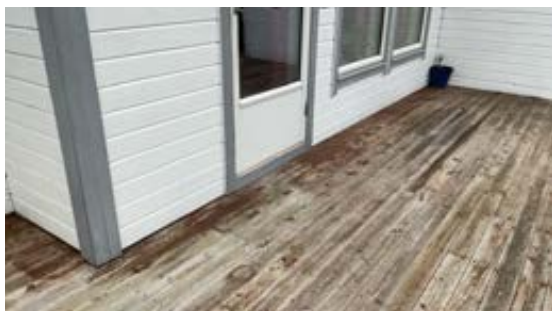
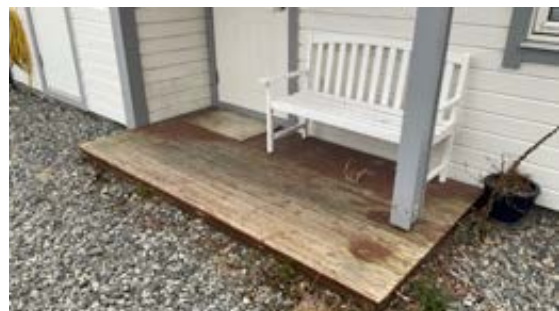
Manglende lufting og utilstrekkelig avstand kan føre til fuktskader og redusert levetid på bordkledningen.

Terrassen bør tilpasses slik at det blir tilstrekkelig avstand mellom terrasse og bordkledning for å sikre god lufting og mulighet for vedlikehold.

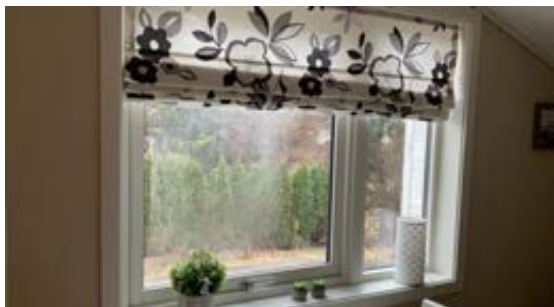
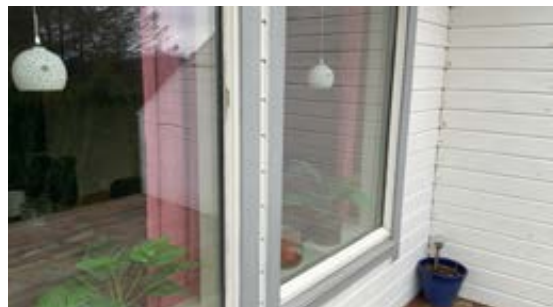
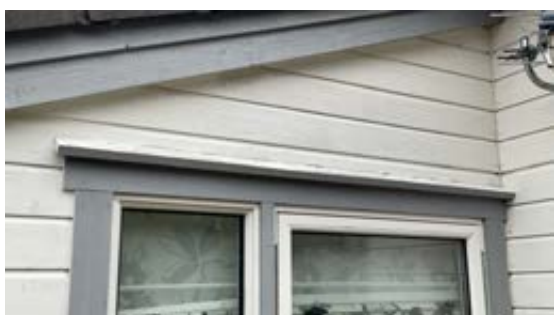
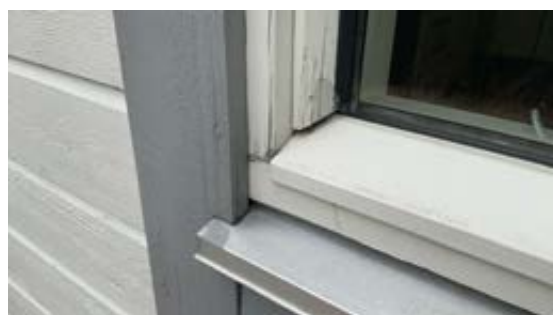
Det er åpninger og sprekker i fugemasse mellom vannbord og bordkledningen over vinduene.

Utvendige beslag må utbedres og fuges mot sidelister for å hindre vanninntrenging og fuktskader.

Slitasje og avskalling av maling på værutsatte vinduer bør utbedres for å beskytte treverket mot fukt og forringelse.

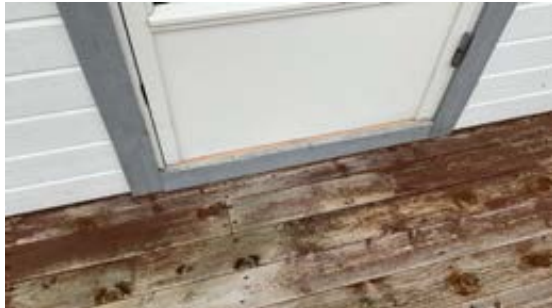
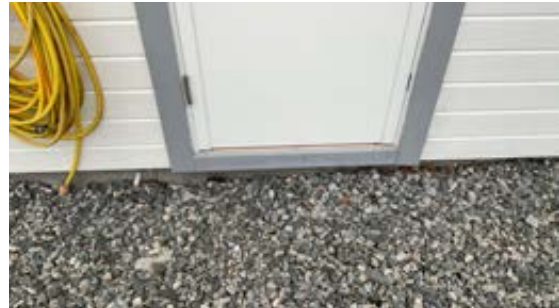
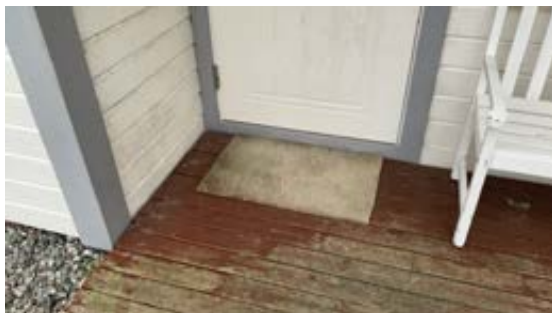
- Det er påvist avvik rundt innsetningsdetaljer.

Det er ikke montert beslag under dørtersklene på dørene, men benyttet et malt bord. Dette øker faren for fuktinntrekk ved dører.

Det anbefales å montere beslag under dørterskelen for å forebygge fuktinntrenging under dørterskler.

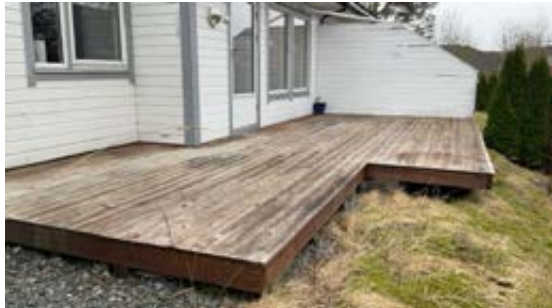
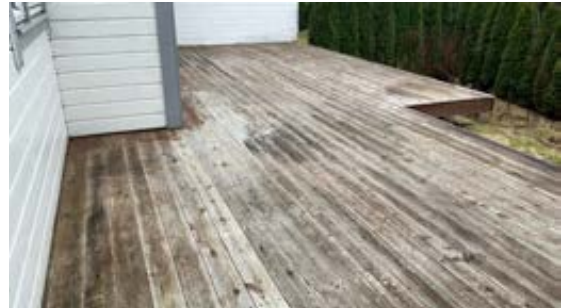
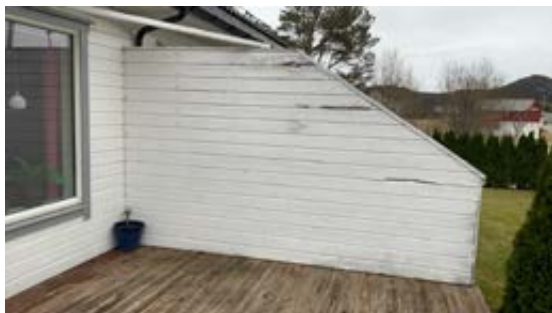
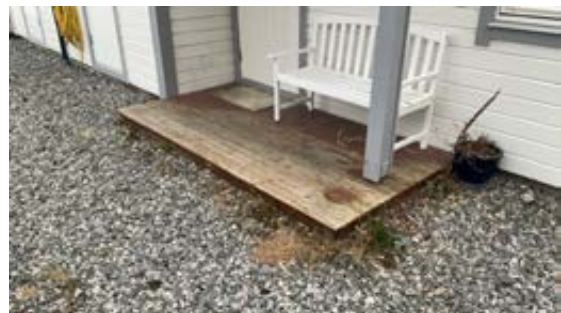
- Det er påvist fukt-/råteskader i konstruksjonen.

Leveggen har spredte fukt og råteskader, og spiker innfestingen av leveggen har rustskader.

Dersom tiltak ikke gjennomføres, kan det føre til økt skadeomfang, redusert sikkerhet og behov for mer omfattende reparasjoner på sikt.

- Råteskadet trekledning må skiftes ut.

Leveggen bør utbedres ved å fjerne og erstatte råteskadet treverk for å hindre videre skadeutvikling. Rust skadet spikerinnfesting må uskiftes.

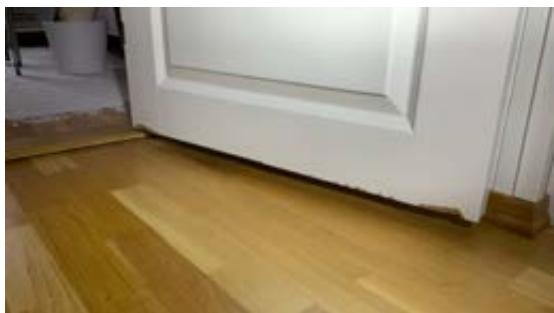
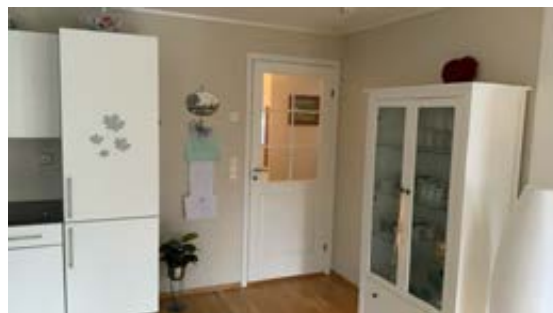
Det er skader på det ene dørbladet til soverom på loft nærmest trappen.

Dørbladet med skade bør vurderes reparert eller skiftet ut for å opprettholde funksjon og estetikk.

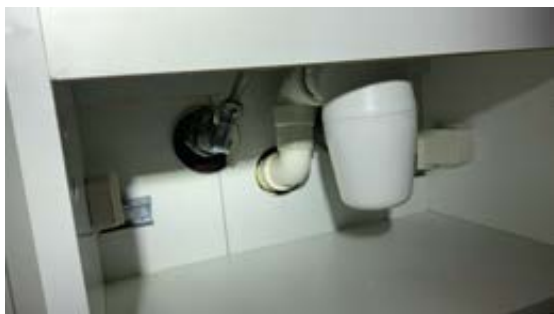
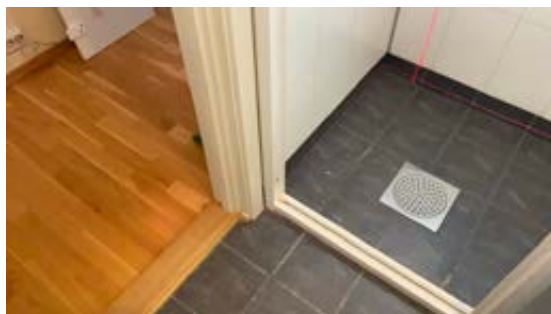
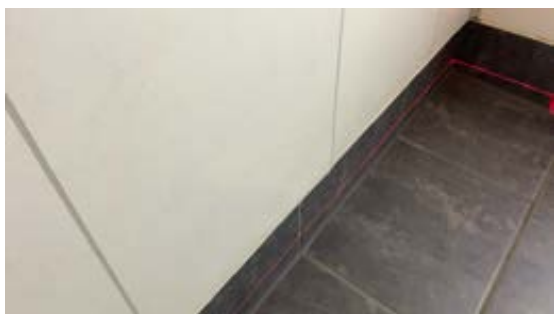
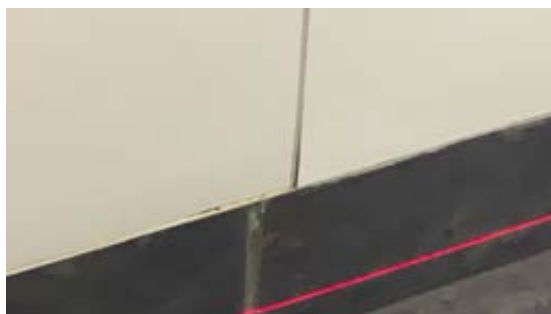
- Det er tegn på fuktskader nederst på våtromsplater.
- Det er vindu/dør med ikke fuktbestandige materialer i våtsonen (ved vask, dusj, badekar, osv.), løsningen eller byggematerialet er uegnet.

Våtromsplatene har fuktskader og svelling i overgang til sokkelflis i dusjnisse.

Det er fuktskader i i dørforingen ved dusjveggen, som følge av utettheter i dusjvegger.

- Dersom det ikke gjøres tiltak, kan dette medføre oppfukting, oppsvelling og forringelse av materialer over tid og fuktskader på tilstøtende konstruksjoner.
- Dersom det ikke gjøres tiltak vil fuktopptaket i platene føre til oppsvelling og utett tettesjikt med fare for videre fuktskade i tilstøtende konstruksjoner.

Våtromsplatene bør utskiftes ut for å hindre videre skadeutvikling og redusere risikoen for fuktinntrengning i vegger.

Det bør monteres mansjett rundt avløpsrøret fra vask i overgang mot vegg for å forhindre at vann trenger inn i konstruksjonen ved lekkasje fra avløpet.

Fuktskader i dørforingen ved dusjveggen bør utbedres, og det må sikres at dusjvegger er tette, for å unngå ytterligere fuktskader og potensiell skade på tilstøtende konstruksjoner.

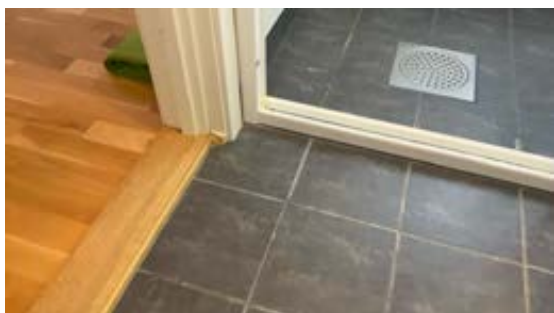
- Det er påvist at høydeforskjell fra topp slukrist til gulv/synlig topp membran ved dørterskel er mindre enn 25 mm.
- Det er påvist avvik i fallforhold til sluk i forhold til krav i forskrift på byggetidspunktet.

Gulvterskel til dusjveggen er høyere enn dørterskel. Ved en vannlekkasje utenfor dusjen, så vil vann renne ut døra før det når sluken.

Konsekvensen av manglende fall er økt risiko for vannskader i tilstøtende rom, da vann kan renne ut døren før det når sluket.

Det bør etableres tilstrekkelig fall mot sluk, eller andre tiltak for å hindre at vann renner ut av rommet ved eventuell lekkasje.

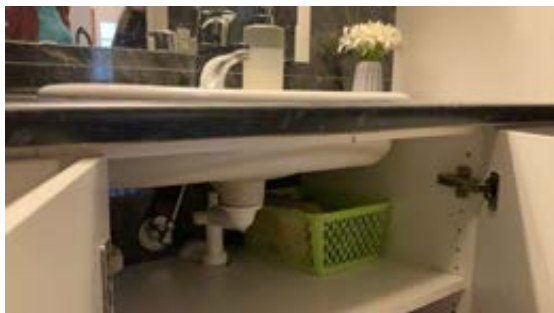
- Det er påvist skader på innredning.

Benkeplate til vasken har fuktskader i form opposning av benkeplate som følge av fukt.

Benkeplaten bør skiftes ut eller utbedres for å hindre videre utvikling av fuktskader.
