# Drammensvegen 19

HAREID

**HAREID - Sentrumsnær enebolig med 5 soverom og dobbel garasje meget fint beliggende på flott og skjermet utsiktstomt**

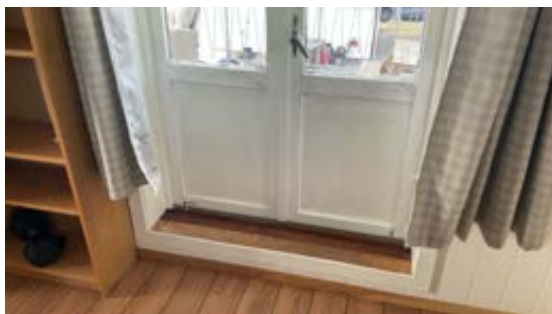
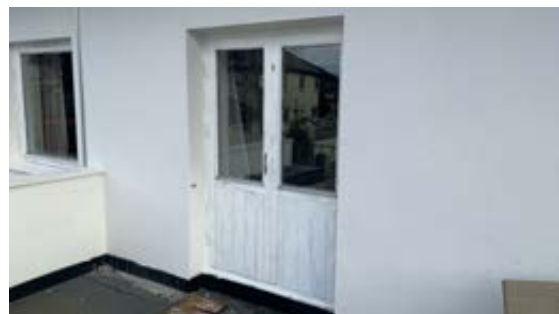
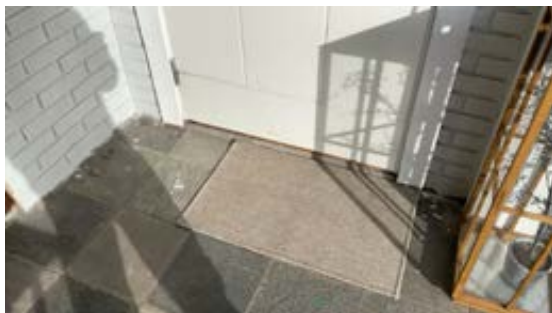
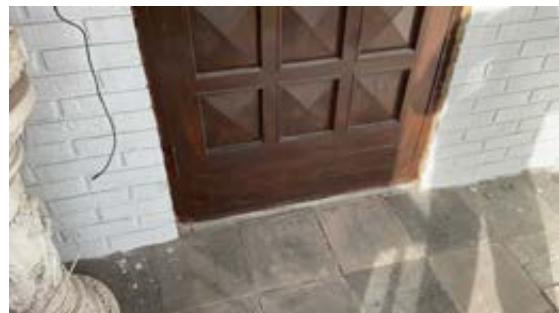
## TG 3 Balkonger, terrasser og rom under balkonger

- Balkonger, terrasser og rom under balkonger: Mer enn halvparten av forventet brukstid er passert på tettesjikt/ membran. Det er ingen lufting i konstruksjonen. Oppvarmede rom under altan av betong uten lufting øker risikoen for kondensskader, når varmluft fra oppvarmede rom møter uisolert betong.

Manglende lufting og eldre tettesjikt/membran kan føre til fuktskader, råte og redusert levetid på underliggende konstruksjoner ved lekkasjer.

**Kostnadsestimat: 20 000 - 100 000**

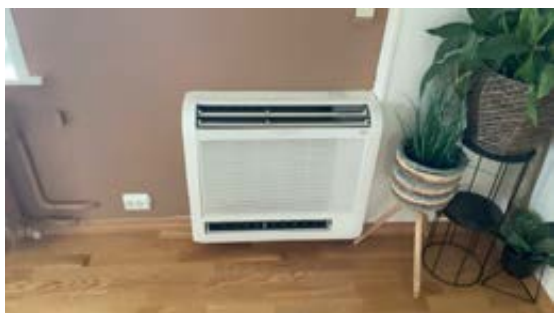
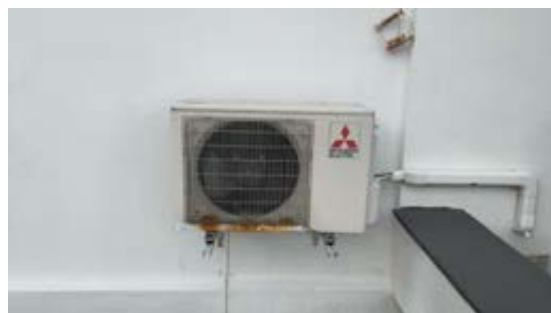
## TG 2 Varmtvannstank

- Varmesentral 2/varmepumpe: Mer enn halvparten av forventet brukstid på varmesentral er oppbrukt. Utedelen på varmepumpe har rustskader.
- Varmtvannstank: Det er påvist at varmtvannstank er over 20 år. Det er observert rustreder på utsiden av varmtvannstanken.

- Det er ikke behov for utbedringstiltak siden tanken fungerer i dag, men ut ifra alder kan skader plutselig oppstå på eldre tanker.

Varmtvannsbereder bør vurderes skiftet grunnet høy alder og synlige rustreder, for å forebygge lekkasje og påfølgende vannskader.
