# Kullebunnveien 17

BORGEN/ASKER

**Tiltalende rekkehus med attraktiv beliggenhet i idylliske omgivelser nær Asker sentrum. 4 sov. Garasjeplass**

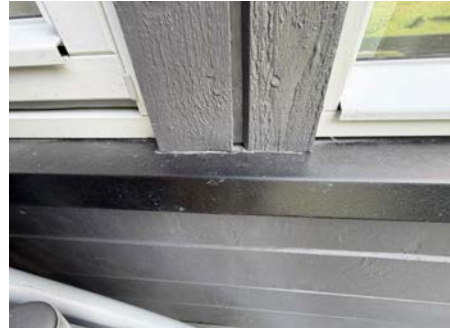
Avvik: - Det er påvist avvik rundt innsettsdetaljer.

- Lister rundt vinduene er montert tett ned mot vannbrettet. For å redusere risikoen for fukt- og råteskader i treverket, anbefales det en spalte på minimum 6 mm mellom kledning og vannbrett.

- Det påvises lokale skader/råteskader i lister rundt vinduene.

- Vannbrettbeslag under vinduene er feilmontert, noe som medfører risiko for fuktinntrengning i konstruksjonen.

Det anbefales at vindusmonteringen og tilhørende detaljer utbedres av fagperson, inkludert korrekt montering av vannbrettbeslag, etablering av luftspalte mellom lister og vannbrett, samt utbedring av skader og råte i listverk. Arbeidet er utført som egeninnsats, noe som medfører økt risiko for mangelfull utførelse, skjulte feil og fremtidige skader. Manglende og feilmonterte beslag, utilstrekkelig tetting og feil utførte innsettsdetaljer kan føre til fuktinntrengning, råteskader og redusert levetid for vinduene og omkringliggende konstruksjon. Det anbefales også at alle vinduer funksjonstestes og kontrolleres før overtakelse, da kun et utvalg er inspisert.

Kostnadsestimat: 20 000 - 100 000

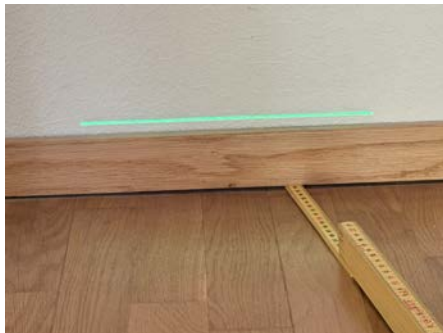
Avvik: - Det er påvist stor sprekk mellom gulv og gulvlist i stue 1.etasje.

- Det er målt høydeforskjell på mellom 15-30 mm gjennom hele rommet. Tilstandsgrad 2 gis med bakgrunn i standardens krav til godkjente måleavvik.

Det bør vurderes utbedring av sprekken mellom gulv og gulvlist. Høydeforskjellene på gulvet bør utbedres dersom det er ønskelig med jevnere gulv, spesielt hvis det skal legges nytt gulvbelegg. Konsekvensen av å ikke utbedre er redusert komfort, økt risiko for skjev belastning på inventar og mulige følgeskader på gulvkonstruksjonen over tid.

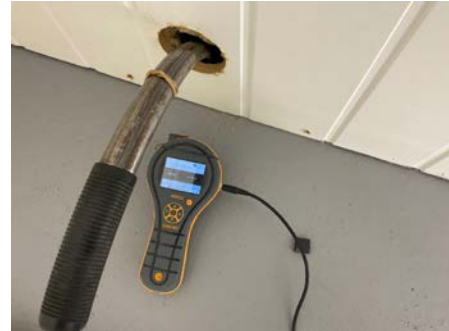
Avvik: Det bemerkes at fuktmålingene er foretatt i vår-/forsommerperiode. Klima- og temperaturforhold i denne perioden kan normalt medføre økt luftfuktighet og noe høyere likevektsfukt i bygningsmaterialer sammenlignet med vinterhalvåret. Mindre sesongmessige variasjoner i fuktinnhold må derfor påregnes.

Det er registrert forhøyede fuktverdier i bunnsvill i veggkonstruksjon under vindu i kjellerstue, målt til 19 vektprosent. Til sammenligning ligger den kritiske grensen for treverk normalt rundt 17-20 vektprosent, mens fibermetningspunktet ligger på ca. 30 vektprosent. Målt verdi ligger dermed i nedre del av området hvor det kan foreligge risiko for utvikling av fuktrelaterte skader ved vedvarende fuktbelastning.

Forholdet indikerer fuktbelastning i konstruksjonen, og kan ha sammenheng med fuktpåvirkning fra grunnen, kapillært opptrekk, aldrende eller mangelfull drenering, utilstrekkelig utvendig fuktsikring, terrengfall mot bygningen eller begrenset uttørkingsevne i innvendige konstruksjoner.

Vegger mot terreng og rom under terreng er særlig utsatt for fuktpåvirkning fra omkringliggende masser. Innvendige damprette sjikt, som plast/dampsperre og asfaltpapp/svartpapp, vurderes etter dagens byggefaglige anbefalinger som fuktteknisk utsatte løsninger i slike konstruksjoner. Slike sjikt kan redusere konstruksjonens naturlige uttørkingsevne og øke risikoen for kondensering, oppfukting, mikrobiell vekst og skjulte fuktskader i tilstøtende materialer.

Risikoen øker særlig dersom veggen er innvendig utlektet, isolert eller tildekket med organiske materialer mot grunnmur, da fukt kan bli innestengt og skjulte skader kan utvikle seg over tid.

Det anbefales ytterligere undersøkelser av konstruksjonens oppbygning og fuktforhold for å avklare omfanget av fuktbelastning og eventuelle skjulte skader. Tiltak for å forbedre drenering, utvendig fuktsikring og redusere fuktbelastning bør vurderes for å hindre utvikling av råte, mugg og andre fuktkrelaterte skader. Konsekvensen av manglende tiltak er økt risiko for skjulte skader, redusert levetid på konstruksjonen og mulig helserisiko ved mikrobiell vekst.

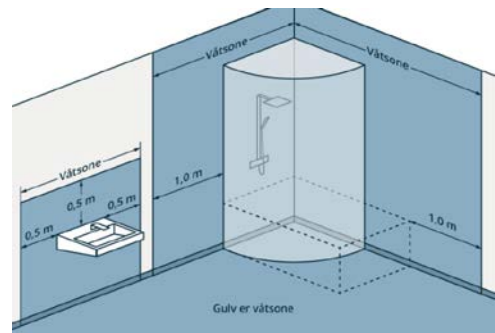
§ 13-15 Figur 1: Minste utstrekning på vanntett sjikt i våtrom.

Avvik: Det påvises uegnede materialer i våtsoner.

Uegnete materialer i våtsoner bør fuktbeskyttes eller skiftes ut for å redusere risikoen for fuktskader og følgeskader på omkringliggende konstruksjoner. Manglende tiltak kan føre til redusert levetid og økte vedlikeholdskostnader.

Kostnadsestimat: Under 20 000

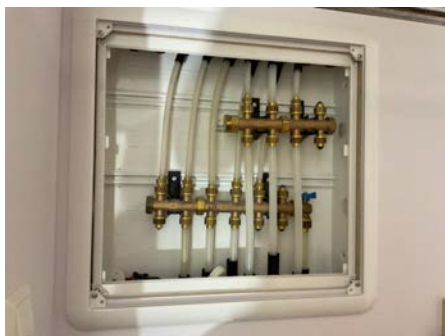
Avvik: Mer enn halvparten av forventet brukstid er passert på innvendige vannledninger i kobber.

Det anbefales å planlegge utskifting av de eldste kobberrørene, da mer enn halvparten av forventet brukstid er passert. Konsekvensen av å ikke utbedre kan være økt risiko for lekkasjer og vannskader, noe som kan medføre store kostnader og følgeskader på bygningsmassen.
