# Tilstandsrapport

📍 Søren Jaabæks gate 8 E, 0460 OSLO

# gnr. 219, bnr. 210

Befaringsdato: 08.09.2026

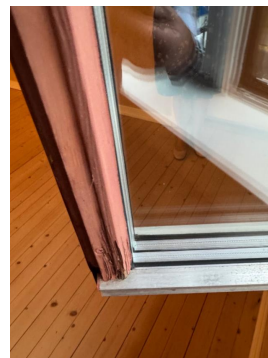
- Karmene i vinduer er slitte og det er sprekker i treverket.
- Vinduer har usikker fremtidig funksjon: Isolerglassruter eldre enn 35 år.

Utvendige vinduskarmer med sprekker i treverket.

- Det anbefales å vedlikeholde, reparere eller skifte ut skadet treverk for å sikre funksjon og levetid.
- Det må påregnes noe vedlikehold og at enkelte vinduer må skiftes ut.
- Eldre isolerglass har økt risiko for punktering og redusert isolasjonsevne, med fare for varmetap og kondensproblemer.

- Det anbefales å planlegge utskifting av vinduene for å sikre tilfredsstillende funksjon og energieffektivitet.

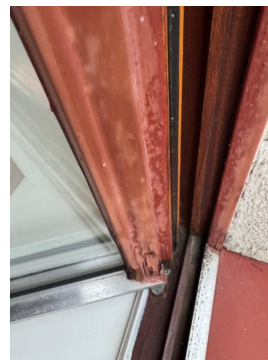
Utvendige vinduskarmer med sprekker i treverket.

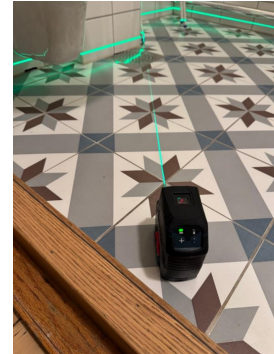
- Det er påvist avvik i fallforhold til sluk i forhold til krav i forskrift på befaringsstidspunktet.
- Krav til fall er ikke oppfylt og gulvet er tilnærmet flatt (har ikke motfall).

- Til tross for avviket i fall/høydeforskjell til sluk, vil gulvet fortsatt kunne lede vann mot sluket, men med redusert effektivitet. Dette kan potensielt øke risikoen for vannansamling i enkelte områder.

Kontroll med krysslaser av høydeforhold

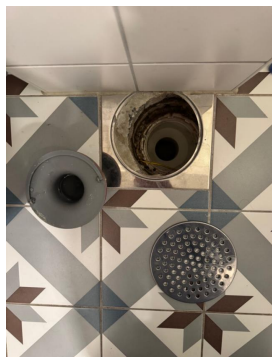
- Sluk har begrenset mulighet for inspeksjon og rengjøring, og er av den grunn ufullstendig undersøkt.  
Gjelder sluk under badekar.
- Membran/tettesjikt og sluk er fra rehabiliteringen i 2013 og har en alder på ca. 13 år. Tettesjiktet er en skjult konstruksjon, og gjenværende funksjonstid kan ikke fastslås ved visuell kontroll. Kombinasjonen av alder og begrenset utførelsesdokumentasjon medfører økt usikkerhet knyttet til tettesjiktets utførelse, fuktsikkerhet og fremtidige funksjon. Det er ikke registrert synlige symptomer som dokumenterer svikt på befaringsstidspunktet.  
Det foreligger ikke dokumentasjon på utførelse av tettesjikt på vegger og bak susternekassen. Manglende dokumentasjon medfører usikkerhet om tettesjiktets oppbygning og om utførelsen er i samsvar med gjeldende krav på utførelsestidspunktet.

- Når sluket har begrenset tilgang, er det vanskelig å rengjøre sluket og å inspisere den for å oppdage skader i membranen/fuger rundt sluket, som er avgjørende for å forhindre lekkasjer.
- Overvåk tilstanden jevnlig. For å få tilstandsgrad 0 eller 1 må membransjiktet skiftes. Det er imidlertid vanskelig å si noe om tidspunktet for når dette er nødvendig. Det er nå ingen symptomer på funksjonssvekkelse, men vær oppmerksom på at dette er en risikokonstruksjon.

Kontroll av sluk

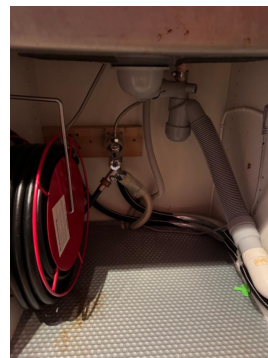
Vannlås under kjøkkenbenk.

Det anbefales at det ettermonteres en waterguard (automatisk stenging av vanntilførsel ved vannlekkasje) for å unngå vannskader ved en evt. lekkasje.

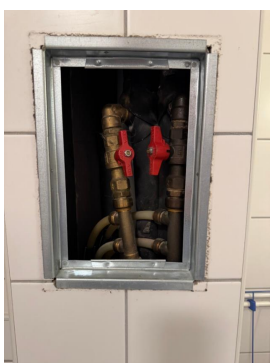
Stoppekraner på bad
