# Nørevartdal 30

**Småbruk med en landlig beliggenhet | Jaktrett og fiskerett | Bolig, seterhytte, uthus og løde | Flott utsikt | Ikke odel**

Nørevartdal 30, 6170 VARTDAL  
Gnr 96 - Bnr 10  
1520 ØRSTA

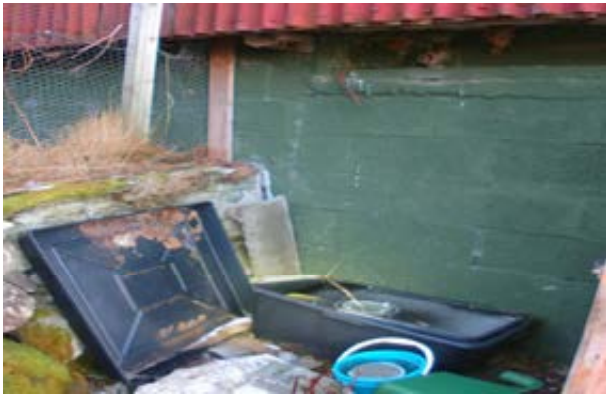
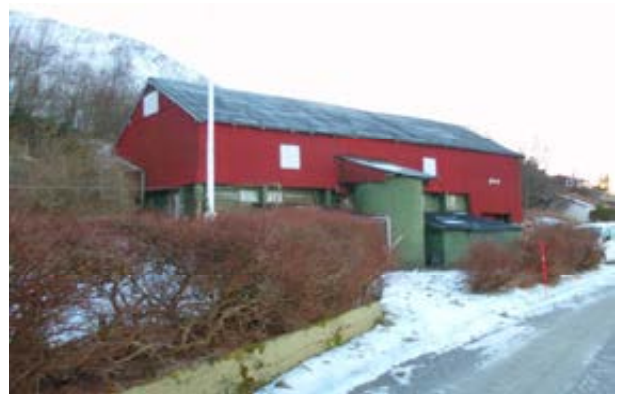
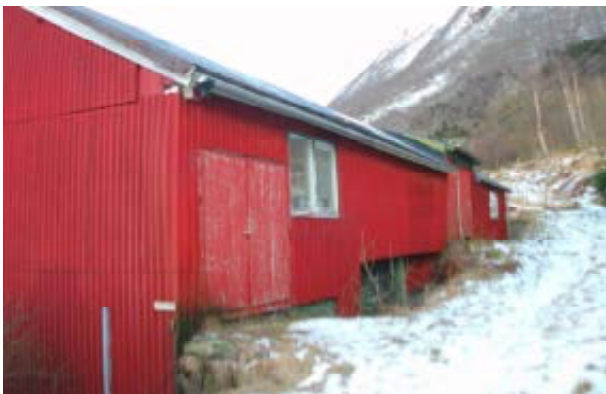
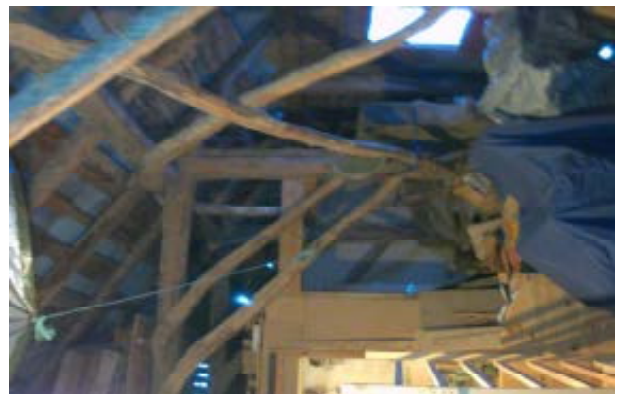
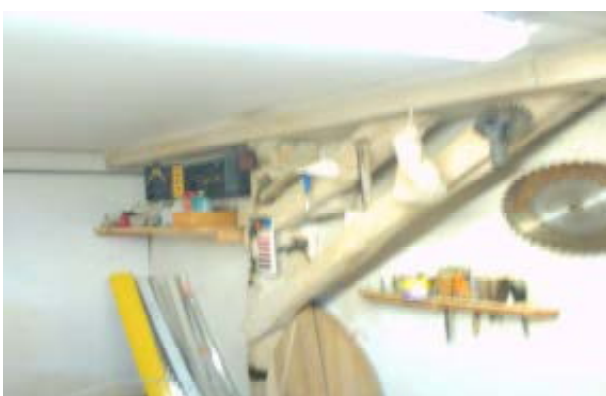
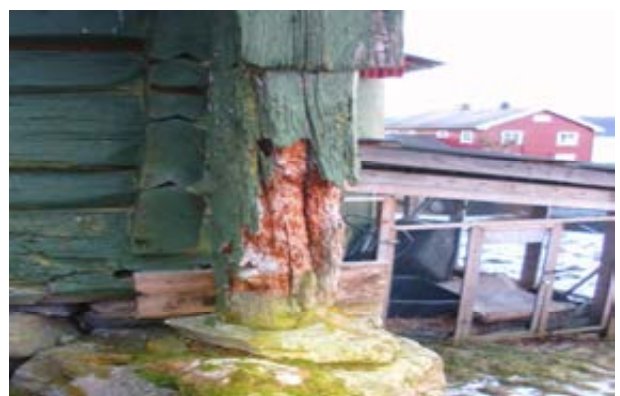
Fjøsdelene er oppført på bæresteiner i tømmer. Iflg eier var en del av tømmeret dårlig, med risiko for at bygget kunne bli skadet. Dårlig tømmer ble fjernet og erstattet med lettklinker mur. I låven er det grindekonstruksjon og takkonstruksjonen er med sperrer. Utvendig er det "bølgeblikk" på taket, og på veggene er det Bitumen-plater, eller lignende (papp-plater med bølgeform) Innvendig er det synlige konstruksjoner (grinder og sperrer) Verksted er kledt med plater innvendig.

Noe råte og insektangrep på bærende konstruksjoner

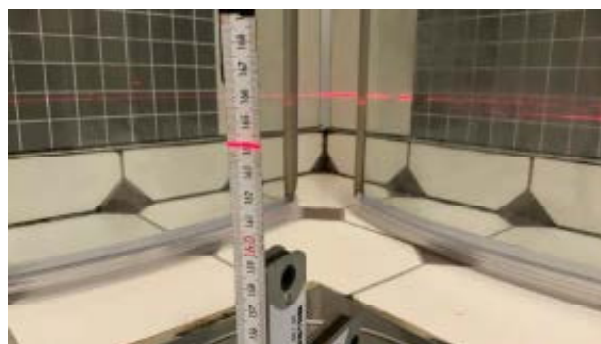
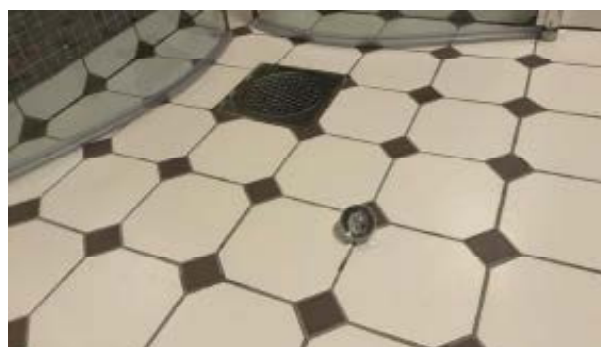
- Det er påvist at noen fliser har bom (hulrom under).
- Det er påvist avvik i fallforhold til sluk i forhold til krav i forskrift på byggetidspunktet.
- Det er påvist avvik i krav til høydeforskjell/fall-løsning på våtrommet.

- Til tross for avviket i fall/høydeforskjell til sluk, vil gulvet fortsatt kunne lede vann mot sluket, men med redusert effektivitet. Dette kan potensielt øke risikoen for vannansamling i enkelte områder av badet.
- Et bad med manglende/ redusert fall til sluk blir mindre funksjonelt og sikkert for brukeren. Dette kan medføre stående vann på gulvet, vann som ikke ledes effektivt til sluket, økt risiko for at vann renner ut av rommet og redusert sklisikkerhet på gulvet.
- Dersom tiltaket ikke utføres er det fare for videre skadeutvikling.

Klinkekule bør trille til sluk

Eier har limt flis etter befarings.

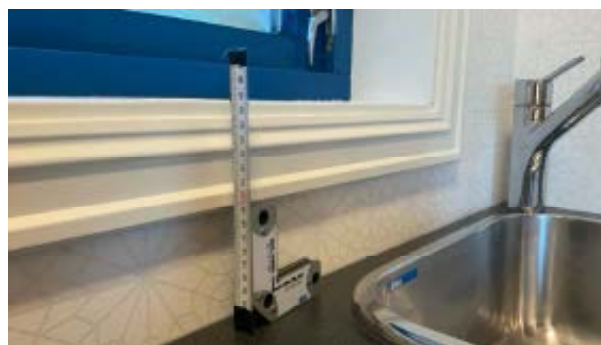
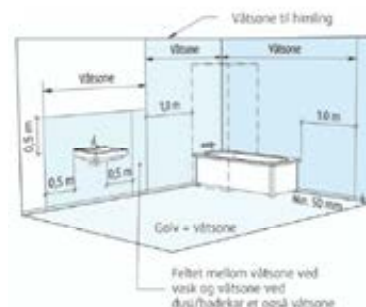
- Det er vindu/dør med ikke fuktbestandige materialer i våtsonen (ved vask, dusj, badekar, osv.), løsningen eller byggematerialet er uegnet.

- Uegnede materialer må fuktbeskyttes/utskiftes.

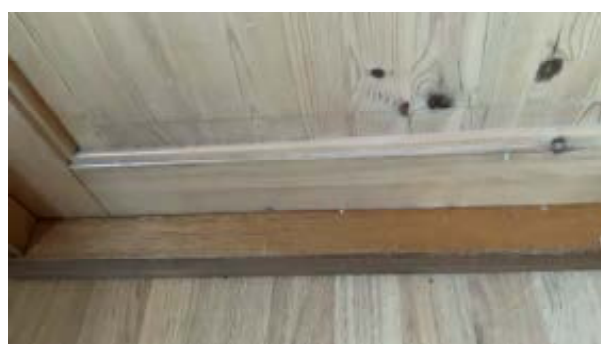
Dør har ikke luftespalte

- Det bør etableres tilluft til våtrommet.
- Elektrisk avtrekksvifte bør monteres for å lukke avviket.
