# Blinken 5D

KRISTIANSUND N

**Enderekkehus med hage og gode solforhold |  
Godkjent utleiedel | Attraktiv og barnevennlig  
beliggenhet.**

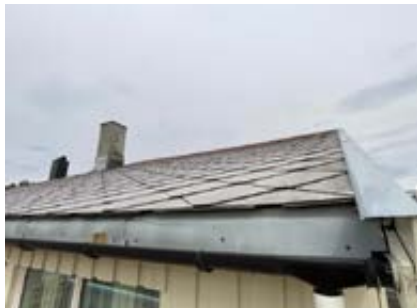
## TG 2 Nedløp og beslag

Nedløp, renner og beslag av lakkert metall.

- Andre tiltak:
- Overvåk tilstanden jevnlig. For å få tilstandsgrad 0 eller 1 må beslag/renner/nedløp skiftes ut, men tidspunktet for når dette er nødvendig er vanskelig å si noe om.
- Det bør lages system for bortledning av vann fra taknedløp ved grunnmur.
- Det er ikke krav om utbedring av snøfangere opp til dagens krav.

Det bør utføres vedlikehold og eventuelt utskifting av utvendige beslag med rustdannelse for å hindre videre korrosjon og redusert levetid. Dersom tiltak ikke iverksettes, kan dette føre til lekkasjer og fuktskader på tilstøtende konstruksjoner.

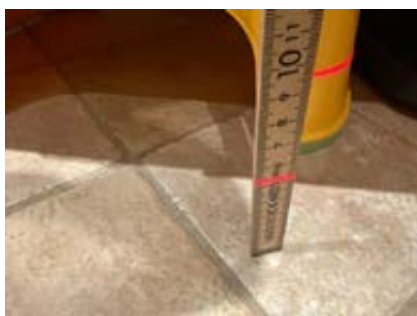
## 1. ETASJE > BAD

### TG 2 Sluk, membran og tettesjikt
