Vågsgata 58

ØVRE FOSNAVÅG

Adresse	Vågsgata 58 6090 FOSNAVÅG
Prisantydning	Kr 1 690 000,-
Omkostninger	Kr 61 240,-
Totalpris	Kr 1 751 240,-
BRA-i/BRA Total	203/252 m ²
Eierform	Eiet
Boligtype	Frittliggende enebolig
Byggeår	1958
Soverom	6
Etasje	3

Befaringsdato: 19.12.2025

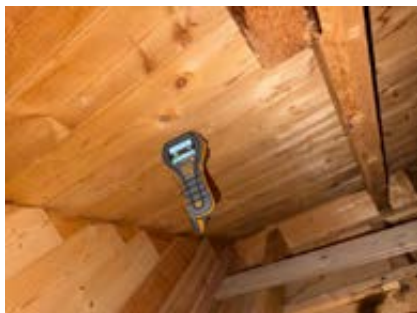
Fuktmåling i undertak. Ingen avvik registrert

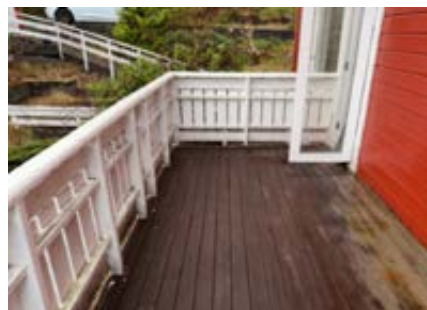
Terrassedekke.

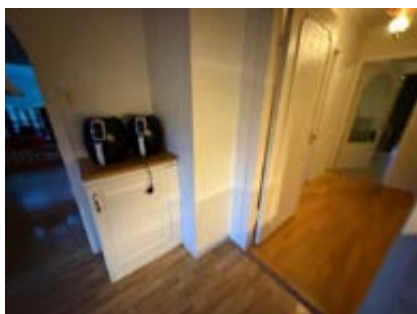
Pipevanger er stedvis dekket med tapet og/eller tildekket som gjør at vanger ikke er synlige. Krav om synlige vanger er grunnet synliggjøring av eventuelle sprekker i pipe.

Pipe er tildekket.

Pipevanger må gjøres synlige for inspeksjon, slik at eventuelle sprekker eller skader kan avdekkes. Dersom dette ikke utbedres, øker risikoen for skjulte skader og brannfare.

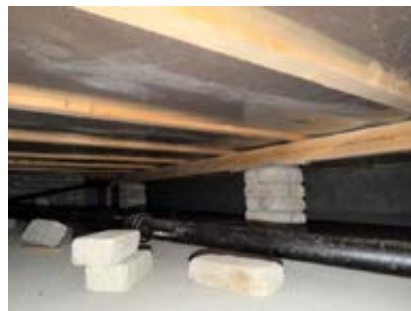
Krypkjeller.

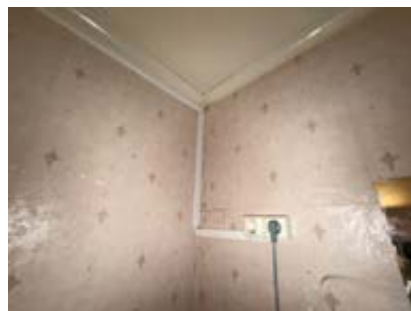
Sprekker i vegg.

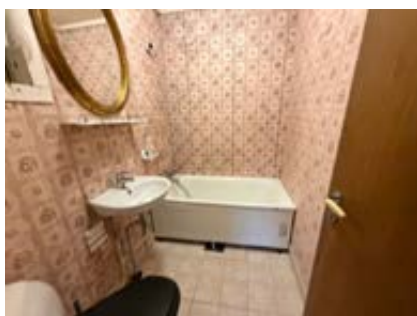
Bad i kjeller

- Manglende oppgradering av våtrommet medfører høy risiko for at konstruksjonene ikke vil tåle vanlig bruk av vann eller lekkasjer. Selv om det er dusjkabinett, er det fortsatt en betydelig risiko for at våtrommets konstruksjoner ikke tåler lekkasjer. Dette kan føre til fuktskader på tilstøtende konstruksjoner.

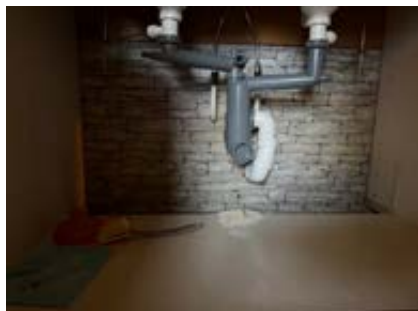
Skader på innredning som følge av eldre lekkasje. Ingen fukt målt på befaringsstidspunkt.

Kjøkkeninnredningen bør renoveres eller skiftes ut for å sikre funksjonalitet og hindre ytterligere forringelse.
