# Eidsvikvegen 42

Romslig enebolig med to utleiedeler i populært og barnevennlig område i Eidsvika | Leieinntekter på kr 21 000,- pr mnd

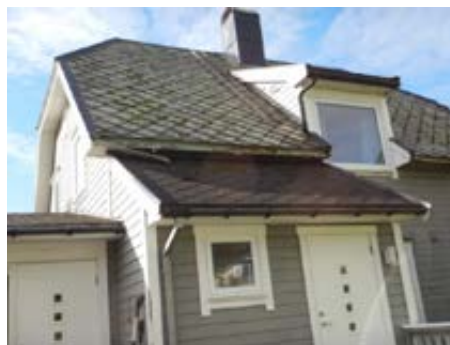
- Det er påvist avvik i beslagløsninger.
- Det mangler snøfangere på hele eller deler av taket, men det var ikke krav om dette på byggemeldingstidspunktet.
- Mer enn halvparten av forventet brukstid er passert på renner/nedløp/beslag.
- Utvendige beslag har utettheter.

Deler av takrenner er skadet og må skiftes. Det er påvist lekkasjer i takkonstruksjon i kilrenne ved takark mot sør. Det er lekkasjer rundt luftehatt på tilbygg mot øst.

- Beslag må skiftes ut.
- Avvik i beslagløsninger må utbedres.
- Overvåk tilstanden jevnlig. For å få tilstandsgrad 0 eller 1 må beslag/renner/nedløp skiftes ut, men tidspunktet for når dette er nødvendig er vanskelig å si noe om.
- Det er ikke krav om utbedring av snøfangere opp til dagens krav.

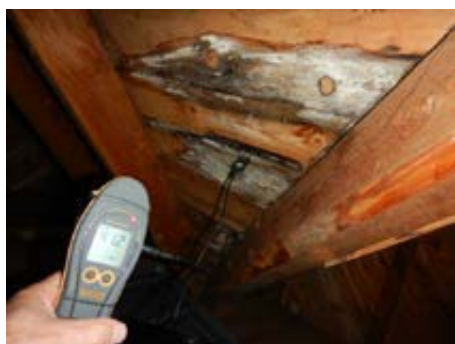
Det er registrert noe lekkasjer langs kilrenner på kryploft. Det er plassert ut flere plastkar på kryploft og det er tegn til at det trekker noe fukt gjennom konstruksjonen flere steder.

- Råteskadede konstruksjoner må skiftes ut.
- Det må gjøres nærmere undersøkelser.
- Andre tiltak:

Årsak til lekkasjen må utbedres og utskifting av skadet undertak må vurderes. Det kan være påregnelig med ny taktekking.

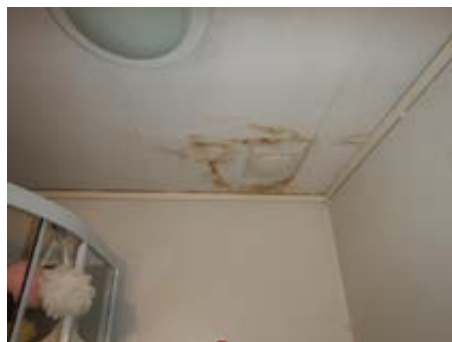
- Det er registrert synlige tegn på fukt-/råteskader.
  - Det er vindu/dør med ikke fuktbestandige materialer i våtsonen (ved vask, dusj, badekar, osv.), løsningen eller byggematerialet er uegnet.
- Det er lekkasjer fra luftehatt i tak og det er fuktskader i takplater rundt ventil.

- Det må gjøres tiltak for å lukke avviket.

Lekkasjer rundt luftehatt må utbedres og det må monteres nye takplater.

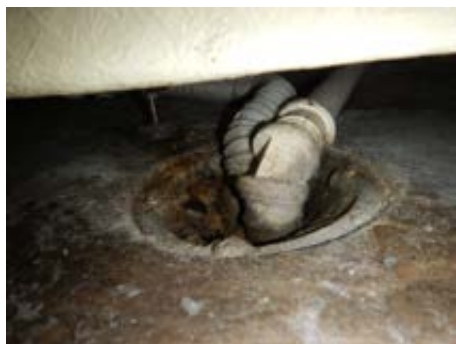
- Det er påvist at gulvoverflaten har sprekker.
- Det er påvist andre avvik:

Det er noe sprekker i vinylbelegg rundt rørgjennomføring i gulv og ved dørterskel. Det er varmeskjolder fra varmekabler på vinylbelegg. Det er målt 5 mm fall mot sluket på gulv og fallforhold er ikke etter dagens krav. Det er god oppkant på vinylbelegget ved dør.

- Sprekker i et vinylbelegg kan føre til at vann trekker ned i gulvkonstruksjonen med påfølgende fukt/råteskader.
- Andre tiltak:
