# Hans Thiis Møllers gate 15

MOLDE

Befaringsdato: 11.09.2025

Rapportdato: 15.09.2025

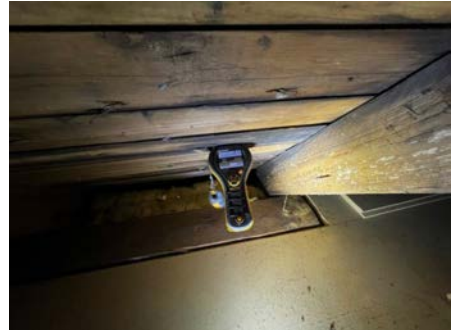
Det er registrert symptom på aktivitet fra mott/borebiller i kaldloftet. Det er observert mottmel/gnagstøv. Omfanget er ukjent, og det er ikke avklart om dette skyldes pågående aktivitet eller eldre angrep. Etter befaring har selger opplyst at kaldloftet er ryddet og rengjort, samt behandlet med middel mot mott/borebiller i henhold til produktets bruksanvisning. Det er ikke foretatt ny befaring, og tiltaket er derfor ikke kontrollert av takstmannen. Avviket opprettholdes inntil det eventuelt foreligger fagkyndig dokumentasjon på at det ikke er aktivt angrep.

Fuktsøk, tørt.

Man ser mottmel/boremel på gulvet i loftet etter mott/stripen borebille. Ukjent om dette fortsatt er under aktivitet.

Det anbefales å innhente fagkyndig vurdering (skadedyrfirma med spesialkompetanse) for å avklare om det er aktivt angrep og eventuelt iverksette behandling. Treverk bør følges opp jevnlig og tiltak iverksettes dersom videre aktivitet bekreftes. Dersom angrepet er aktivt kan det medføre svekkelse av treverk over tid, redusert bæreevne og behov for utskifting eller utbedring.

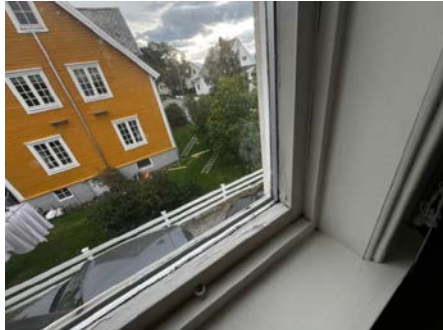
Flere av vinduene har skader i innvendige karmen etter kondensvann.

Merker etter kondensvann på innside av vinduer.

Dersom tiltak med værslitte vinduer ikke utføres, er det risiko for fuktinntrengning i treverket, noe som kan føre til råte og ytterligere nedbrytning. Dette vil redusere vinduenes levetid og kan på sikt gi dårligere tetthet, varmetap, trekk og problemer med funksjon ved åpning og lukking.

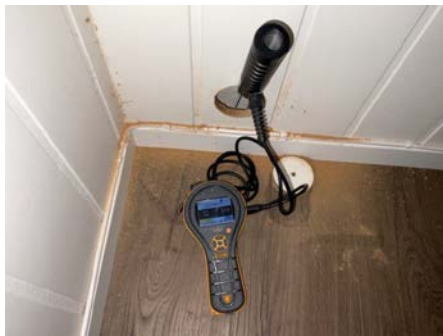
Mdf-plater er ganske tette i forhold til sponplater og panel og vil ikke slippe ut fuktighet gjennom veggen på samme måte som panel eller spon, kan være en årsak til at det ble målt 17,3 vekprosent i lekt/bunnsvill. Ingen fuktskader eller lukt av råte eller mugg i borehullet.

Fuktmåling i bunnsvill viser 17,3 vekprosent. Fuktmålinger under 17 % er tørt/normale forhold, over 17 % er det økt risiko, over 20% er det fare for mugg og sopp dannelser.

- Det påviste fuktnivå gir grunn til å overvåke konstruksjonen jevnlig for å se utvikling over tid, og eventuelt foreta tiltak for å unngå fuktskader.

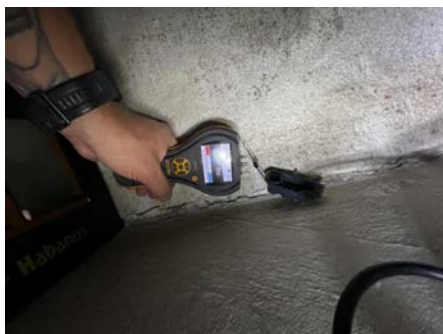
Referansemåling. Utslag på fukt på vegg ned mot gulv, ikke utslag på fukt i øvre del av vegg. Forsterker teorien om kapillært oppsug fra grunn.

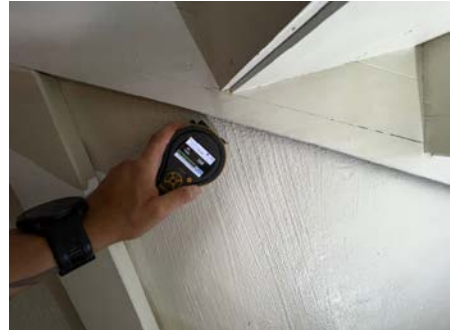
Referansemåling. Utslag på fukt på vegg ned mot gulv, ikke utslag på fukt i øvre del av vegg. Forsterker teorien om kapillært oppsug fra grunn.

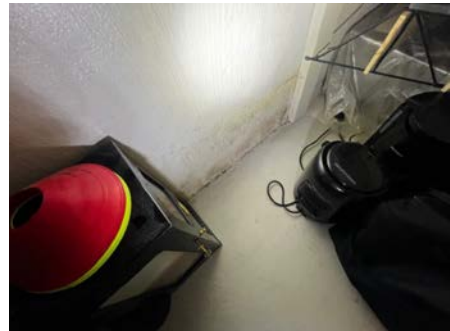
Det er målt noe forhøyet fuktverdier i i bunnsvill/lekt ved hulltaking og fuktsøkt i "kjellerstuen" mot nordvest. Det er også registrert noe fuktmerker på åpen grunnmur i kjelleren under trappen. Dette kan skyldes kapillært oppsug fra grunnen. Dersom fundamentet trekker vann direkte fra bakken, kan dette være vanskelig å utbedre, og selv ny drenering vil ikke nødvendigvis løse problemet fullstendig.

Fuktmerker.

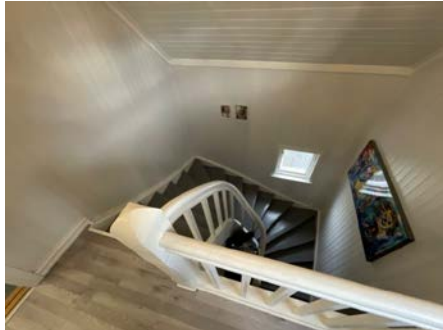
Avvik: Rekkverk/håndløper oppfyller ikke dagens sikkerhetsforskrift som det skal vurderes i mot i henhold til krav i NS 3600. Mellomrom mellom spiler i rekkverk har for stor avstand, samt åpningen mellom inntrinnene. Håndrekk skal monteres på begge sider av trappeløp etter dagens krav og kravet på byggetidspunktet.

Trapp til loft.

Det bør monteres håndløper på vegg i trappeløpet for å sikre trygg bruk. Rekkverket bør bygges om eller suppleres slik at høydekrav oppfylles, og åpningene i rekkverket bør reduseres eller tettes slik at de samsvarer med gjeldende forskriftskrav. Dersom tiltak ikke utføres, vil trappen fortsatt ha økt risiko for fallulykker, spesielt for barn og eldre. Manglende håndløper gjør det vanskeligere å bevege seg trygt i trappen, og for lave rekkverk samt store åpninger kan føre til personskader ved fall.

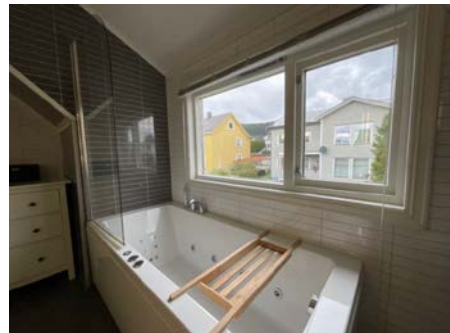
Avvik: Det er vindu/dør med ikke fuktbestandige materialer i våtsonen (ved vask, dusj, badekar, osv.), løsningen eller byggematerialet er uegnet.

Vindu plassert i våtsone.

Dersom det ikke gjøres tiltak med avvikene, kan dette medføre oppfukning, oppsvelling og forringelse av materialer over tid og fuktskader på tilstøtende konstruksjoner.

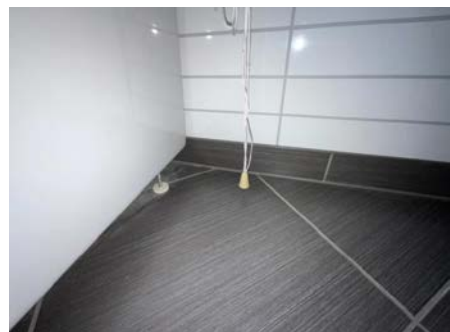
I hele rommet mangler det bunnlist under platene. Avviket er av liten betydning ved bruk av badekar.

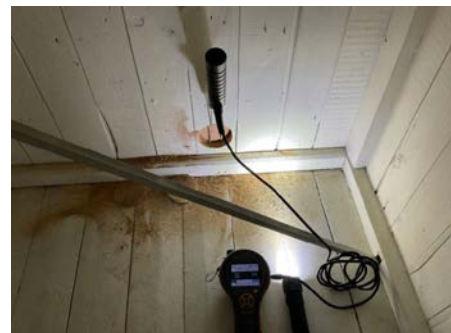
Hulltaking og fuktmåling, ingen fukt eller andre avvik registrert i borehull. Hull blir blendet forsvarlig.

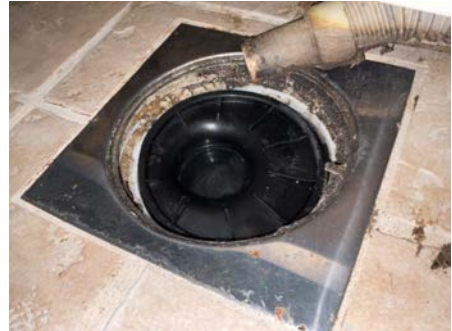
Det er påvist avvik på lokalfall rundt sluk. Minimumskrav til lokalfall rundt sluk er 16 mm 80 cm ut fra sluk eller fall på hele gulvet med fallforhold på minimum 1:100.

Sluk under dusjkabinett. I

- Det er viktig å merke seg at levetiden til en membran varierer basert på kvalitet, installasjon og bruk. Eldre membraner kan bli sprø og sprekke opp, noe som fører til at de mister sin vanntettende funksjon. Dette kan resultere i vannlekkasjer gjennom vegger og gulv og fuktskader.

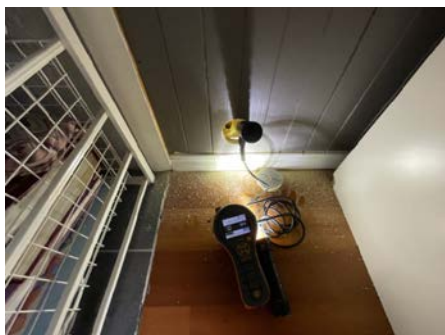
Hulltaking og fuktmåling, ingen fukt eller andre avvik registrert i borehull. Hull blir blendet forsvarlig.

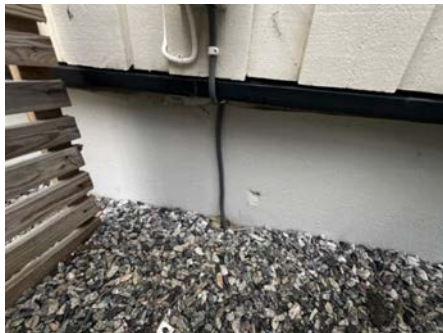
kompetanse. Det er registrert kabler utendørs som mangler beskyttelse.

Strømkabel til jacuzzi som mangler beskyttelse.

Uten en kontroll er det usikkerhet knyttet til om anlegget oppfyller dagens krav til elsikkerhet. Skjulte feil eller mangler kan medføre risiko for varmgang, brann eller personskader. En elkontroll vil kunne avdekke eventuelle avvik og gi grunnlag for nødvendige utbedringer.
