AVERØY

Reksundveien 122

Enebolig | BRA-i/BRA Total 97/125 kvm | 4 soverom

Befaringsdato: 02.10.2026

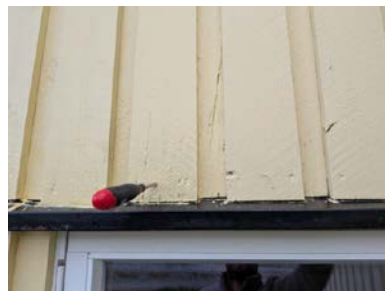
- Det er påvist spredte råteskader i den stående bordkledningen, hovedsakelig ifm vinduer.

En del steder er bordkledning ført helt ned på vannbrett over vinduer. Dette er en ufagmessig løsning, og kan forårsake fuktopptrekk i treverket.

- Råteskadet bordkledning bør skiftes ut for å hindre videre skade på konstruksjonen.

Kledning som er ført helt ned på vannbrett over vinduer bør utbedres til fagmessig løsning for å redusere risiko for fuktopptrekk og fremtidige råteskader.

- Uten tilstrekkelig lufting bak bordkledningen kan fuktighet som trenger inn bak bordene eller gjennom veggen innenfra ikke tørke opp. Dette skaper ideelle forhold for råtesopp og muggvekst.
- Det anbefales å etablere tilstrekkelig lufting i nedre kant av kledningen for å sikre uttørking og redusere fuktbelastning.
- Manglende gnegesikring kan føre til at skadedyr kommer inn i konstruksjonen, med risiko for skader og hygieniske problemer.
- Det anbefales å etablere gnegesikring for å hindre tilgang for skadedyr.
- Løsningen kan øke risikoen for vanninntrengning i konstruksjonen, hvis det ikke foretas utbedringer.

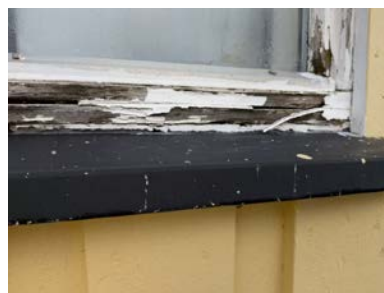
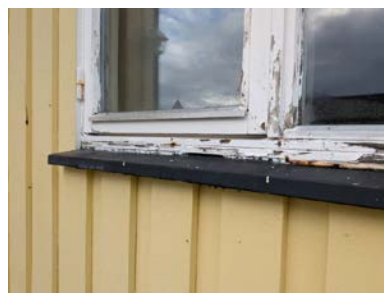
- Det er påvist noen glassruter som er punktert eller sprukne.
- Det er påvist avvik rundt innsettsdetaljer.
- Vinduer har usikker fremtidig funksjon. Det er registrert råteskader på stuevindu, forhøyede fuktverdier i karmen og vindusrammer, isolerglassruter eldre enn 35 år, kondensering på glass, vinduer som er vanskelig å åpne/lukke, og punkterte vinduer.

- Punkterte eller sprukne glassruter gir redusert isolasjonsevne og økt risiko for fukt og varmetap.
- Vinduer med punkterte/sprukne glass må påregnes skiftes ut, enten hele vinduet eller kun selve glassene.
- Avvik rundt innsettsdetaljer kan føre til utettheter og risiko for fuktinntrengning og varmetap.
- Jfr. punkt under "Yttervegger/veggkonstruksjon".
- Det anbefales å planlegge full utskifting av eldre vinduer for å sikre tilfredsstillende funksjon og energieffektivitet, og for å forhindre utvikling av fukt- og råteskader, samt forringelse av tilleggende konstruksjoner.

Kostnadsestimat: 100 000 - 200 000

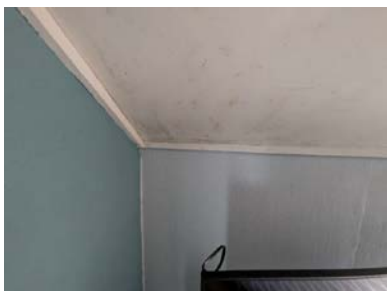
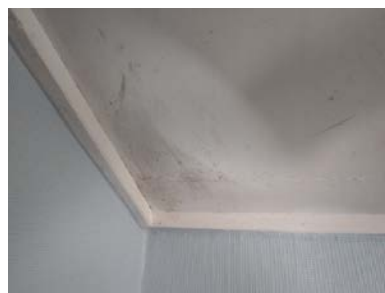
- Det er symptomer på svertesopp/muggsopp på overflater i tak på loft, som kan indikere fukt i konstruksjonen.
- Det er målt forhøyede fuktverdier i tak ved stikkmålinger med fuktindikator på befaringen.

- Symptomer på svertesopp eller muggsopp kan indikere fuktproblemer og risiko for utvikling av skader og dårlig innelima.
- Det anbefales å undersøke årsak til fukt og iverksette tiltak for å redusere fuktbelastningen.

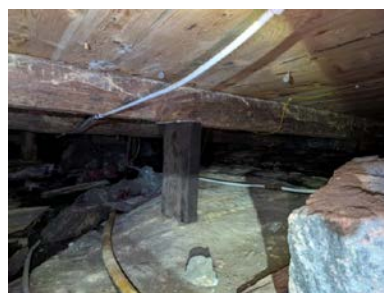
### Vurdering av avvik:

- Det anbefales å forbedre ventilasjonen i krypkjelleren for å sikre tilstrekkelig luftutskifting og redusere fuktbelastning.

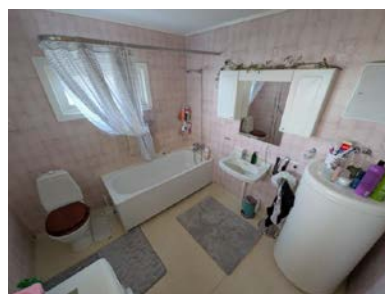
Det er også påvist avvik som fallforhold på gulv, manglende oppkant ved dør, vindu i våtsone, sprekker i tettesjikt på vegg, utett rundt gjennomføringer, svertesopp og mangelfull ventilasjonsløsning.

Selv om det ikke er påvist lekkasjer, innebærer det fortsatt en høy risiko for skjulte funksjonsfeil. Det er stor sannsynlighet for at lekkasjer kan oppstå plutselig.

- Manglende oppgradering av våtrommet medfører høy risiko for at konstruksjonene ikke vil tåle vanlig bruk av vann eller lekkasjer. Dette kan føre til fuktskader på tilstøtende konstruksjoner.

Kostnadsestimat: 200 000 - 500 000
