# Tilstandsrapport

📍 Mjughauglia 3 , 4048 HAFRSFJORD

# gnr. 41, bnr. 1180

Oppdragsnr.: 12979-2185

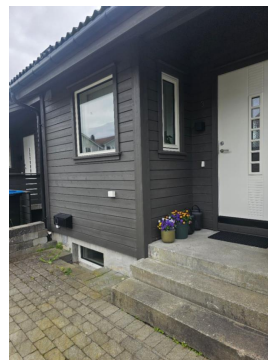
### Utvendige trapper

Utvendige trapper i betong har høy alder.

Oppgradering etter behov/ønske.

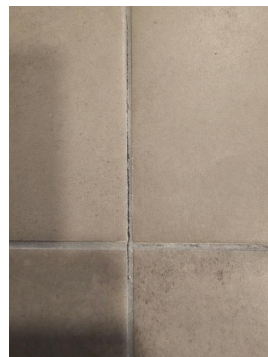
### ! TG 2 Overflater Gulv

Det registreres riss i fuger.

Oppgradering etter behov og ønske.
