# Solaveien 42

STANGELAND/SENTRUM

**Sjarmerende enebolig i et etablert og attraktivt område i Sandnes | Dobbelgarasje | Innredet kjeller**

Befaringsdato: 08.09.2026

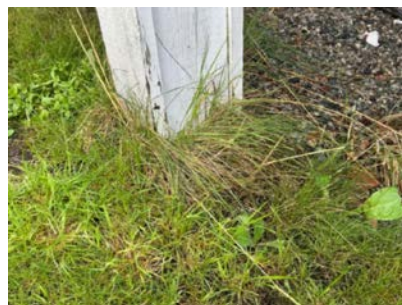
Det er liten/ingen avstand mellom søyle og bakke. Dette vil kunne føre til fukt-opptrekk i søyle og redusert forventet brukstid.

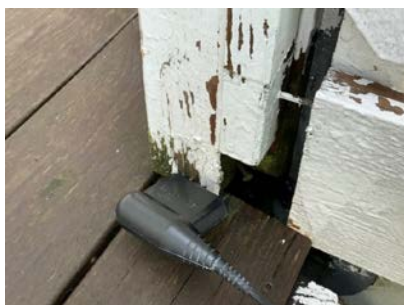
Spredt fukt/råte på rekkverk. Utbedring må påregnes.

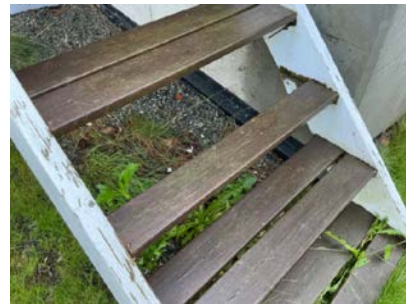
Trinn med en planke.

- Fukt- og råteskade på vangen til tretrappen bør utbedres for å hindre videre forringelse og redusere risikoen for svekket bæreevne og sikkerhetsfare. Manglende bjelke/terassebord på ett trinn må ettermonteres for å sikre trygg bruk av trappen og unngå fallskader.

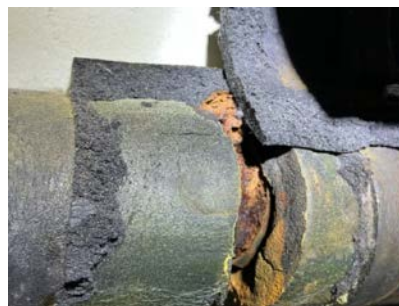
Rust/korrosjon på vannrør.

- Det bør vurderes utskiftning av vannkraner og vannrør med korrosjon/rustskade. Konsekvensen av å ikke utbedre dette er økt risiko for lekkasjer, vannskader og driftstans.
- På generelt grunnlag anbefales det å etablere eller montere automatisk stoppeventil på vannledninger.

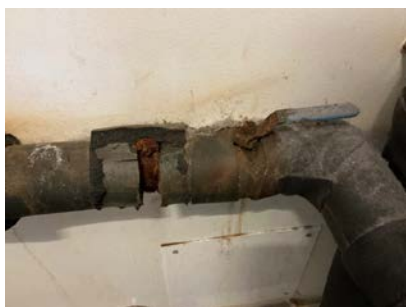
Rust/korrosjon på vannkran.

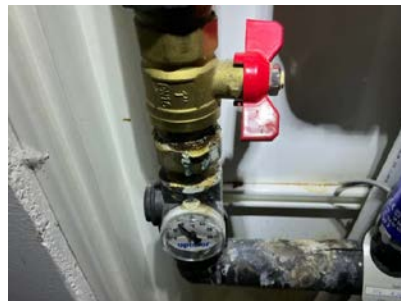
Lekkasje fra kobling i rør i rør skap.

- Det anbefales at fagperson kontrollere koblingene og utbedre eller skifte ut defekte komponenter for å sikre tett og funksjonell løsning..

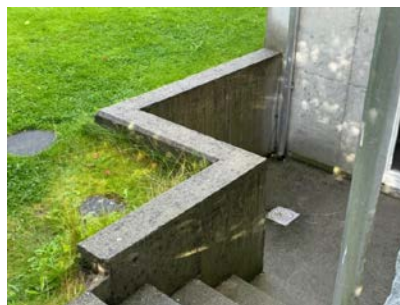
Rekkverk på støtte-mur til inngang ved kjeller er ikke etablert.
