# Rånesveien 209

Befaringsdato: 26.08.2026

# Tilstandsrapport

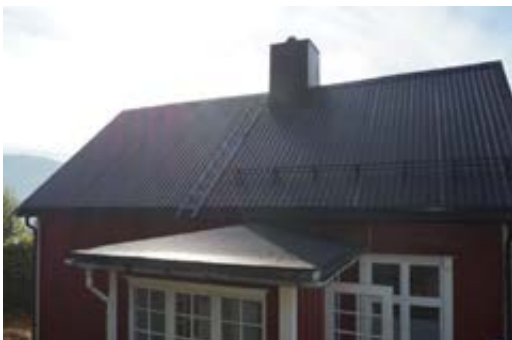
### TG 2 Takteking - utbygg

Utvendig vindfang har eldre papptecking. Tekking viser alderstegn og slitasje. Konstruksjonens oppbygging med hensyn til lufting er ikke kjent. Takrenner har deformasjoner og preg av elde.

- Svekking av taktekingen kan føre til økt risiko for lekkasjer og fuktskader i underliggende konstruksjon.
- Det anbefales å kontrollere tilstanden nærmere og utbedre eller fornye taktekingen ved behov.
- Slitasje og skader på taktekingen kan redusere tettheten og gi økt risiko for lekkasjer over tid.
- Det anbefales å følge med på utviklingen og utføre vedlikehold eller delvis utbedring for å forlenge levetiden.
- Når vanntette sjikt på tak begynner å bli gamle, øker risikoen for lekkasjer. Dette kan føre til omfattende og kostbare reparasjoner av underliggende konstruksjoner dersom en ikke foretar tiltak på konstruksjonene før dette oppstår.
- Overvåk tilstanden jevnlig. For å få tilstandsgrad 0 eller 1 må vanntett sjikt på tak skiftes ut, men tidspunktet for når dette er nødvendig er vanskelig å si noe om.

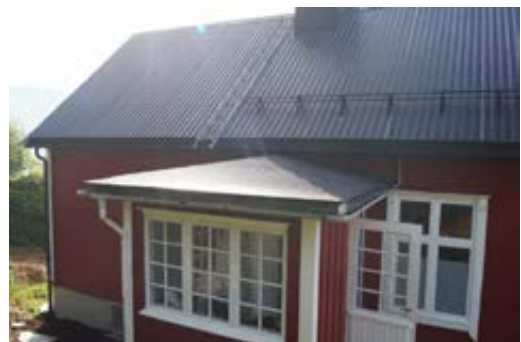
### TG 2 Nedløp, beslag og skorsteiner over tak

- Mangelfull bortledning av vann kan føre til fuktbelastning på grunnmur, med risiko for fuktinntrenging og skader på konstruksjonen.
- Det anbefales å etablere tilfredsstillende bortledning av vann fra taknedløp, slik at vann ledes bort fra grunnmuren.

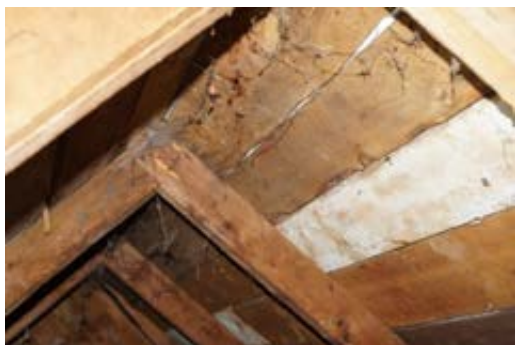
Takkonstruksjonen er av eldre dato og viser tegn til naturlig aldring, herunder enkelte skjevheter. Dette anses som normalt for konstruksjoner av tilsvarende alder. Loftsluken er av enkel standard.

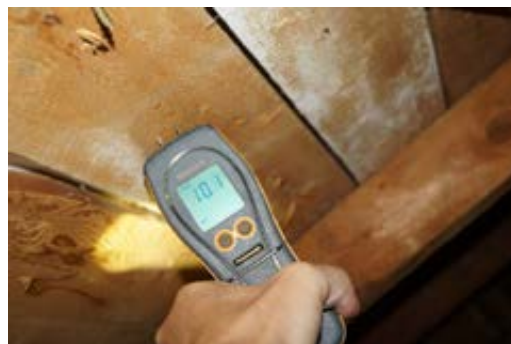
Ingen tegn til lekkasje eller utett undertak ved befaring.

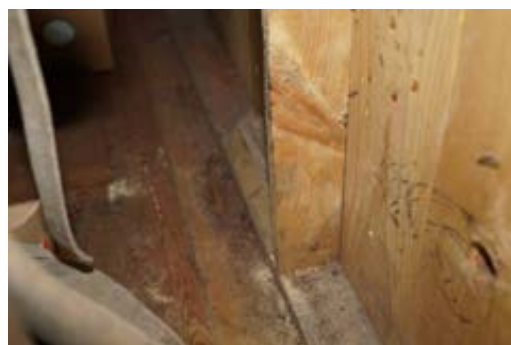
Det er registrert noe mottstøv i raftkott. Det er ikke konstatert skadeomfang som følge av angrep, men registreringen kan være et symptom på aktivitet fra biologiske skadegjørere. Omfang og eventuell aktivitet bør undersøkes nærmere.

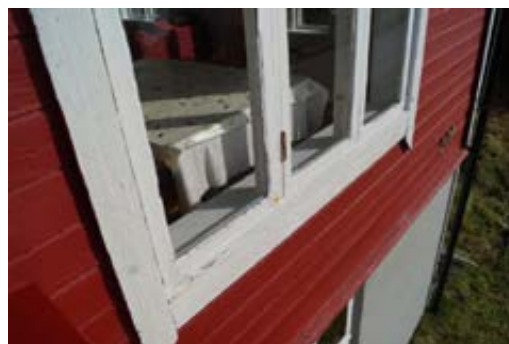
Beslagløsningen under vinduene er mangelfullt utført. Dette kan medføre økt fuktbelastning og risiko for fuktskader på vinduer og tilstøtende veggkonstruksjon utvendig. Beslagløsningen bør utbedres.

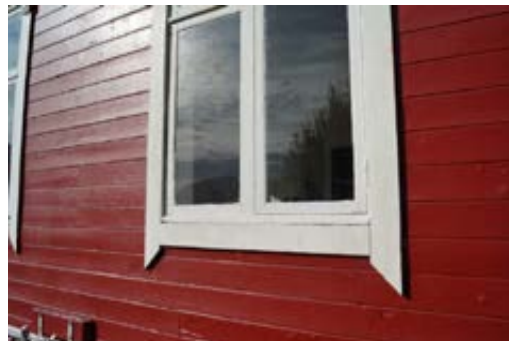
Vinduer er av eldre dato og det må på generelt grunnlag påregnes høyere varmetap og lavere isolasjonsevne.

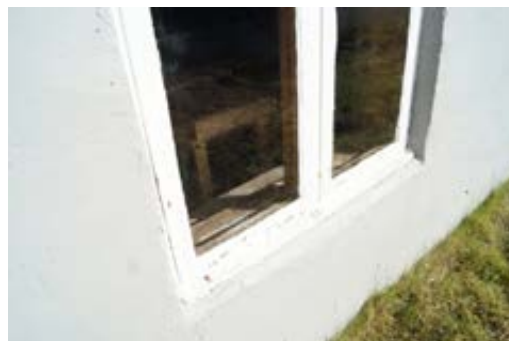
Det er enkelte vinduer som er slitt/oppsprekking av overflatebehandling og har glassruter som er sprukne.

- Vanskelig betjening kan tyde på slitasje eller skjevheter, og kan føre til redusert funksjon og tetthet.
- Det må påregnes noe vedlikehold og at enkelte vinduer må skiftes ut.
- Kondensering på enkelte glass har medført fuktskader i treverk og kan medføre utskiftningsbehov av enkelte vinduer.
- Avvik rundt innsettingsdetaljer kan føre til utettheter og risiko for fuktinntrenging og varmetap.
- Det anbefales å kontrollere og utbedre detaljene for å sikre tett og korrekt utførelse.
- Slitte karmen og sprekker kan føre til redusert tetthet, fuktinntrenging og videre nedbrytning av treverket.
- Det må påregnes noe vedlikehold og at enkelte vinduer må skiftes ut.

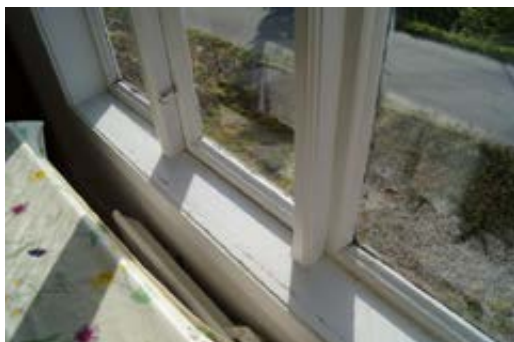
Innvendig karm er stedvis slitt

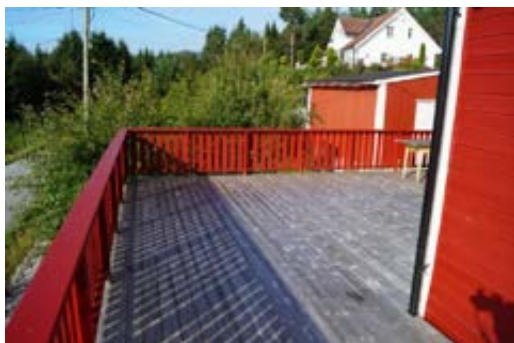
Stor terrasse på ca. 40 m<sup>2</sup>, utført som understøttet trekonstruksjon. Rekkverket har en høyde på ca. 90 cm. Dette er lavere enn dagens krav, hvor rekkverk normalt skal ha minimum 100 cm høyde. Rekkverket bør derfor vurderes oppgradert til dagens krav.

- Det anbefales å utbedre rekkverket slik at høyden tilfredsstillende gjeldende krav, for å sikre trygg bruk.

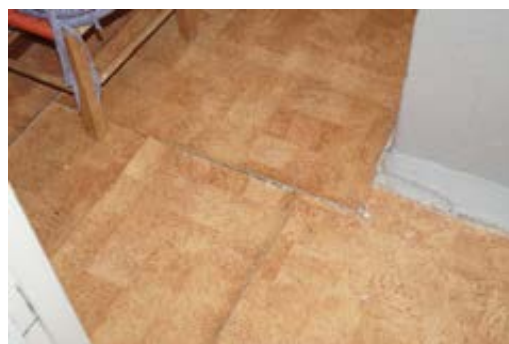
Eldre og slitte belegg på loft

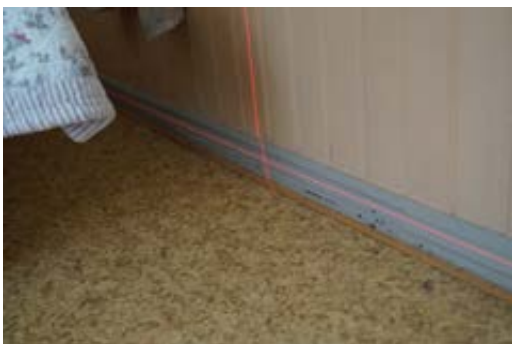
Ved enkle målinger ble det registrert en høydeforskjell på ca. 35 mm gjennom stuen i retning sør-nord. På loftet ble det målt ca. 25–30 mm høydeforskjell på et soverom, og det er merkbare skjevheter i gulvet.

Vegger og bjelkelag er originale fra byggeåret. Skjevheter og nivåforskjeller må derfor påregnes som følge av byggets alder og konstruksjonsmåte.

Gulv/etasjeskille har skjevheter

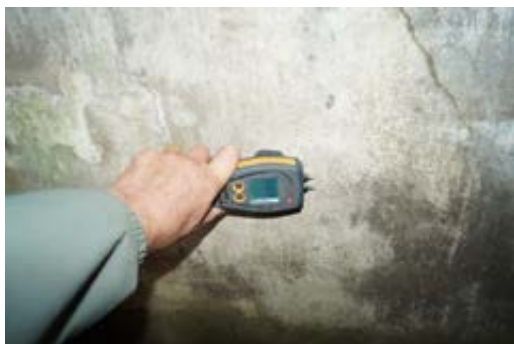
Ved måling med fuktindikator ble det stedvis registrert forhøyede verdier i nedre del av grunnmuren. Dette indikerer fuktinntrenging fra utvendig terreng. Årsaken antas å være mangelfull eller sviktende drenering og utilstrekkelig fall på terrenget langs ytterveggene, som medfører at overflatevann ledes mot grunnmur i stedet for bort fra bygningen.

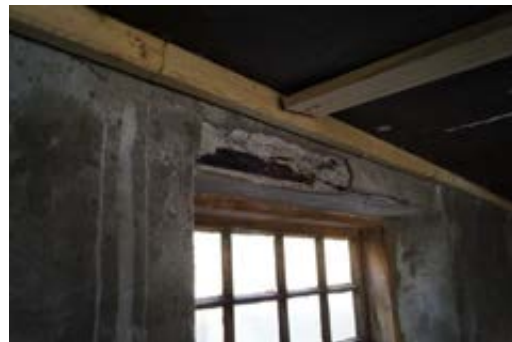
Innvendig registreres sprekk i grunnmur over et kjellervindu. Det er også registrert avskalling av betong med blottlagt armering. Forholdet bør undersøkes nærmere og utbedres.

Grunnmur har skade over kjellervindu

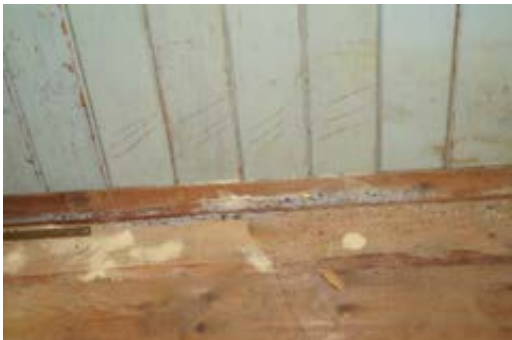
I så gamle trehus kan det forekomme ulike insekter, blant annet mott, som lever i eller er knyttet til treverket. Enkelte arter kan benytte trevirke som næringskilde og oppholdssted. Det er registrert enkelte, normalt forventede spor etter mott i trekonstruksjonen. Det er ikke registrert forhold som tilsier omfattende skade som følge av insektangrep.

Det er registrert mindre hull og spor i trekonstruksjonen som kan være forenlig med aktivitet fra treborende insekter. Det er ikke foretatt artsbestemmelse eller vurdering av om angrepet er aktivt. Omfanget av eventuell skade er ikke kjent. Nærmere undersøkelse anbefales.

- Opplysninger om skadedyr kan indikere risiko for skader på konstruksjonen og hygieniske utfordringer.
- Det anbefales ytterligere undersøkelse av fagekspert.
- Opplysninger om fuktkrevende insekter kan indikere fuktproblemer og risiko for skader i konstruksjonen.
- Det anbefales ytterligere undersøkelse av fagekspert.
- Det er registrert noe mottstøv i raftkott/mørkeloft. Det er ikke registrert synlige tegn til omfattende skade på tilgjengelige deler av trekonstruksjonen. Det kan ikke utelukkes at det forekommer aktivitet fra skadeinsekter. Omfang og eventuell pågående aktivitet er ikke nærmere undersøkt. Nærmere undersøkelse anbefales dersom det ønskes avklart om det foreligger aktivt angrep
- Begrensede skader fra skadedyr kan gi lokal svekkelse og risiko for videre skadeutvikling.

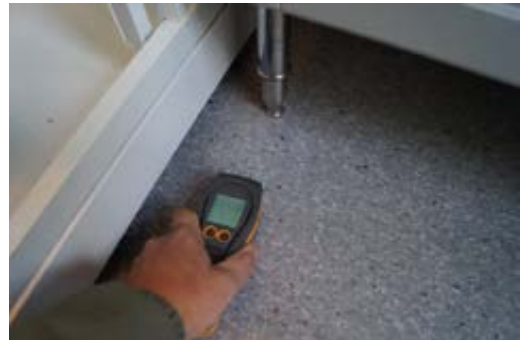
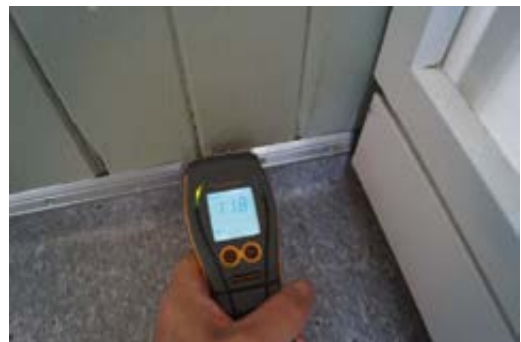
Det er foretatt indikasjonsmålinger i de aktuelle våtsonene under befaringen. Det ble ikke registrert forhøyede fuktverdier eller indikasjoner på fuktskader.

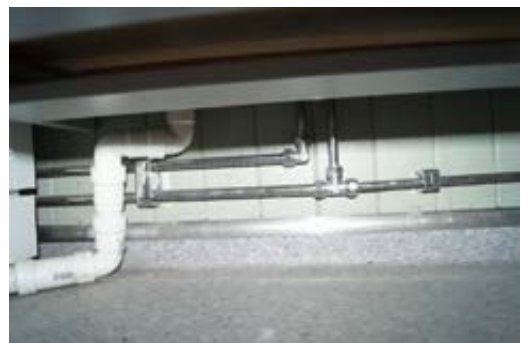
Vannrør ligger synlig utenpå vegg, derav ikke utført hulltaking.

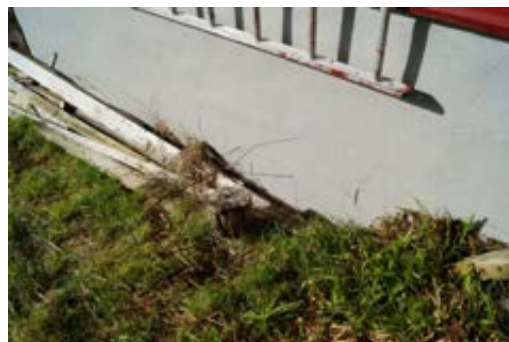
Man vet ikke når eller hvordan dreneringen ble lagt. Det skaper usikkerhet. Drenering har begrenset levetid (ofte 20–40 år). Basert på alderen antar man at den er delvis dårlig.

- Det anbefales å vurdere behov for etablering eller oppgradering av utvendig fuktsikring og eventuell drenering rundt grunnmuren. Tiltak bør planlegges og utføres i henhold til dagens anbefalinger for å sikre en varig løsning.

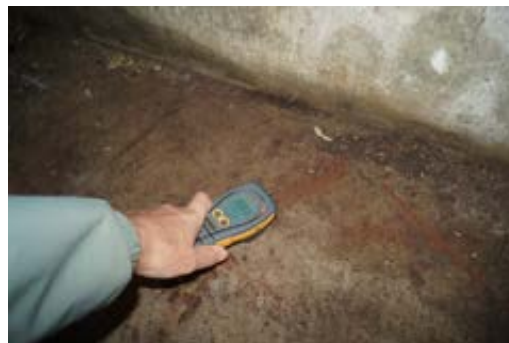
Det er registrert litt fukt som trekker opp i kjellergulv/vegger. Dette er ganske vanlig i eldre bygg, men et tegn på at dreneringen ikke er optimal.

- Det anbefales å iverksette tiltak for å redusere fuktbelastningen, samt følge opp med nærmere undersøkelser ved behov.
