# Malmefjordvegen 284

**Malmefjorden- Tidligere småbruk med stort våningshus, uthus og dobbel garasje. Nydelig utsikt!**

# Tilstandsrapport

## VÅNINGSHUS

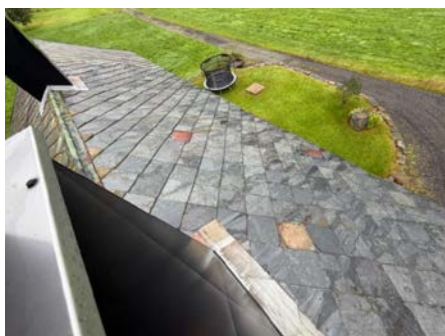
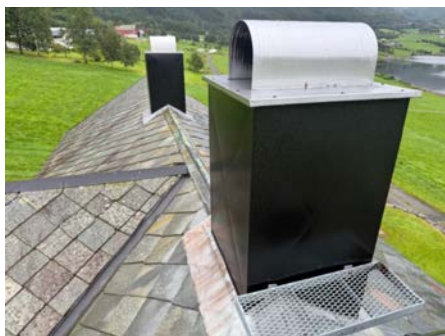
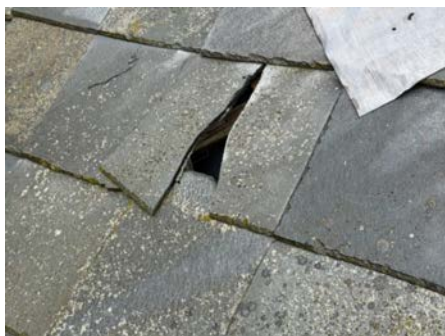
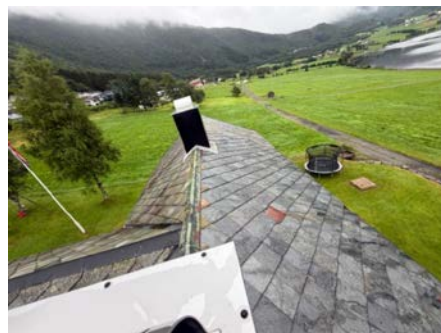
- Det er registrert betydelig alders- og værslitasje på taktekkingen. Flere skiferstein er sprukket, forskjøvet eller mangler, og enkelte steder er undertaket/tettesjiktet synlig gjennom åpninger i tekkingen. Det er også registrert lokale provisoriske reparasjoner og innskutte erstatningsstein. Det er begroing og overflateslitasje på deler av skiferen, samt slitasje på beslag og detaljer ved møne og gjennomføringer. Resterende taktekking fra byggeår har oppnådd svært høy alder og har usikker gjenværende levetid. De registrerte åpningene og skadene medfører redusert sikkerhet mot vanninntrenging. Etter kriteriene i NS 3600:2025+AC:2026 vil manglende eller skadet tekking, punktvis lekkasjer og forhold som krever strakstiltak kunne gi grunnlag for TG3. På bakgrunn av synlige manglende/skadde skiferstein og åpninger i tekkingen vurderes det å være behov for tiltak.

Oversiktsbilde av taktekkning.

- Skadde, løse og manglende skiferstein må skiftes eller legges på plass, og undertak, lekter/sløyfer, innfesting og beslag bør samtidig kontrolleres nærmere. Det anbefales at hele den eldre delen av taket gjennomgås av fagkyndig taktekker. På grunn av alder og registrerte skader må det påregnes omfattende vedlikehold og mulig omlegging av større deler av taktekkingen. Dersom forholdene ikke utbedres, er det økt risiko for vanninntrenging med påfølgende fukt- og råteskader i undertak og takkonstruksjon.

**Kostnadsestimat: 200 000 - 500 000**

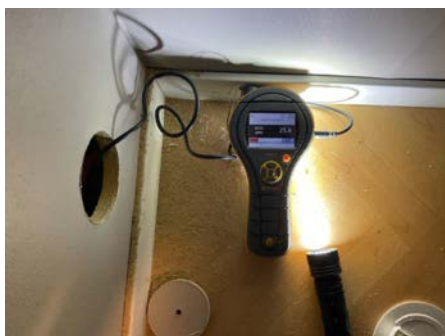
- Ved fuktmåling med Protimeter MMS2 ble det registrert et fuktinnhold på ca. 25 vektprosent i bunnsvillen i soverommet mot sørøst. Dette er et høyt fuktnivå og ligger i området hvor det er risiko for råteutvikling. Det er i tillegg registrert buling/deformasjon i flere veggplater i begge soverommene i kjelleren. Skadebildet er forenlig med langvarig fukt- og/eller kondenspåvirkning i eller bak veggkonstruksjonene. I råkjelleren under kjøkkendelen er det registrert rennende vann som kommer inn gjennom åpning i grunnmuren ved hovedvanninntaket. Dette medfører en direkte og betydelig fuktbelastning på kjellerkonstruksjonen.

25,4 vektprosent i soverommet mot sørøst. Fuktmålinger under 17 % er tørt/normale forhold, over 17 % er det økt risiko, over 20% er det fare for mugg og sopp dannelser.

- Det anbefales nærmere undersøkelser av de utlektede kjellerveggene, herunder åpning av konstruksjonene i nødvendig omfang for å avklare eventuell mugg-, råte- eller annen fuktskade. Fuktårsaken må avklares og utbedres før konstruksjonene eventuelt bygges opp igjen. Vanninnsiget ved hovedvanninntaket må utbedres slik at vann ikke lenger trenger inn gjennom grunnmuren. Det bør samtidig vurderes om drenering, utvendig fuktsikring og terrengforhold rundt kjelleren har tilfredsstillende funksjon. Dersom forholdene ikke utbedres, er det risiko for videre fuktskader, muggsopp, råte og redusert levetid for treverk og innvendige overflater. På grunn av målt fuktinnhold på ca. 25 vektprosent og synlige symptomer på fuktskade bør forholdet vurderes som et vesentlig avvik. Kostnadsestimatet omfatter nærmere undersøkelser, åpning av konstruksjoner, utbedring av registrert vanninnsig og fuktskade konstruksjoner samt nødvendig tilbakeføring. Endelig kostnad vil avhenge av skadeomfang og om det avdekkes behov for utvendige tiltak på drenering og fuktsikring.

Kostnadsestimatet omfatter nærmere undersøkelser, åpning av konstruksjoner, utbedring av registrert vanninnsig og fuktskade konstruksjoner samt nødvendig tilbakeføring. Endelig kostnad vil avhenge av skadeomfang og om det avdekkes behov for utvendige tiltak på drenering og fuktsikring.

**Kostnadsestimat: 100 000 - 200 000**

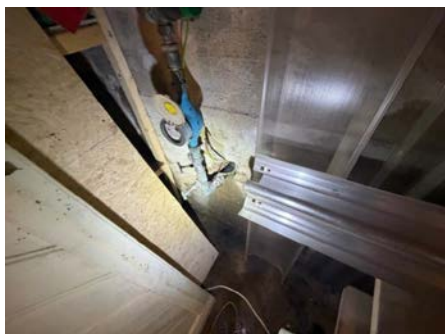
- Det er registrert aktivt vanninnsig i kjelleren ved gjennomføringen for hovedvanninntaket. Vann trenger inn gjennom åpning i grunnmuren og medfører direkte fuktbelastning på kjellerkonstruksjonen. Forholdet vurderes til TG3 i henhold til NS 3600:2025+AC:2026, da det foreligger pågående vanninntrengning og funksjonssvikt i konstruksjonens fuktsikring.

Vann som kommer inn grunnmuren ved vanninntak.

- Årsaken til vanninnsiget må avklares og utbedres. Det må påregnes tiltak ved gjennomføringen for vanninntaket, og det bør samtidig vurderes om drenering, utvendig fuktsikring og terrengforhold bidrar til problemet. Dersom forholdet ikke utbedres, er det risiko for vedvarende høy fuktbelastning, fuktskader, mugg- og råteutvikling samt redusert levetid på tilstøtende konstruksjoner.

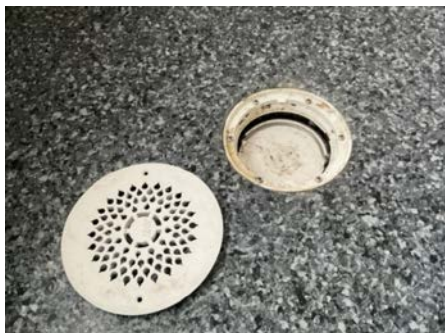
Sluk. Vannlås er erstattet med tett lokk på grunn av lukt. Ifølge selger skal lokket erstattes med vannlås før salg.

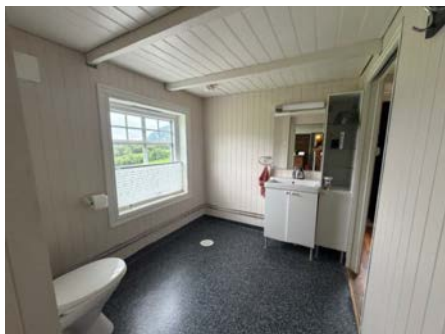
Oversiktsbilde av badet.

- Det anbefales å etablere tilfredsstillende vanntett sjikt på veggene i våtsonene, herunder ved servant og dusjplass. Manglende vanntett sjikt medfører økt risiko for at vann og fukt trenger inn i underliggende veggkonstruksjoner. Enkelte og rimligste løsning vil være og montere våtromsplater/baderomsplater.

Kostnadsestimat: 20 000 - 100 000

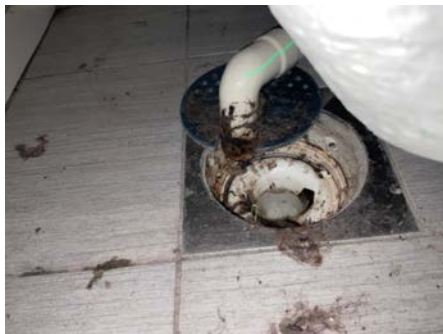
Sluk under badekar.

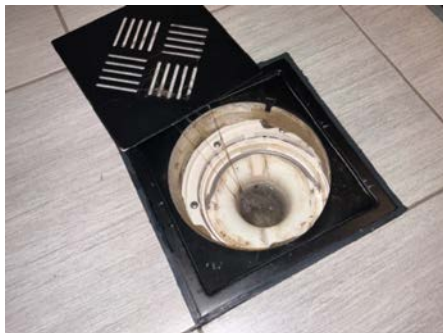
Sluk i dusjsone.

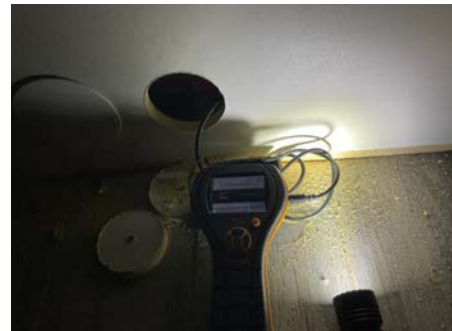
Hulltaking og fuktmåling, ingen fukt eller andre avvik registrert i borehull. Hull blir blendet forsvarlig.

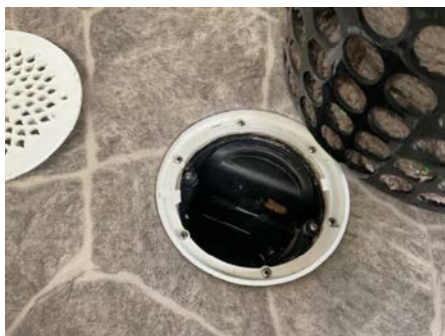
- Konsekvensen er at membranen /tettesjikt kan ha redusert funksjon og tetthet som følge av alder, noe som øker risikoen for fuktinntrengning og skjulte skader i konstruksjonen, samt behov for oppgradering eller rehabilitering av våtrommet.
- Konsekvensen er at membranen /tettesjikt kan ha redusert funksjon og tetthet som følge av alder, noe som øker risikoen for fuktinntrengning og skjulte skader i konstruksjonen, samt behov for oppgradering eller rehabilitering av våtrommet.

Sluk. Synlig membran klemte under klemring.

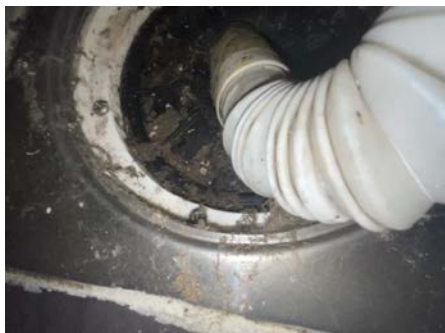
- Konsekvensen er at membranens tilstand og tetthet er usikker som følge av alder og manglende dokumentasjon, noe som øker risikoen for skjulte fuktskader og kan medføre behov for nærmere undersøkelser og eventuell rehabilitering av våtrommet.

Sluk under dusjkabinett.
