Andreas Qualessgate 5A

Sulitjelma - Halvpart av vertikaldelt bolig i
Andreas Qualessgt. 5A. Nydelig utsikt

Tilstandsrapport

TOMANNSBOLIG

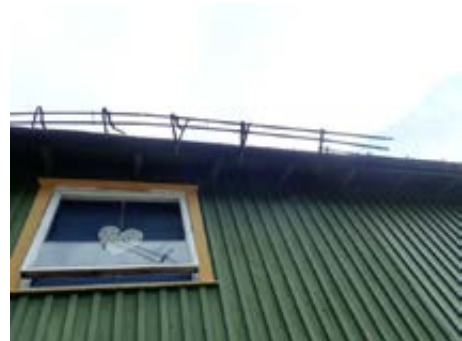
Stor skade i snøfanger på en side. Her må det påregne skader i takplatene i forbindelse med innfestingen av snøfanger.

Skadet snøfanger

Montere ny snøfanger og eventuell reparere skader i takplatene.

Det må etableres nye snøfanger på en side og eventuell skader i takplatene repareres.

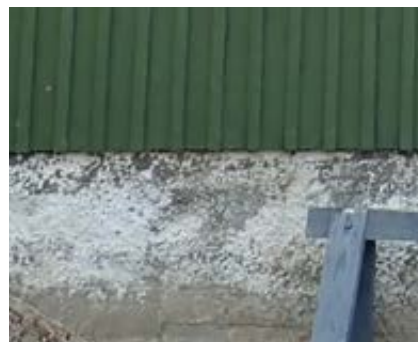
Det er ingen eller liten lufting i nedre kant av kledning mot grunnmur. Det er påvist spredte råteskader i bordkledningen. Deler av kledningen fremstår med malingsavflassing.

Lite til ingen lufting av kledningen.

- Råteskadet trekledning må skiftes ut.
 - Råteskader i bordkledningen kan fortsette å utvikle seg både i tilliggende bordkledning og til bakenforliggende veggkonstruksjon, dersom en ikke foretar tiltak.
 - Tiltak:
 - Andre tiltak:
 - Det bør foretas tiltak for å bedre lufting av kledningen.
 - Uten tilstrekkelig lufting bak bordkledningen kan fuktighet som trenger inn bak bordene eller gjennom veggen innenfra ikke tørke opp. Dette skaper ideelle forhold for råtesopp og muggvekst.
- Skrape kledningen og overflatebehandling bør utføres.
Forbedre luftingen av kledningen .

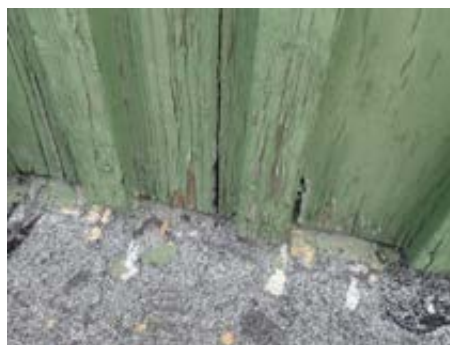
Råteskadet kledning ved altan

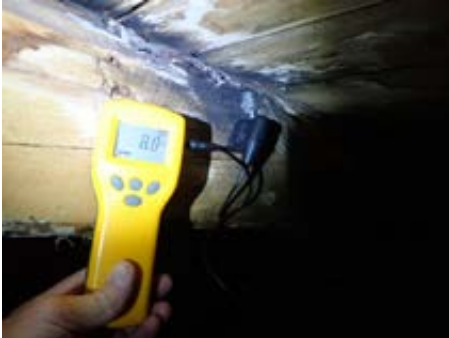
Det er begrenset/dårlig ventilering av takkonstruksjonen. Det er påvist avvik rundt gjennomføringer i takflaten. Det er påvist fukt-/råteskader i takkonstruksjonen. Det er påvist fukt/skjolder/skader i takkonstruksjonen. Det er registrert symptom på fukt/skader i konstruksjonen. Det er synlige fukt/skader i trobordene og i sperrene - synes å være fra tidligere lekkasje - før nytt tak ble etablert.

Fuktskadede sperre - Ca. 9% fukt - betegnes som tørt

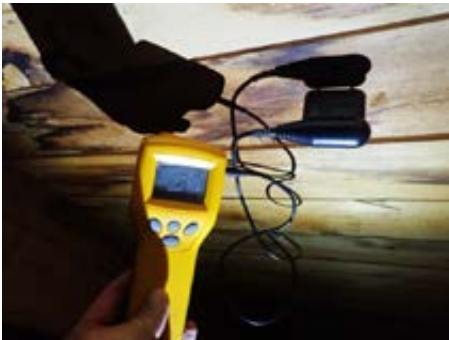
Ca 8 % fukt i trobordene - betegnes som tørt

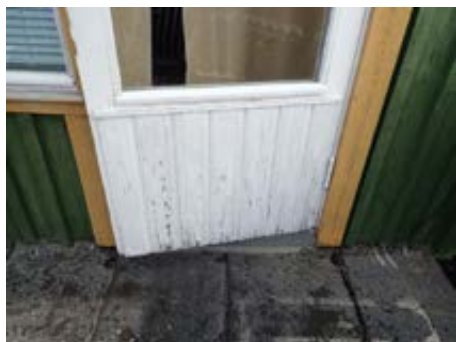
Det er påvist dør(er) med fukt/råteskader. Det er påvist dører med punkterte eller sprukne glassruter. Karmene i dører er værslitte utvendig og det er sprekker i trevirket. Altandøra fremstår med fukt og råteskader.

Altandør fra 1.etg

Konsekvens/tiltak: Skadede dører må erstattes med nye. Dører med punkterte/sprukne glass må påregnes skiftes ut, enten hele døren eller kun selve glassene. Det må påregnes noe vedlikehold og at enkelte dører må skiftes ut. Skadet dører skiftes ut. Forøvrig generell vedlikehold utføres.

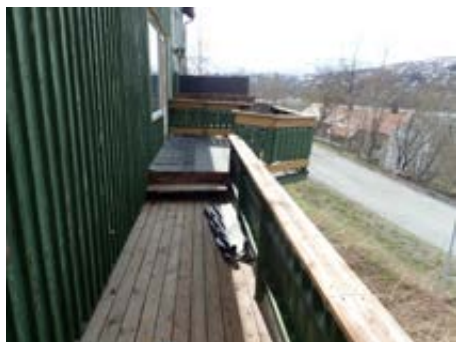
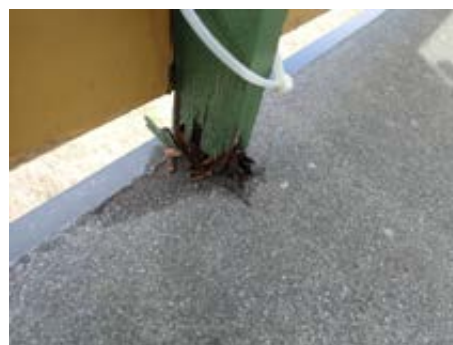
Det er påvist fukt-/råteskader i konstruksjonen. Rekkverket er for lavt i forhold til dagens krav til rekkverkshøyder. Store skjevheter på del av altan samt del av dekke mangler bord. Rekkverkshøyden er 83 cm.

Råteskadet rekkverk

Konsekvens/tiltak: Råteskadet trekledning må skiftes ut.

Gjennomføre ytterligere undersøkelser og foreta utbedring av skade. Råteskadede konstruksjoner må skiftes ut.

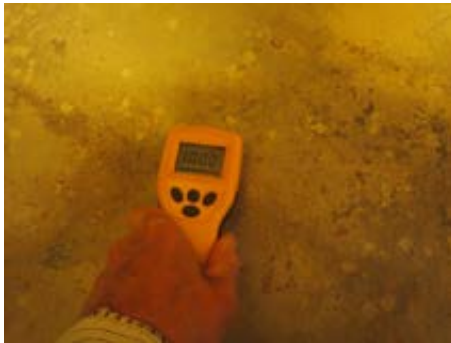
Det er påvist indikasjoner på noe fuktgjennomtrenging i kjellergulv. Det er påvist indikasjoner på noe fuktgjennomtrenging inn i kjellermur. Det indikeres mye fukt i gulv og i nedre del av veggene. Årsaken kan skyldes svekket drenering.

Det indikeres mye fukt i gulvene

Det bør gjøres tiltak for å senke fuktigheten.

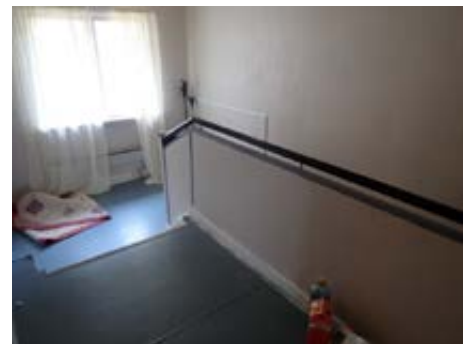
Trapp mellom 1.etg og 2.etg. Ikke håndlist

Rekkverk mot trapp-stikk på 79 cm høyde.

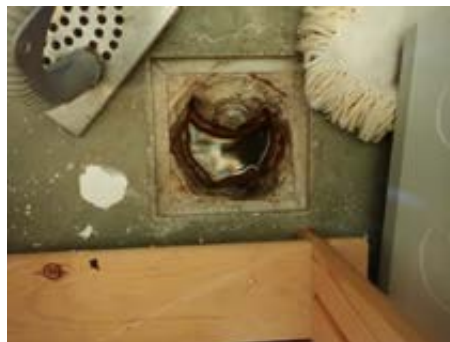
Soil-sluk i betonggulv

- Eldre sluk av støpejern er ofte utsatt for rust som kan medføre lekkasjer. Eventuelle lekkasjer kan medføre fuktskader på tilliggende konstruksjoner.
- Det må foretas utbedring for å unngå fuktskader i konstruksjonen.
- Konsekvensene av ikke-fagmessig utførelse rundt sluk og klemring på våtrom kan medføre lekkasjer og fuktskader.
- Det må etableres tilfredsstillende tettesjikt/membran på våtrommet.

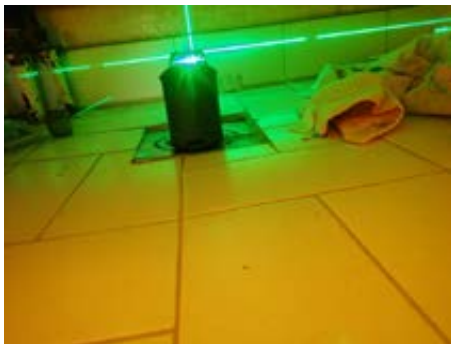
Sluk under innredning

Som forebyggende tiltak er det derfor viktig at sluket blir rensed for avfallsstoffer, for på best mulig måte ivareta at en raskest mulig avrenning skjer. Dette er et midlertidig tiltak, men ikke tilstrekkelig nok for å kunne være helt sikker på å unngå lekkasjer i området rundt sluket.

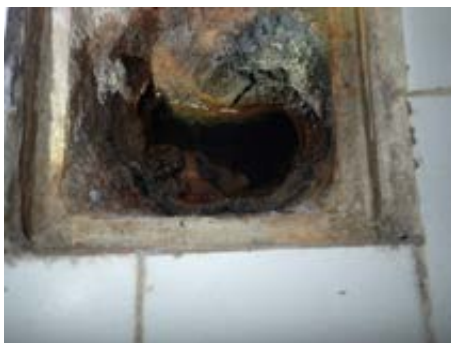
Eldre sluk av støpejern er ofte utsatt for rust som kan medføre lekkasjer. Eventuelle lekkasjer kan medføre fuktskader på tiliggende konstruksjoner. Konsekvensen er at det kan oppstå fuktskader i konstruksjonen bak overflatematerialet. Vann kan trenge inn gjennom utette rørgjennomføringer og forårsake fuktskader ved fukttilførsel gjennom enten bruksvann eller lekkasjevann. Det må gjøres nærmere undersøkelser. Manglende membran/tettesjikt medfører risiko for lekkasjer og fukt i konstruksjonen. Løsningen/utførelsen rundt rørgjennomføringer gir fare for fukt inn i konstruksjoner. Overvåk tilstanden jevnlig. For å få tilstandsgrad 0 eller 1 må tettesjiktet skiftes ut, men tidspunktet for når dette er nødvendig er vanskelig å si noe om. Uten tilfredsstillende klemring er det vanskelig å sikre en vanntett overgang mellom smøremembranen og sluket. Dette øker risikoen for at vann kan sive ned langs sidene av sluket og forårsake fuktskader i gulvkonstruksjonen og omkringliggende område. Som forebyggende tiltak er det derfor viktig at sluket blir rensset for avfallsstoffer, for på best mulig måte ivareta at en raskest mulig avrenning skjer. Dette er et midlertidig tiltak, men ikke tilstrekkelig nok for å kunne være helt sikker på å unngå lekkasjer i området rundt sluket.

Rustet jernsluk

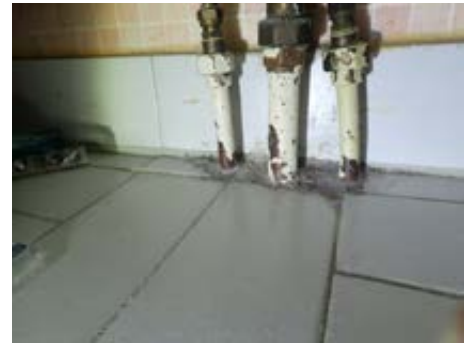
Det er påvist mangelfull/feil utførelse rundt rørgjennomføringer e.l. som gir fare for fukt i konstruksjonen i våtsone. Membran i kombinasjon med gammelt sluk uten klemring. Membran er smurt ned på sluk. Membran kan ikke konstateres (ikke synlig og det foreligger heller ikke dokumentasjon). Mer enn halvparten av forventet brukstid er passert på membranløsningen. Mer enn halvparten av forventet brukstid er passert på slukløsningen. Vurdering basert på alder. Tilstandsgrad 2 gis med bakgrunn i at mer enn halvparten av forventet brukstid for membran/ tettesjikt er passert. Det er nå ingen symptomer på funksjonssvekkelse, men vær oppmerksom på at dette er en risikokonstruksjon. Det er direkte avløp fra dusjkabinett - sannsynlig til sluk i gulvet.

Utett rørgjennomføring

Sikre rørgjennomføringene for lekkasje ned i gulvet.

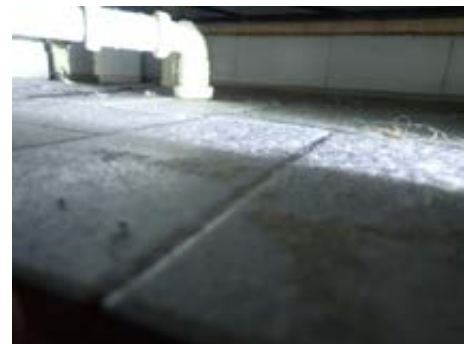
Rom under dusjkabinett. Direkte avløp via rør gjennom gulvet

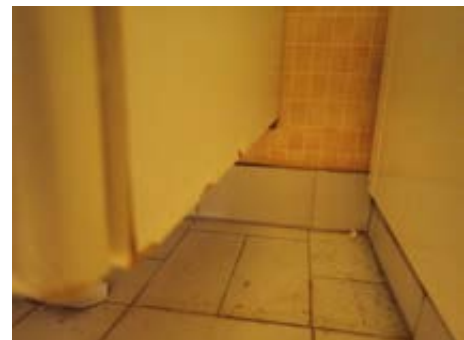
Det er påvist riss/sprekker i utstyr på våtrommet. Det er påvist skader på innredning. Fuktskader på innrednings dørene og skap-side mot dusjkabinett.

Fuktskader i skap side

Nye dører på innredningen skiftes.

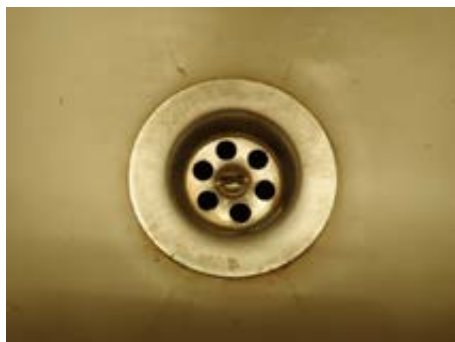
Sprekker i servant

- Riss er vanligvis overfladiske skader i servantens overflate eller glasur. Konsekvensene av riss er hovedsakelig kosmetiske.

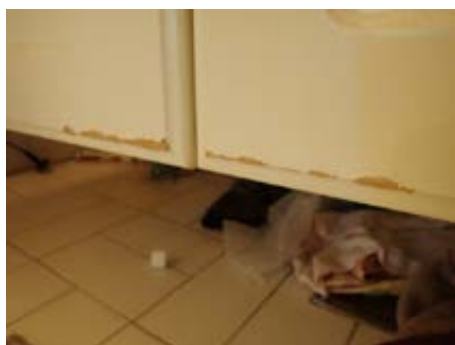
Fukt/vannskader i innrednings dørene

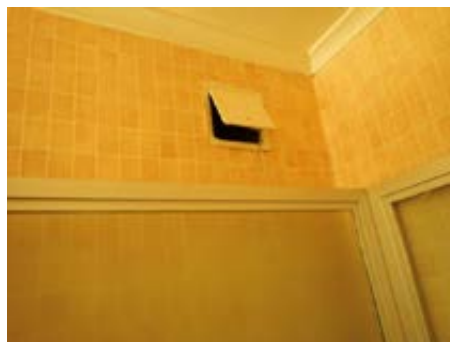
Rommet har kun naturlig ventilasjon. Våtrommet mangler tilluftsventilering, f.eks. spalte/ventil ved dør. Det er mangelfull ventilasjon av våtrommet.

Ventil i vegg

Det anbefales å etablere bedre ventilasjon. Dette har stor betydning i forhold til fuktpåkjenning. Mekanisk ventilasjon er å foretrekke fordi den normalt trekker fuktig luft effektivt ut.

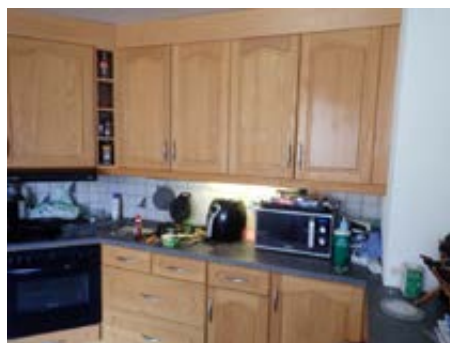
Det er påvist skader på overflater/kjøkkeninnredning utover normal slitasjegrad. Skjolder i overflaten på skapdører.

Eik heltre innr.

Avviket er kun visuelt.

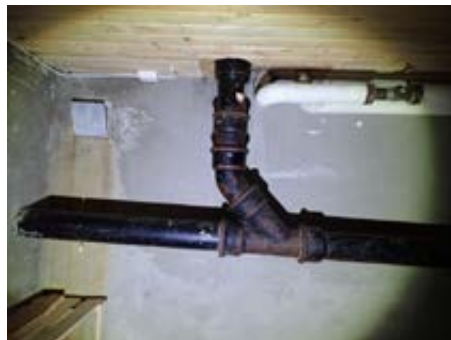
Soil avløpsrør.

Ingen spesielle tiltak synes å være nødvendig utover jevnlig kontroll.

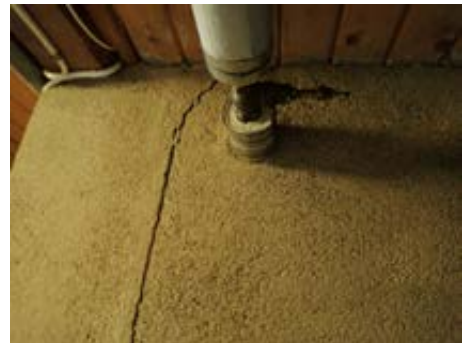
Grunnmuren har sprekkdannelser. Det presiseres imidlertid at det ikke er foretatt noen som helst geotekniske undersøkelser og derved er det kun svært begrensede muligheter for nøyaktig kunnskap om byggegrunn og stabilitet som kan gjøres.

Sprekk i innvendig mur

Generell reparasjon av sprekk utføres
