# Tilstandsrapport

Tomannsbolig

Bøygen 24 , 4019 STAVANGER

Befaringsdato: 23.06.2026

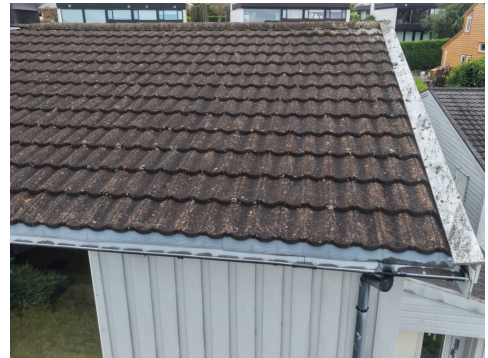
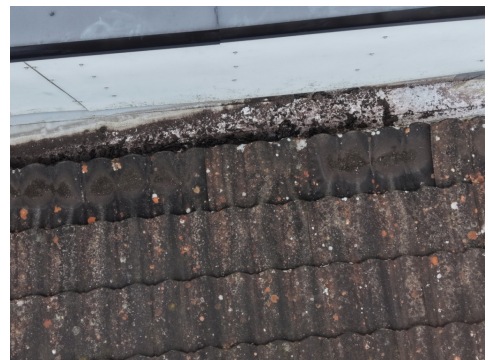
- Svekking av taktekingen kan føre til økt risiko for lekkasjer og fuktskader i underliggende konstruksjon.
  - Det anbefales å kontrollere tilstanden nærmere og utbedre eller fornye taktekingen ved behov.

- Mose bør fjernes fra taket for å forhindre opphopning av fuktighet, som kan føre til frostsprengning og redusert levetid på takteking og undertak.
- Det anbefales at taket inspiseres nærmere av fagperson under sikre forhold for å avdekke eventuelle skjulte skader, da dagens vurdering er begrenset til observasjon fra bakkenivå.

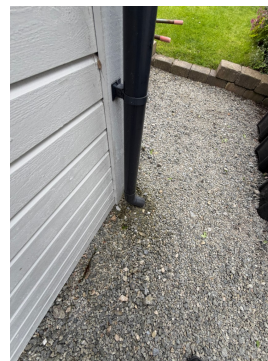
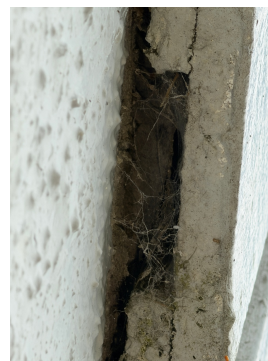
- Uten tilstrekkelig lufting bak bordkledningen kan fuktighet som trenger inn bak bordene eller gjennom veggene innenfra ikke tørke opp. Dette skaper ideelle forhold for råtesopp og muggvekst.

- Det anbefales å etablere tilstrekkelig lufting i nedre kant av kledningen for å sikre uttørking og redusere fuktbelastning.
- Det bør foretas tiltak for å bedre lufting av kledningen.

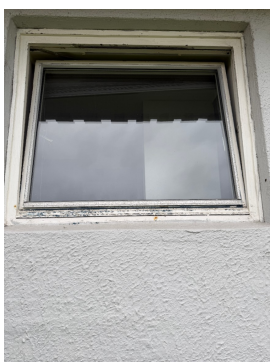
## TG 2 Vinduer-2 eldre vindu

- Det er påvist noen glassruter som er punktert (soveromsvinduer)
- Karmene i vinduer er slitte og det er sprekker i trevirket.
- Vinduer har usikker fremtidig funksjon: Isolerglassruter eldre enn 35 år.

- Punkterte eller sprukne glassruter gir redusert isolasjonsevne og økt risiko for fukt og varmetap.
- Vinduer med punkterte/sprukne glass må påregnes skiftes ut, enten hele vinduet eller kun selve glassene.
- Det må foretas lokal utbedring.
- Det må påregnes noe vedlikehold og at enkelte vinduer må skiftes ut.
- Eldre isolerglass har økt risiko for punktering og redusert isolasjonsevne, med fare for varmetap og kondensproblemer.
- Det anbefales å planlegge utskifting av vinduene for å sikre tilfredsstillende funksjon og energieffektivitet.

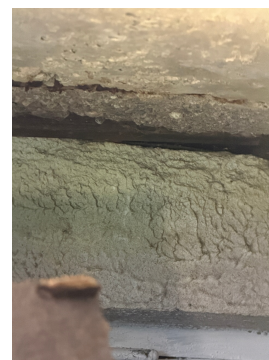
- Det er registrert noe rustsprengning i armeringen i betongdekke.

- Rustsprengning i armeringen bør utbedres for å hindre videre korrosjon og forringelse av betongdekket.
- Konsekvensen av manglende tiltak kan være redusert bæreevne og økt risiko for skader på konstruksjonen.

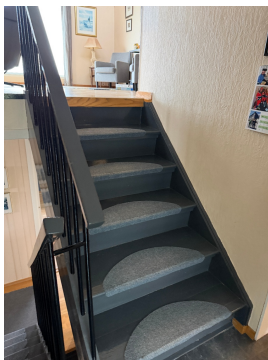
- For store åpninger i rekkverket kan medføre økt risiko for fall og personskader, særlig for barn.
- Manglende håndløper kan redusere muligheten for støtte ved ferdsel i trappen. Forholdet kan medføre økt risiko for fallulykker og personskade, særlig for barn, eldre og personer med nedsatt balanse.
- Det anbefales å montere håndløper langs trappeløpet for å bedre sikkerhet og tilgjengelighet.

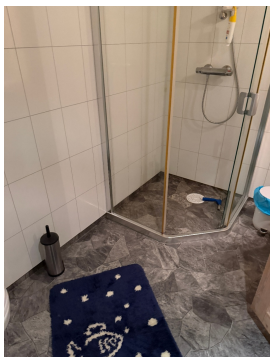
- Det er påvist at høydeforskjell fra topp slukrist til gulv/synlig topp membran ved dørterskel er mindre enn 25 mm.
- Det er påvist avvik i fallforhold til sluk i forhold til krav i forskrift på befaringstidspunktet.

- Avvik i høydeforskjell eller fall på våtrommet kan føre til at vann ikke ledes korrekt mot sluk. Dette øker risikoen for vannansamlinger, fuktinntrengning og påfølgende skader på konstruksjon og overflater.
- Ytterligere undersøkelser anbefales.
- Et bad med manglende/reduert fall til sluk blir mindre funksjonelt og sikkert for brukeren. Dette kan medføre stående vann på gulvet, vann som ikke ledes effektivt til sluket, økt risiko for at vann renner ut av rommet og redusert sklisikkerhet på gulvet.
- Det anbefales å kontrollere fallforholdene og utbedre disse slik at krav til fall mot sluk oppfylles. Ved større avvik kan det være nødvendig å bygge opp gulvet på nytt i henhold til gjeldende våtromsnorm. Arbeidet bør utføres av kvalifisert fagperson.

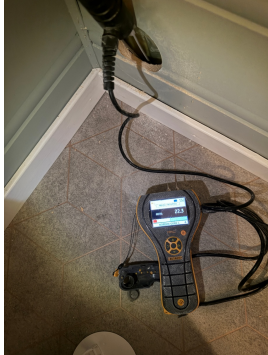
- Hulltaking er foretatt og det er påvist kritisk fuktnivå, det er målt 22 vekt%.

- Det er viktig å kartlegge skadeomfanget og identifisere fuktkilden. Skadde materialer må fjernes, konstruksjonen tørkes og bygges opp på nytt. Årsaken til fukten må utbedres for å sikre en varig løsning. Avvik i konstruksjonen må sees i sammenheng med registrerte avvik under punktet "rom under terreng".

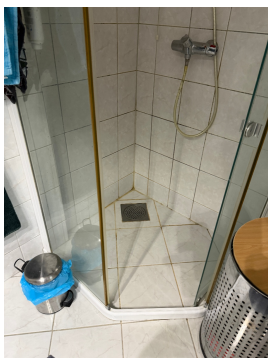
### TG 3 Generell

- Manglende oppgradering av våtrommet medfører høy risiko for at konstruksjonene ikke vil tåle vanlig bruk av vann, eller lekkasjer. Selv om det er dusjkabinett, er det fortsatt en betydelig risiko for at våtrommets konstruksjoner ikke tåler lekkasjer. Dette kan føre til fuktskader på tilstøtende konstruksjoner.
- Våtrommet må totalrenoveres. Alle forhold med tettesjikt, våtsone, sluk m.m. må dokumenteres.

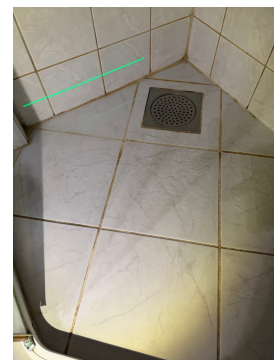
- Det er påvist at høydeforskjell fra topp slukrist til gulv/synlig topp membran ved dørterskel er mindre enn 25 mm.
- Det er påvist avvik i fallforhold til sluk i forhold til krav i forskrift på befarings tidspunktet.

- Det anbefales å kontrollere fallforholdene og utbedre disse slik at krav til fall mot sluk oppfylles. Ved større avvik kan det være nødvendig å bygge opp gulvet på nytt i henhold til gjeldende våtromsnorm. Arbeidet bør utføres av kvalifisert fagperson.
- Ytterligere undersøkelser anbefales.
- Et bad med manglende/reduert fall til sluk blir mindre funksjonelt og sikkert for brukeren. Dette kan medføre stående vann på gulvet, vann som ikke ledes effektivt til sluket, økt risiko for at vann renner ut av rommet og redusert sklisikkerhet på gulvet.

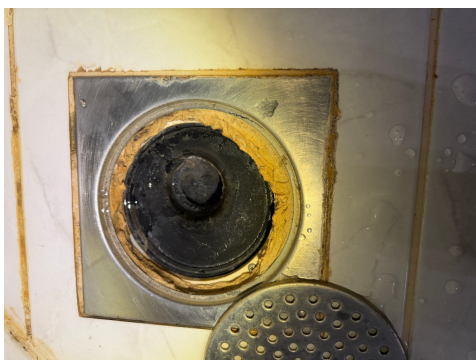
### TG 2 Type vanntett sjikt/membran og usikker fremtidig funksjon

Konsekvensen av manglende synlig tettesjikt er økt risiko for at utførelsen er mangelfull eller ikke fagmessig, noe som kan føre til lekkasjer og fuktskader i omkringliggende konstruksjoner.

- Det bør fremskaffes dokumentasjon på utført tettesjikt/membran, eller det bør gjennomføres nærmere undersøkelser for å avklare utførelsen.

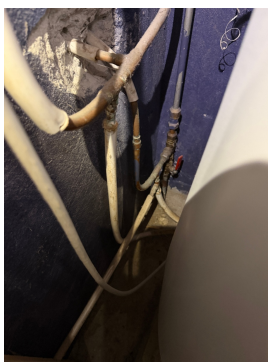
- Eldre glødde kobberør har økt risiko for slitasje og lekkasjer, med fare for vannskader.
- Det anbefales å planlegge utskifting eller oppgradering av rørsystemet for å sikre videre driftssikkerhet.
- I forbindelse med oppgradering av våtrom vil det være naturlig med utskifting av rør.

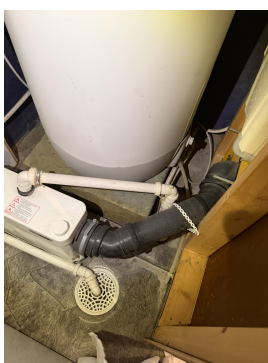
## TG 2 Innvendige avløpsrør

- Eldre avløpsrør har blant annet større sannsynlighet for lekkasjer, noe som kan føre til omfattende og kostbare vannskader i boliger.
- I forbindelse med oppgradering av våtrom vil det være naturlig med utskifting av rør.
- Det anbefales å planlegge utskifting eller oppgradering av rørsystemet for å sikre videre driftssikkerhet.

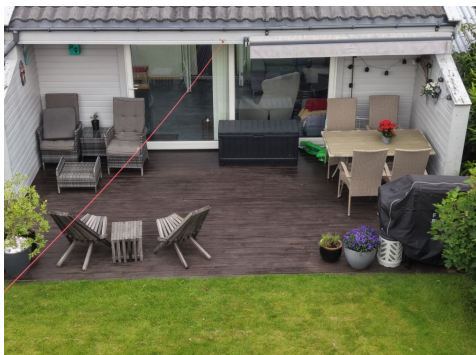
## ! TG 2 Fuktsikring og drenering

- Fuktsikring som er utført i henhold til dagens anbefalinger, er eldre enn 30 år, og har derfor usikker fremtidig funksjon.
- Det er påvist forhøyet fuktnivå i kjellervegg, yttervegg eller kjellergulv.

- Fall inn mot bygningen kan føre til opphopning av vann mot grunnmuren, med økt risiko for fuktinntrengning og skader på konstruksjonen.
- Det er viktig å etablere fall bort fra bygningen og sikre tilfredsstillende bortledning av overvann, for eksempel med terrengjustering eller drenering.
