# Myraveien 6

KRISTIANSUND N

**Flott halvpart med sentral beliggenhet i Myra! |  
Garasje | Veranda med sjøutsikt!**

# Tilstandsrapport

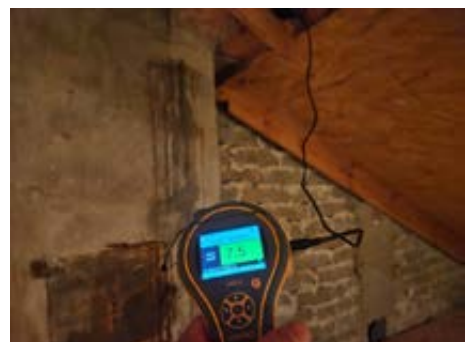
- Det er påvist fuktskjolder/skader i takkonstruksjonen

Det er registrert synlige fuktskjolder på befaringsdagen, det er søkt etter fukt med fuktmåler ved taksperre ved pipen, på befaringsdagen bemerkes fuktskjolder som tørre. Fuktskjolder kan stamme fra byggeåret når taket var under konstruksjon, taktekingen og undertaks papp er byttet i senere tid. Det bør utføres nærmere undersøkelser for å avklare årsaken til fukt skjoldene og om det foreligger skjulte skader i takkonstruksjonen. Konsekvensen av å ikke utbedre eventuelle fuktskader er økt risiko for råte, sopp og svekkelse av konstruksjonen, noe som kan medføre kostbare reparasjoner på sikt.

- Det må gjøres nærmere undersøkelser

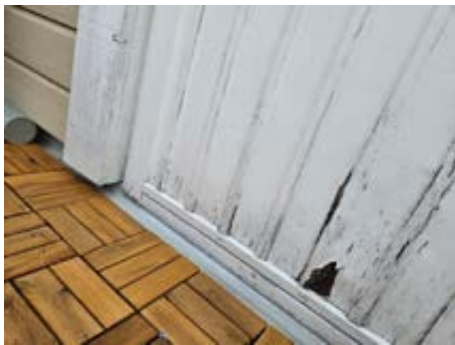
- Karmene i dører er værslitte utvendig og det er sprekker i treverket.

- Værslitte karm og sprekker kan føre til redusert tetthet, fuktinntrenging og videre nedbrytning av treverket.
- Det må påregnes noe vedlikehold og at enkelte dører må skiftes ut.
- Det anbefales å vedlikeholde, reparere eller skifte ut skadet treverk for å sikre funksjon og levetid.

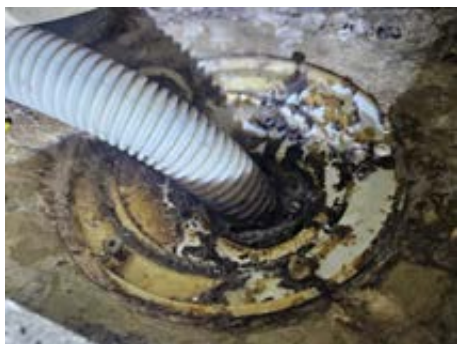
Ved visuell inspeksjon på befaringsdagen kunne det ikke bekreftes at membranløsningen rundt sluket er utført i henhold til gjeldende prinsipper, da slukmansjetten ikke er synlig klemt ned i slukringen. Det anbefales å innhente dokumentasjon på utførelsen. Dersom slik dokumentasjon ikke kan fremskaffes, bør det vurderes å foreta ytterligere undersøkelser for å avklare om membranen er korrekt utført ved sluket.
