# Tilstandsrapport

Boligbygg med flere boenheter

Herman Foss' gate 20A , 0171 OSLO

# gnr. 219, bnr. 119, snr. 1

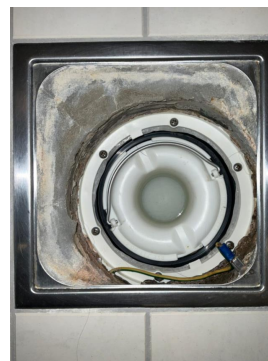
Det er påstrykningsmembran/smøremembran på vegg og banemembran under påstøp på gulv. Sluk er av plast.

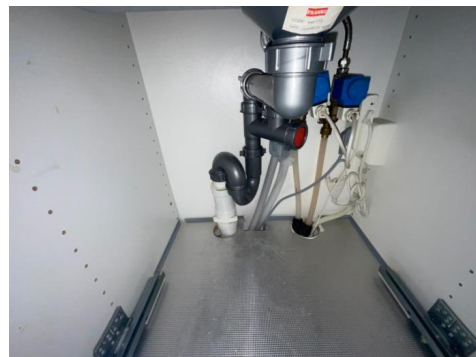
Epoq-kjøkkeninnredning som har glatte fronter og benkeplate i heltre. Benkeplate er pusset og oljet for ett par år siden. Det er integrerte hvitevarer av kjøl/frysenskap, oppvaskmaskin, induksjonstopp og stekeovn.

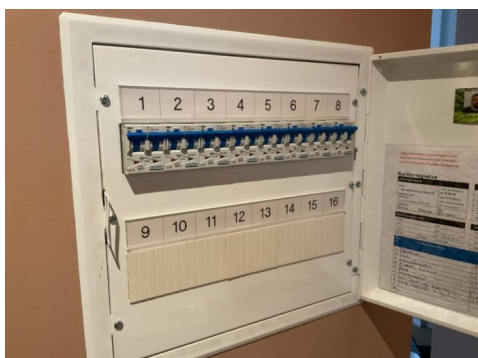
Det er gjort endringer i elektrisk anlegg etter 1. januar 1999. Anlegget er installert eller sist totalt rehabilitert i 2015.
