# Tilstandsrapport

Enebolig

Teigebakken 3, 6525 FREI

Oppdragsnr.: 20889-1458

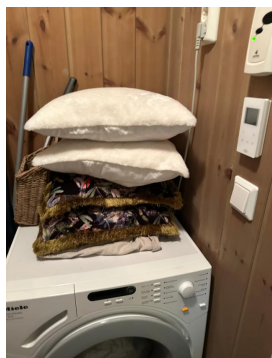
### ETASJE > VASKEROM

Noe begrenset fall mot sluk på gulv med referanse til fall 1:100. Våtrommet fungerer med dette avviket.

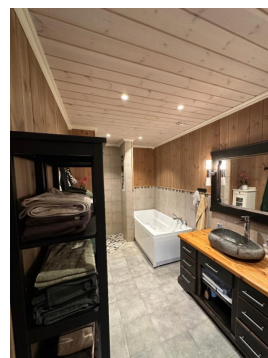
## ETASJE > BAD

- Det er påvist at høydeforskjell fra topp slukrist til gulv/synlig topp membran ved dørterskel er mindre enn 25 mm.
- Det er påvist avvik i fallforhold til sluk i forhold til krav i forskrift på byggetidspunktet.

- Til tross for avviket i fall/høydeforskjell til sluk, vil gulvet fortsatt kunne lede vann mot sluket, men med redusert effektivitet. Dette kan potensielt øke risikoen for vannansamling i enkelte områder av badet.
- Et bad med manglende/ redusert fall til sluk blir mindre funksjonelt og sikkert for brukeren. Dette kan medføre stående vann på gulvet, vann som ikke ledes effektivt til sluket, økt risiko for at vann renner ut av rommet og redusert sklisikkerhet på gulvet.
