# Tilstandsrapport

Boligbygg med flere boenheter

Stemveien 14 , 4016 STAVANGER

# gnr. 57, bnr. 1231

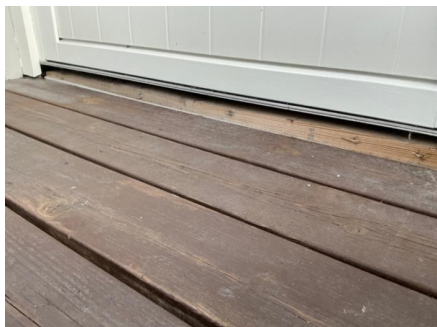
Beslag er ikke montert ved terskel til terrasse-dør.

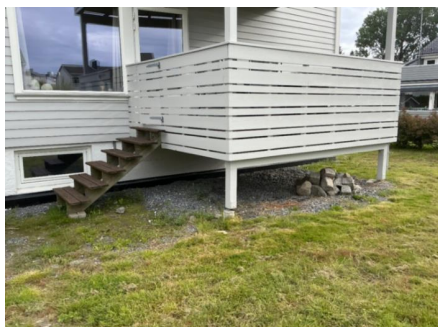
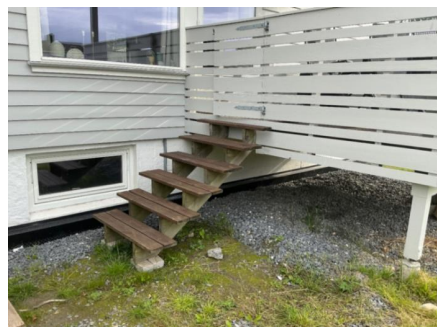
- HMS: Rekkverk på trapp til balkong er ikke montert.

- Rekkverk må monteres på trapp til balkong for å ivareta sikkerheten og hindre fallulykker. Manglende rekkverk medfører økt risiko for personskafe.

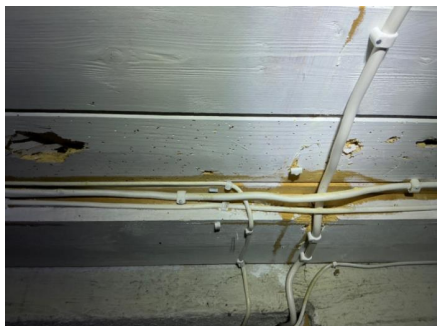
- Det er målt lokal høydeforskjell som er større enn 15 mm.
- Det er registrert en høydeforskjell i stue/kjøkken på 15 mm. Stedvis noe knirk. Det er spor etter flyvehull fra borebiller i treverket i kjeller. Det er ukjent om bærende konstruksjoner er endret etter ferdigstilling og er derfor ikke kontrollert TG - IU.

- Det er spor etter flyvehull fra borebiller i treverket i kjeller. Det er ukjent om det er aktivitet. Det anbefales kontroll av egnet firma.

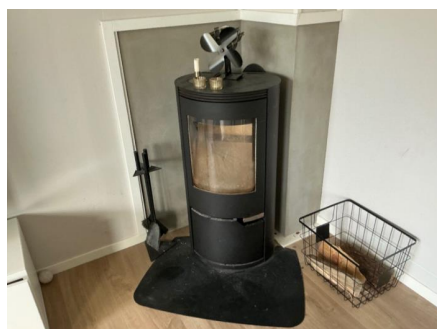
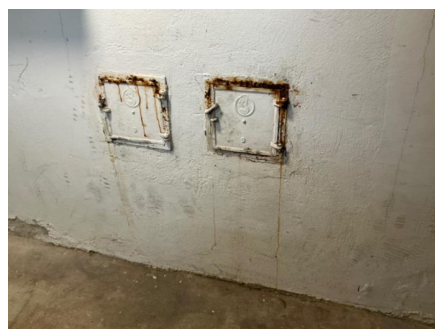
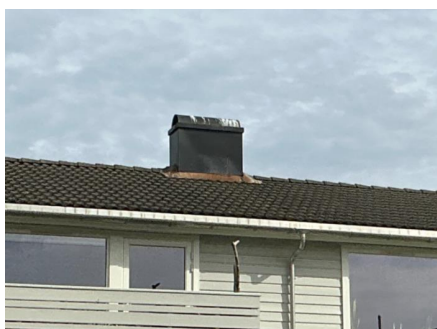
- Pipe er igjenkledd og alle sider er ikke tilgjengelig for kontroll. Det registreres riss i stein i brennkammeret på vedovn
- For detaljert informasjon og krav anbefales kontakt med lokalt brann- og feiervesen.

Pipe er dekket med beslag over tak.

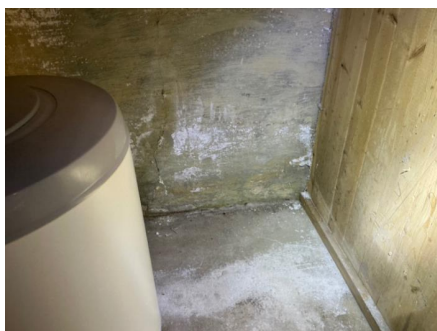
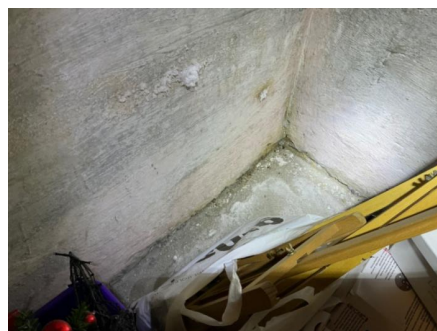
- Bod i kjeller er ikke kledd mot yttervegger og hull-taking er ikke fortatt. Det registreres mineral-utslag (salt/kalk-utslag) i overflater som er et symptom på fukt-vandring gjennom gulv/grunnmur. Drenering er for øvrig byttet 2026.

- Gjenstander som er ømfintlige for fukt, som tekstiler, bøker, treverk og elektronikk. Oppbevaring av slike gjenstander frarådes. Ved lagring anbefales avstand mellom vegg og lagrede gjenstander.

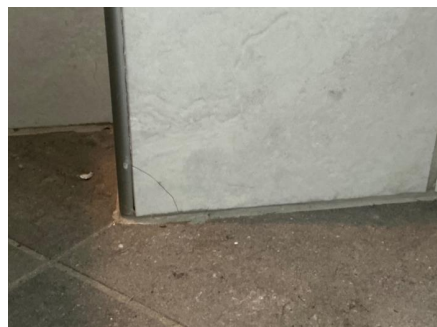
- Det er vindu/dør med ikke fuktbestandige materialer i våtsonen (ved vask, dusj, badekar, osv.), løsningen eller byggematerialet er uegnet. Sprekk på flis ved toalett er registrert.

- Bad fungerer med dette avviket. Det anbefales kun bruk av tett dusjkabinett for å beskytte vinduet mot fukt. Dersom dusjkabinettet fjernes eller endret bruk medfører at vinduet utsettes for vannsprut, bør det iverksettes tiltak for å fuktbeskytte eller bytte ut vinduet med fuktbestandige materialer.

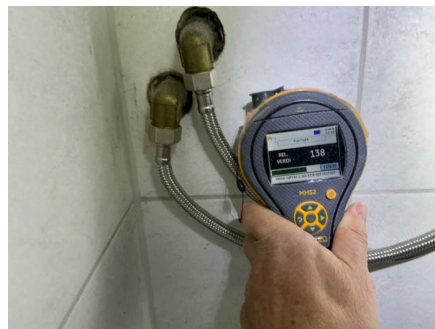
- Påstrykningsmembran/smøremembran på vegg er eldre enn 15 år og det mangler dokumentasjon. Tettesjiktet har derfor usikker fremtidig funksjon.

Mansjett er ikke etablert på rør-føringer i vegg bak dusj-kabinett.

- Konsekvensen er at membranens tilstand og tetthet er usikker som følge av alder og manglende dokumentasjon, noe som øker risikoen for skjulte fuktskader.
- Regelmessig rengjøring av sluk anbefales slik at vann ikke stiger opp til klemring.

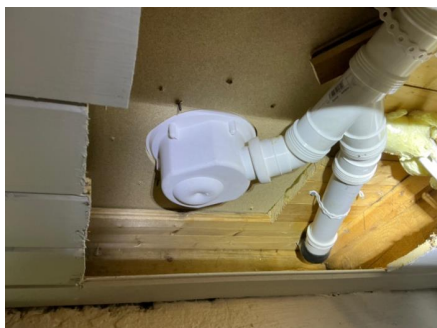
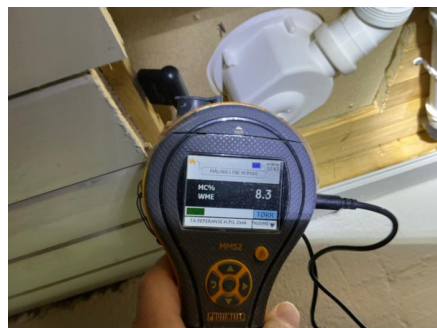
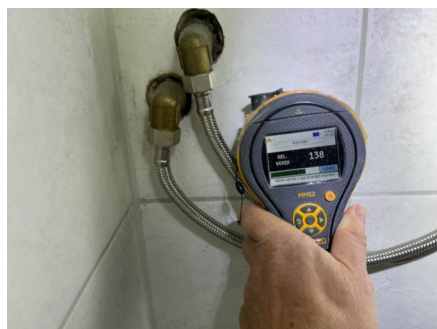
Hull-taking er foretatt fra tilstøtende rom (bod i kjeller) mot våt-sone uten å påvise avvik. Det gjøres oppmerksom på at fuger ikke er tette. Det vil derfor ikke være unormalt med fukt mellom fliser og membran.

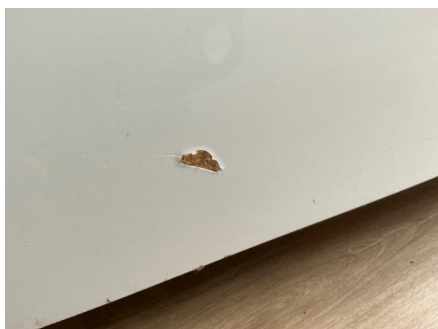
Skade på front til oppvaskmaskin. Utbedring/bytte front kan vurderes.

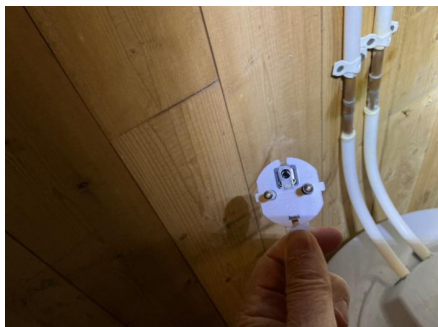
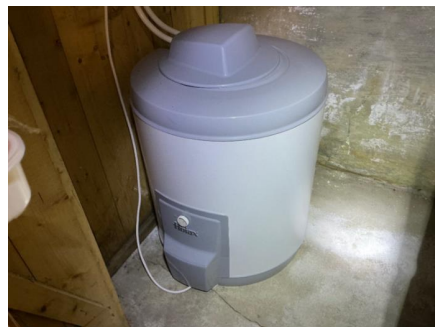
Bereider ca 120 liter. Bereider står i bod i kjeller. Teknisk levetid bereder i rustfritt stål 15 - 30 år. Anbefalt brukstid 20 år.

- Det anbefales å etablere avrenning til sluk eller annen godkjent løsning som begrenser skadeomfang ved lekkasje.

- Det bør etableres tilfredsstillende el-tilkobling etter gjeldende forskrift for å redusere risiko for elektriske feil og brannfare. Varmtvannsberedere med effekt på 1500 W eller mer må være fast tilkoblet det elektriske anlegget. Det er ikke lenger tillatt å koble disse til vanlig stikkontakt. For beredere installert før 2010 og tilkoblet gjennom stikkontakt, er det ikke pålagt å bygge om anlegget, men det anbefales å gå over til fast tilkobling.
