# Nesgrenda 10

ELLINGSØY

**Nesgrenda - Pen og velholdt enebolig med garasje, flott utsikt og flotte uteområder i landlige omgivelser.**

ENEBOLIG · TILSTANDSRAPPORT MED VERDITAKST

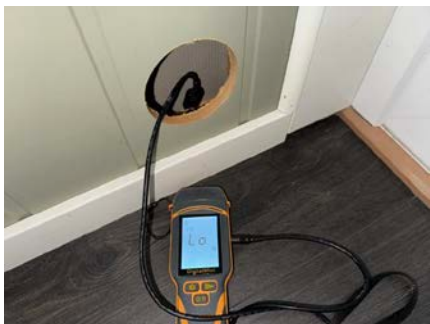
Hulltaking er utført fra soverommet bak dusjsonen. Det er målt 6 vekt% fuktighet i treverket inne i hulltakingen. Treverket er tørt.

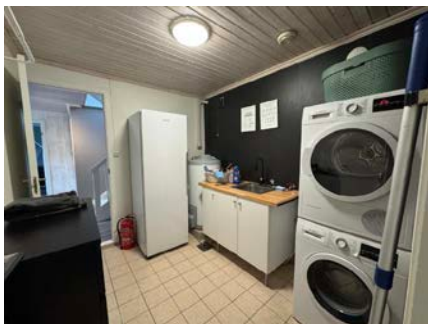
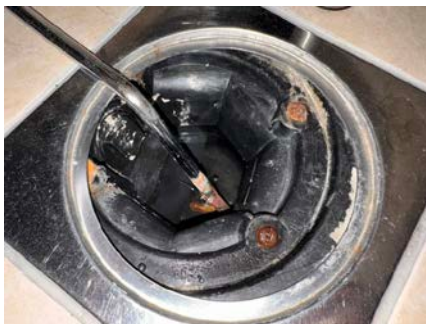
### **TG3** A.2.1.3 - Vanntett sjikt og tett tilslutning til sluk og andre gjennomføringer i gulv og vegger

Våtrommet har tettesjikt/membran fra før 2000 og oppfyller ikke kravene til dokumentert vanntetthet etter gjeldende standard (NS 3600:2025). På bakgrunn av alder og erfaringsmessig begrenset levetid må det påregnes at tettesjiktet ikke lenger har tilfredsstillende funksjon, særlig i våtsonen. Løsninger rundt sluk og gjennomføringer er også av eldre utførelse og vurderes som usikre. For å oppnå forventet funksjon og redusere risikoen for fuktskader må det påregnes full oppgradering av våtrommet. Det er ikke mulig å utbedre våtrommets tettesjikt uten en full oppgradering av våtrommet. Derfor gis det en samlet tilstandsgrad for hele våtrommet. Dette er også begrunnet i forskriftens tydelighetskrav.

Vaskerommet er av eldre dato og etablert før år 2000, basert på opplysninger og observert materialbruk og utførelse. Rommet har flislagt gulv, malte veggoverflater og panel i tak. Våtrommet har servantinnredning og opplegg for vaskemaskin. Eldre plastsluk.

- Det må påregnes full oppgradering av våtrommet, da tettesjikt, sluktilslutninger og gjennomføringer har overskredet forventet funksjonstid; fortsatt bruk medfører økt risiko for fuktskader.

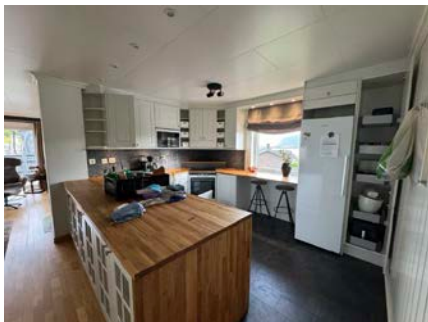
### TG2 A.2.2.4 - Avtrekk ved matlaging og komfyrvakt

Kjøkkeninnredning med profilerte fronter og heltre benkeplate. Fliser over kjøkkenbenken. Integrert stekeovn, platetopp, mikrobølgeovn og oppvaskmaskin. Halvintegrert kjøl/frysenskap. Ventilator med avtrekk ut.

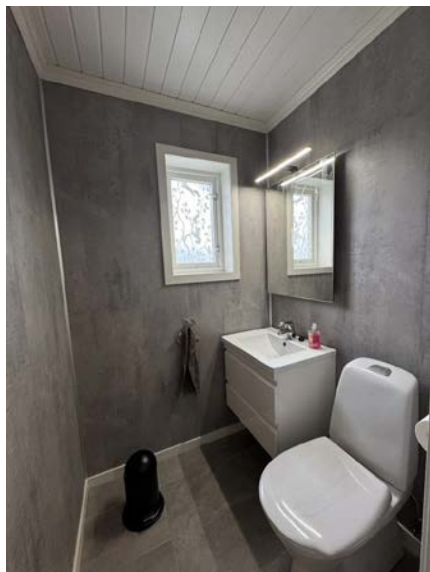
Toalettrom med fliser på gulvet, våtromsplater på veggene og panel i taket. Gulvvarme. Gulvmontert toalett og innredning med servant. Naturlig ventilasjon via ventil i taket. Toalettrommet ble modernisert rundt 2018 i forbindelse med en vannskade, med arbeid utført i regi av forsikringsselskapet.

- Det er registrert avvik ved ventilasjonen, som kun består av naturlig ventilasjon og dermed har begrenset ventilasjonseffekt.

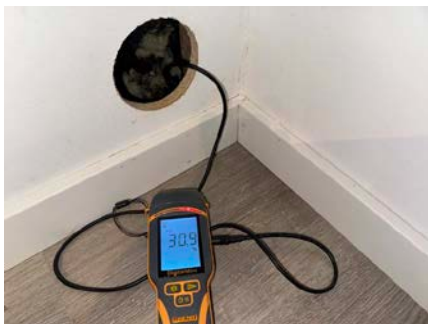
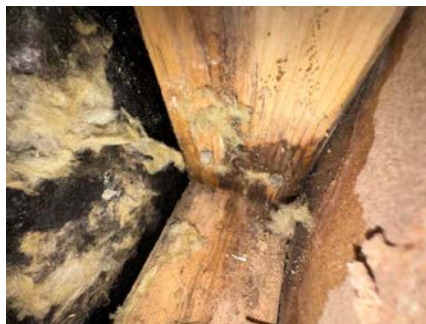
Det er utforede vegger mot tilfylt terreng samt åpne vegger. Det er tatt hull mot tilfylt terreng i bod/omklingsrom. Ved hulltaking ble det påvist et høyt fuktnivå på over 30 vektprosent samt spor etter skadet treverk.

- Det er konstatert fuktskade i utforede vegger mot tilfylt terreng, med høyt fuktnivå over 30 vektprosent og spor etter skadet treverk.

- Utforede vegger mot tilfylt terreng må undersøkes nærmere, og utbedring eller utskifting av fuktskadet treverk må påregnes innen relativt kort tid for å begrense videre fuktskade.
- Dette forholdet må sees i sammenheng med utvendig fuktsikring og drenering.

**Kostnadsestimat:** kr 50 000 - 100 000
