Haugan 11

TUSTNA

**Leira - Innholdsrik enebolig med gode muligheter
leieinntekter - gangavstand til Tømmervåg
fergekai!**

Befaringsdato: 03.10.2025

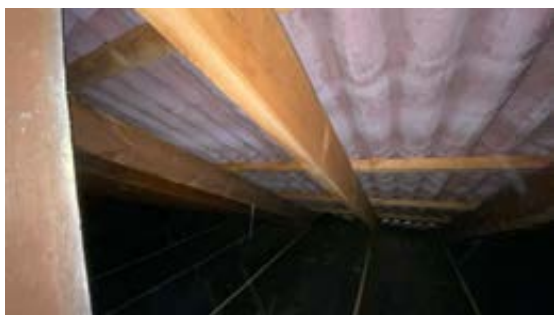
Kaldloft.

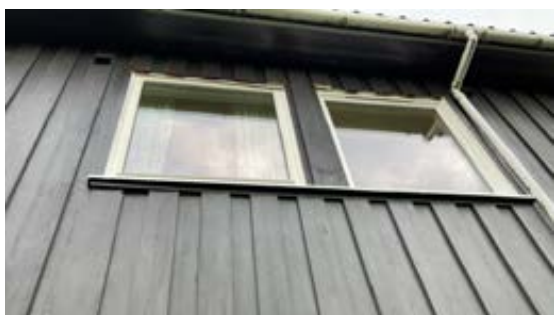
Vurdering av avvik:

Vinduer uten beslag over.

Beslag/lufting og mulighet for drenering over vindu bør etableres for å unngå fukt/råteskader i vegg ved vinduer generelt.

Kostnadsestimat: 10 000 - 50 000

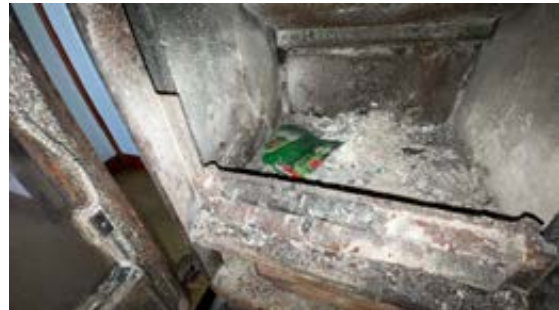
Sprekker i ildfast stein i vedovn i sokkeletasje.

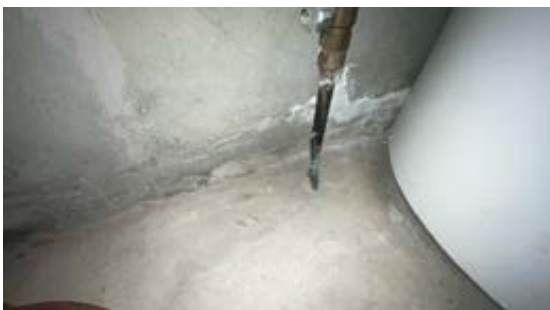
Salt/kalkutslag i nedre del av grunnmur mot syd, indikerer fuktvandring gjennom grunnmur.

Kostnadsestimat dekker kun nærmere kontroll over tid.

Kostnadsestimat: Under 10 000

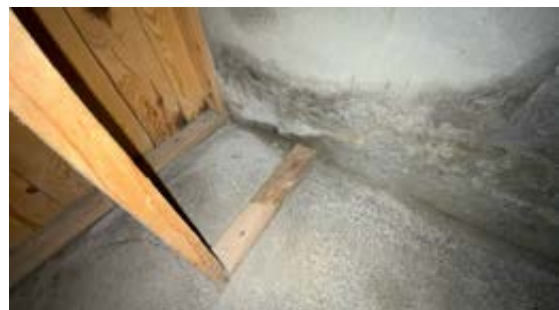
Salt/kalkutslag i nedre del av grunnmur mot syd, indikerer fuktvandring gjennom grunnmur.

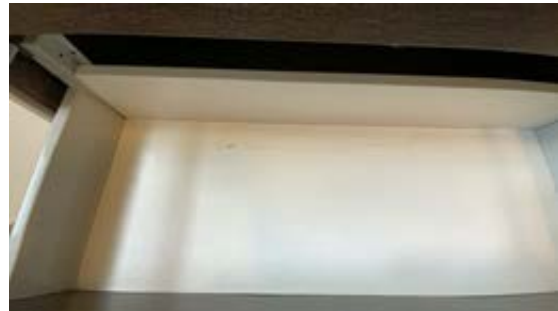
Skader/deformasjon i bunn av skuffer under vask.

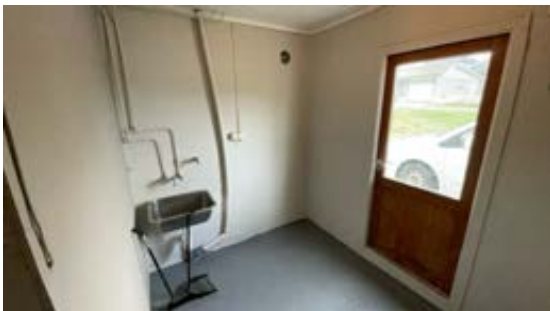
Vaskerom til hovedenhet i sokkeletasje med egen utgang.

- Våtrommet må totalrenoveres. Alle forhold med tettesjikt, våtzone, sluk m.m. må dokumenteres.
- Manglende oppgradering av våtrommet medfører høy risiko for at konstruksjonene ikke vil tåle vanlig bruk av vann eller lekkasjer. Dette kan føre til fuktskader på tilstøtende konstruksjoner.

Kostnadsestimat: 100 000 - 300 000

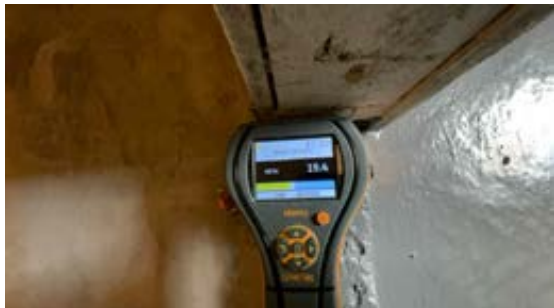
Hulltaking er foretatt ved/i tilgjengelig svill ved inngang til vaskerom. Fuktkvotemåling (vekt%) i konstruksjonen ble målt til 19,4, som er helt i grenseland.

For å unngå soppangrep på trevirke, må trevirke inneholde mindre enn 20 vektprosent fukt.

Det ble målt 19,4 vekt% fukt i bunnsvill mot vaskerom i sokkeletasje.

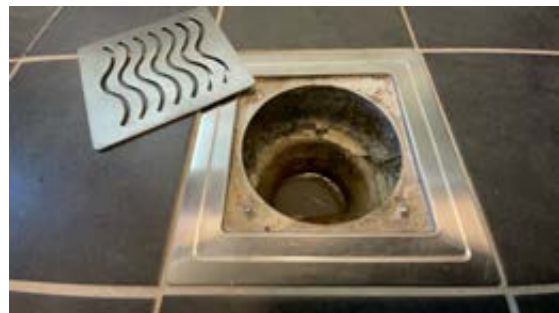
Plastsluk.

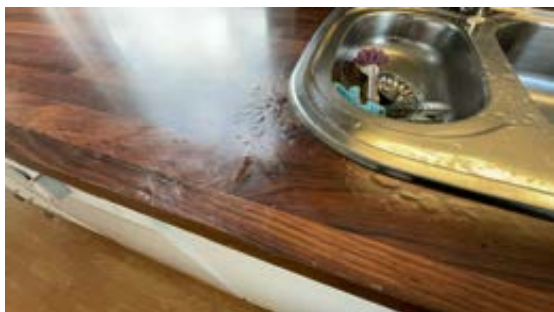
Svellskader i benkeplate ved oppvaskum,

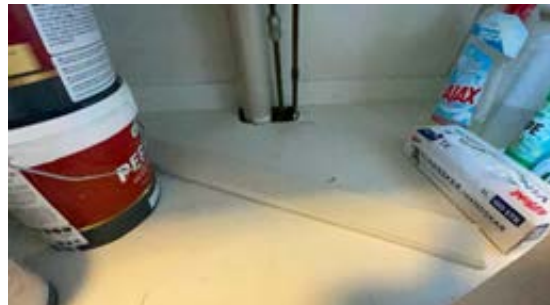
Svellskader i bunn av skrog under oppvask,

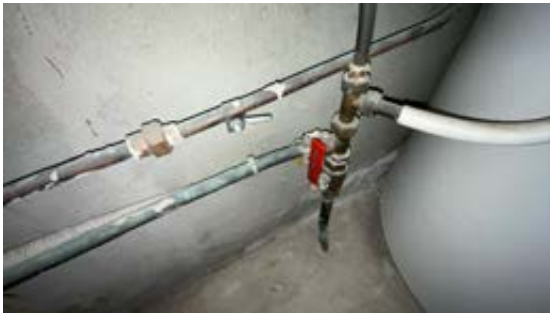
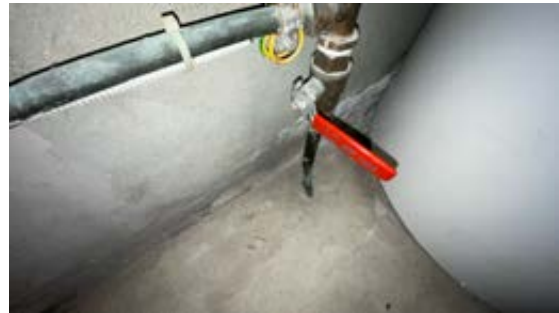
Åpen hovedkrane.

Lukket hovedkrane.

- Det er ikke behov for utbedringstiltak siden anlegget fungerer i dag, men ut ifra alder kan skader plutselig oppstå på eldre anlegg.
- I forbindelse med oppgradering av våtrom vil det være naturlig med utskiftning av rør.

Kostnadsestimat: 10 000 - 50 000

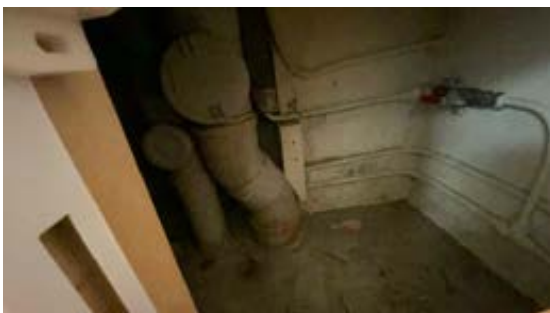
Avløpsrør med stakemulighet.

- I forbindelse med oppgradering av våtrom vil det være naturlig med utskiftning av rør.
- Eldre avløpsrør har blant annet større sannsynlighet for lekkasjer, noe som kan føre til omfattende og kostbare vannskader i boliger.

Kostnadsestimat: Under 10 000

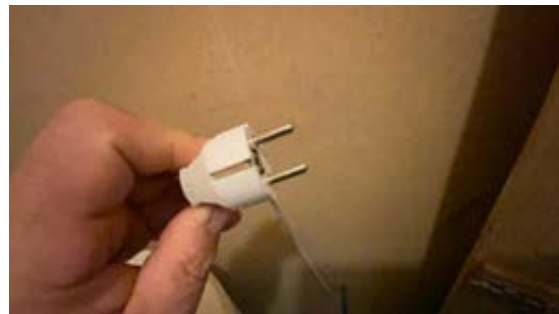
Ingen svimerker på støpsel.
