# Bautevegen 90

HJØRUNGAVÅG

**HJØRUNGAVÅG - Oppgradert enebolig med 3 (4) soverom og garasje beliggende i et rolig, etablert og barnevennlig område**

Befaringsdato: 09.01.2026

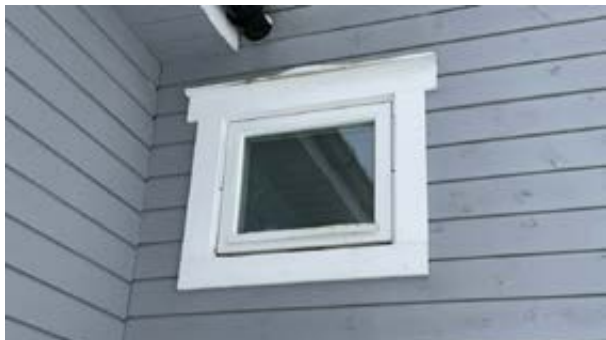
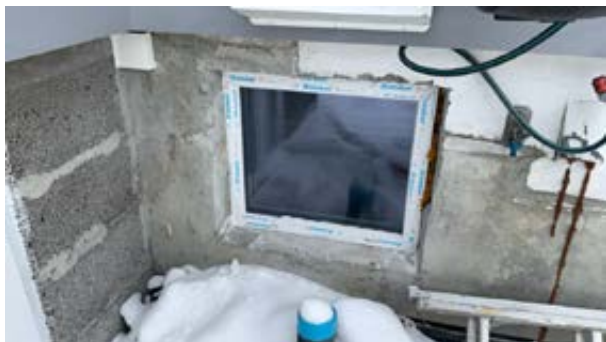
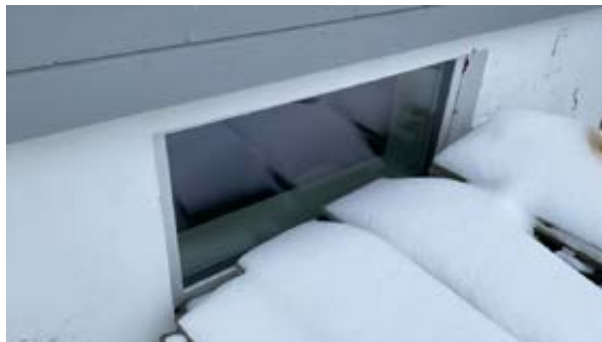
- Det er påvist avvik rundt innsettsdetaljer.
- Det er påvist dører som er vanskelig å åpne eller lukke.

- Det bør gjøres tiltak for å lukke avviket.
- Dører må justeres.

Beslag under dørterskler må monteres for å hindre fuktinntrengning og skader på konstruksjonen.

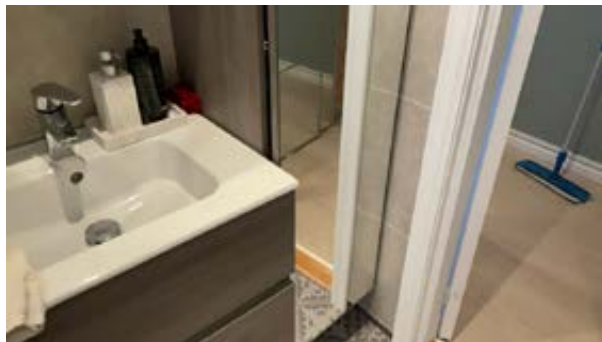
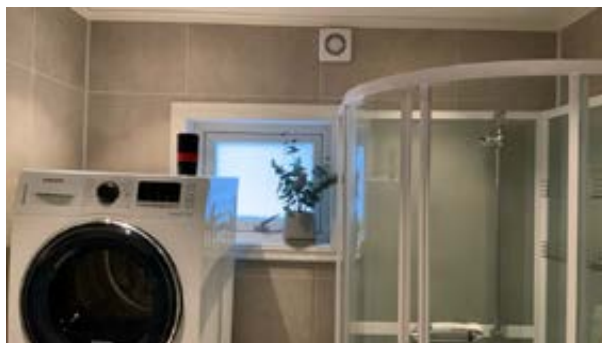
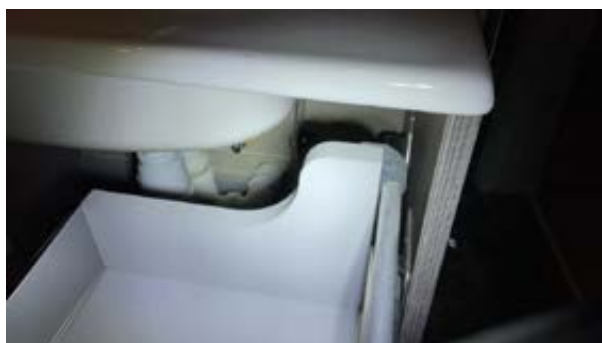
HOVEDETASJE > BAD/VASKEROM

- Usikker løsning rundt klemring gir økt risiko for at vann kan trenge ned mellom membranen og sluket. Dette kan føre til lekkasje og fuktskader i underliggende konstruksjoner over tid.

Det bør foretas utbedring av membran/tettesjikt og klemring rundt sluk for å sikre fagmessig utførelse. Konsekvensen av mangelfull utførelse er økt risiko for vannlekkasje og fuktskader i konstruksjonen.

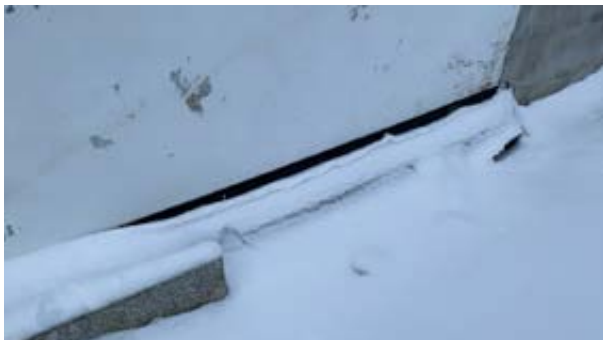
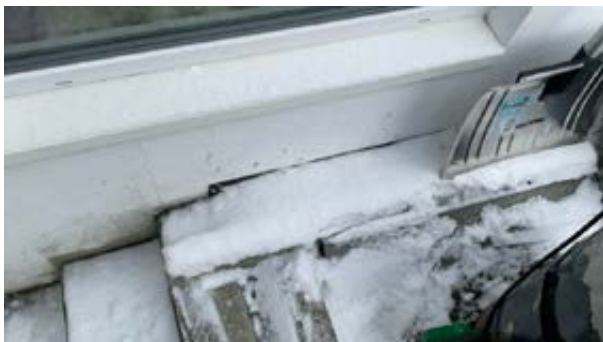
### TG 2 Grunnmur og fundamenter

Grunnmur av murstein utvendig murpusset og malt. Fundamenter av betong. Tilbygg ringmur av lettklinkerblokker.

Sprekkene og rissene i murpussen bør utbedres, og maling bør fornyes for å hindre videre forringelse av grunnmuren.

Ringmuren krypkjeller anbefales murpusset og malt.

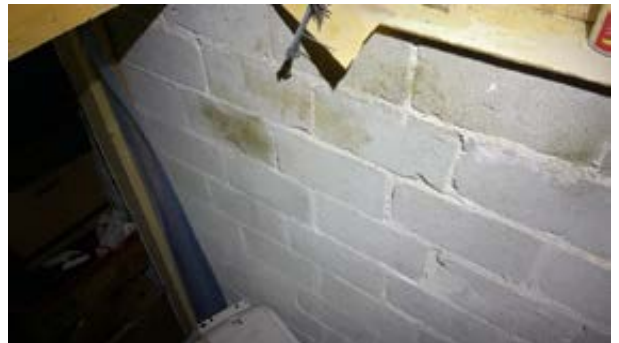
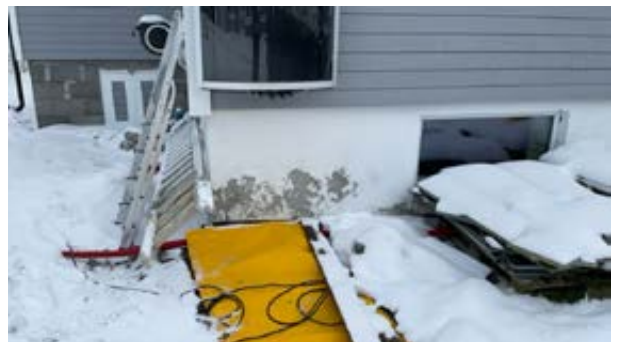
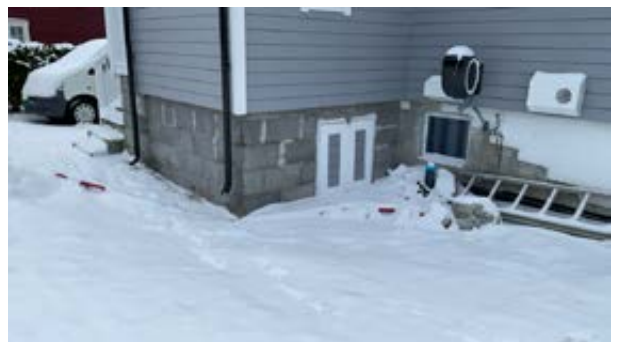
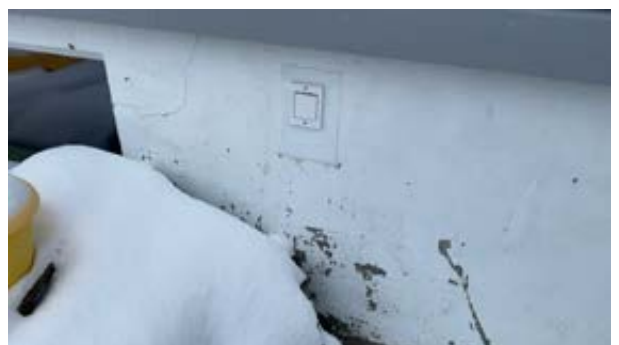
### TG 2 Terrenghforhold

Skrående og flat tomtegrunn med noe terrenfall mot grunnmuren.

- Det bør foretas terrengjusteringer.

Det bør foretas terrengjusteringer slik at terrenget heller bort fra grunnmuren, dette for å hindre at nedbør og smeltevann samler seg inntil grunnmuren, og medfører fuktinntrekk i kjeller.

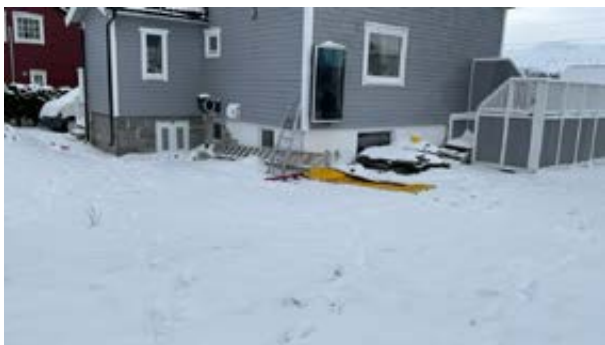
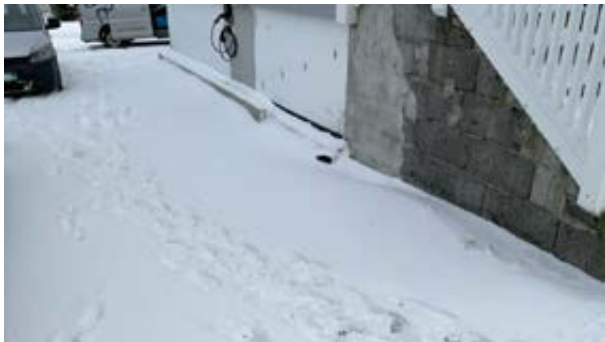
## TG 2 Utvendige vann- og avløpsledninger

Ukjent utførelse på bunnledninger og utvendige vann og avløpsrør.

Konsekvensen av manglende dokumentasjon og høy alder på ledningene er økt risiko for lekkasjer, driftstans eller plutselige kostnader knyttet til reparasjon eller utskifting.

- Det er ikke behov for utbedringstiltak siden anlegget fungerer i dag, men ut ifra alder kan skader plutselig oppstå på eldre anlegg.
