Ulsbergleitet 4

STAVANGER

Velholdt enebolig i barnevennlige omgivelser -
tilgrensende friareal

Befaringsdato: 18.05.2026

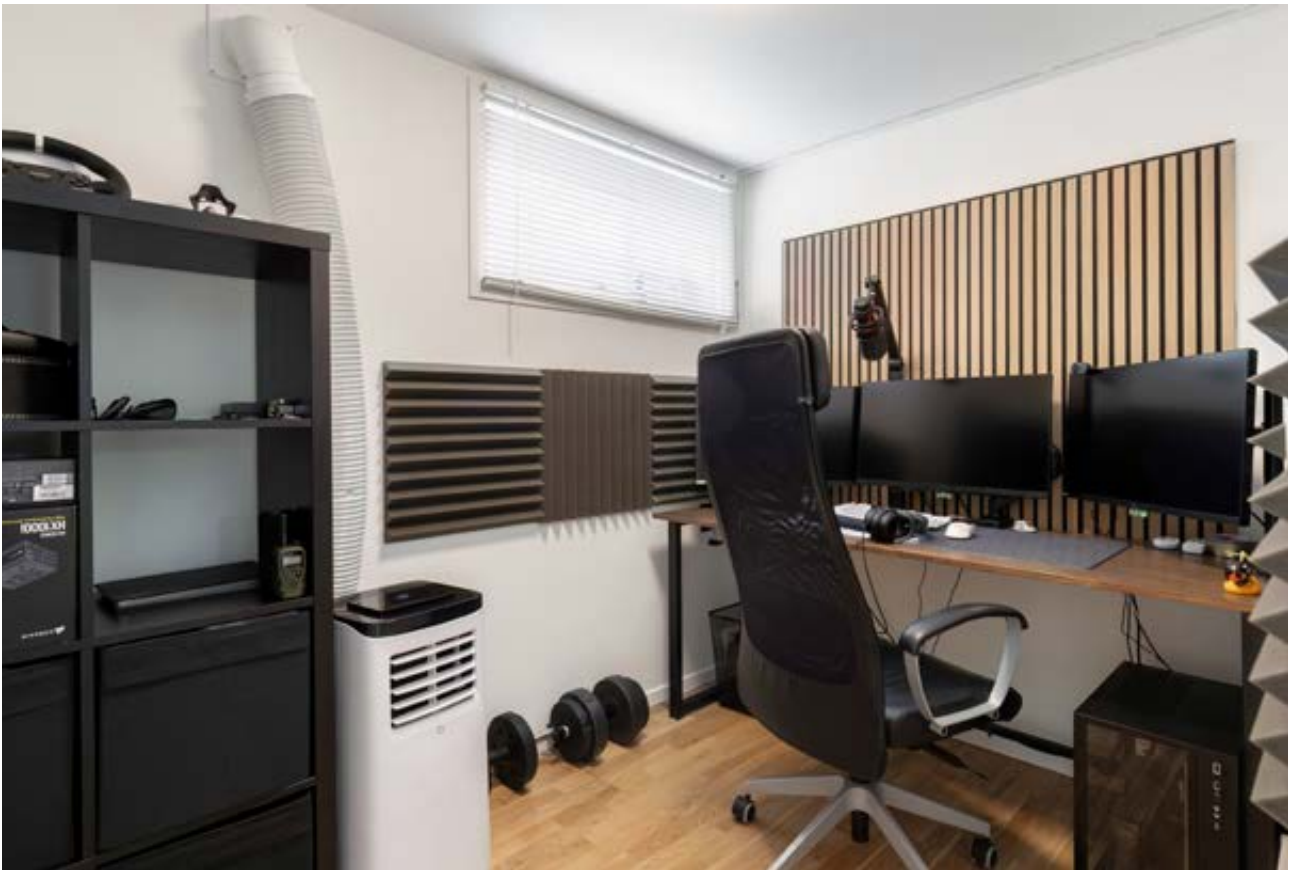
Større vinduer må settes inn på rom nyttet som soverom i kjeller, for å være i tråd med gitt tillatelse.

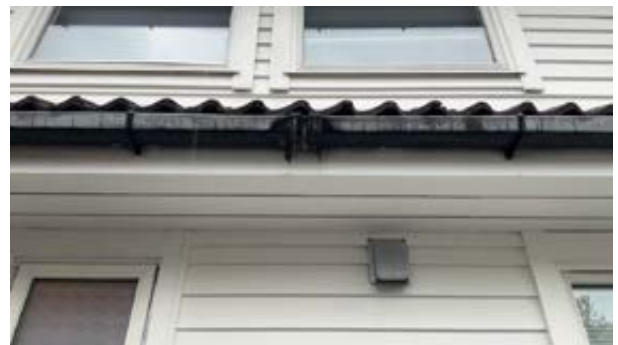
- Mer enn halvparten av forventet brukstid er passert på renner/nedløp/beslag.
- Det er påvist andre avvik:
overgang er ikke tett, se bilde.

- Det må monteres snøfangere for å oppfylle byggeårets krav.
- Overvåk tilstanden jevnlig. For å få tilstandsgrad 0 eller 1 må beslag/renner/nedløp skiftes ut, men tidspunktet for når dette er nødvendig er vanskelig å si noe om.
- Det må foretas tiltak for å lukke avviket.

Pris på tiltak er for både utbedring av nedløp og montering av snøfangere.

Kostnadsestimat: 20 000 - 100 000

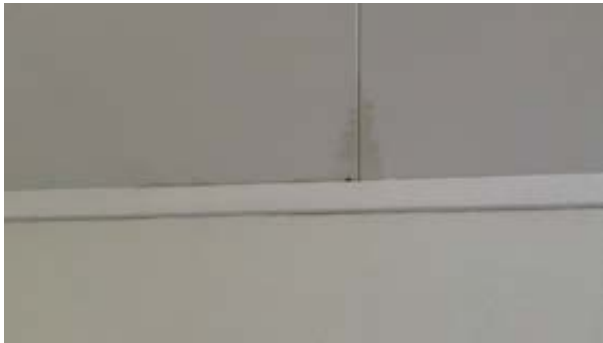
TG 2 Veggkonstruksjon

- Det er påvist fuktskader i veggkonstruksjonen.

Det ble registrert fuktmerke i hovedsoverrommet. i etasjen over er vinduet på soverom med råteskader.

Det vurderes som sannsynlig at fuktmerket i himlingen på soverommet skyldes fuktpåvirkning fra loftsvinduet, hvor det er påvist råteskader. Ved utskifting av vinduet bør tilstøtende himlings- og veggkonstruksjoner kontrolleres nærmere, og eventuelle skader må utbedres.

- Fuktskadede konstruksjoner må skiftes ut, og årsak til skadene utbedres.

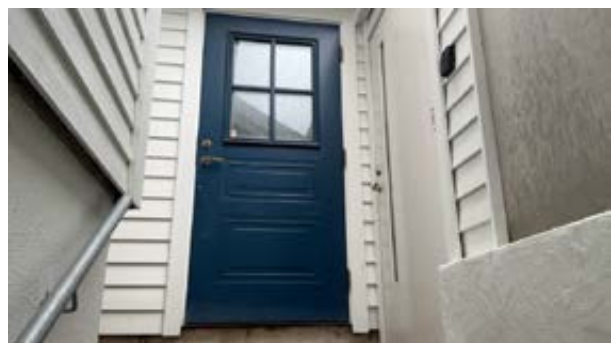
TG 2 Balkonger, terrasser og rom under balkonger

Det er ikke registrert beslag i overgang mellom yttervegg og balkong/terrasse. Manglende beslag kan medføre økt risiko for vanninntrengning i konstruksjonen ved nedbør, da overgangen ikke har tilstrekkelig avledning og beskyttelse mot fukt.

Det anbefales å etablere beslag i overgangen mellom terrasse og yttervegg for å sikre korrekt avrenning og redusere risiko for fuktinntrengning.
