Risanvegen 204

Småbruk med flott beliggenhet og utsikt - 4(5)
sov - naust - løe - jaktrett

Befaringsdato: 15.06.2026

Tilstandsrapport

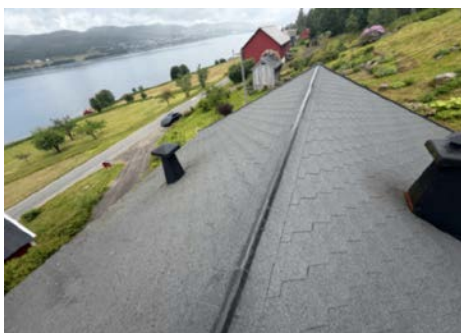
Avvik: · Mer enn halvparten av forventet brukstid er passert på taktekingen.

Det er påvist noe mose på taket mot nord helt nede ved takfot. Mose på taket bør fjernes, mose holder på fukt å kan skade taktekingen over tid.

Oversiktsbilde, takflate mot nord helt ved takfot har noe mosedannelse.

- Overvåk tilstanden jevnlig. For å få tilstandsgrad 0 eller 1 må tekkingen skiftes ut, men tidspunktet for når dette er nødvendig er vanskelig å si noe om.
- Når taktekking og undertak begynner å bli gamle, øker risikoen for lekkasjer, noe som kan føre til omfattende og kostbare reparasjoner av underliggende konstruksjoner dersom en ikke foretar tiltak på konstruksjonene før dette oppstår.

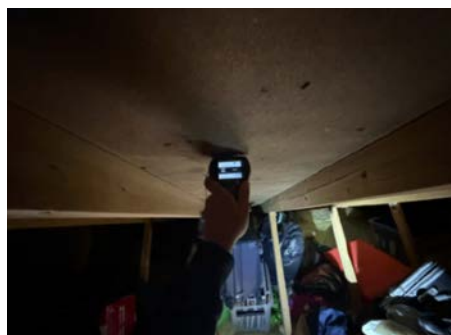
Det er en del eldre fuktmerker i undertaket, ikke utslag på fukt nå, trolig fra før taktekking ble omlagt i 2005. Ventilasjonskanal for kjøkkenventilator er ikke isolert, ellers ingen avvik påvist.

Fuktmåling i undertak, ikke utslag på fukt.

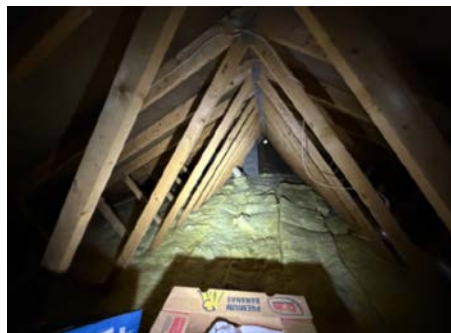
Oversiktsbilde av kaldloft, store deler av loftet er etterisolert.

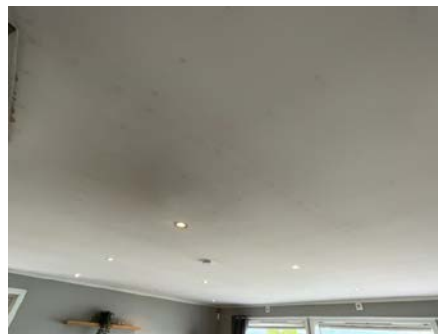
Himling i stue/kjøkken

Avvik: Det er registrert omfattende sotlignende misfarging (heksesot) på himlingen i stue og kjøkken. Heksesot kan skyldes flere forhold, blant annet partikkelholdig inneluft, utilstrekkelig ventilasjon, kuldebroer eller endrede temperatur- og fuktforhold i konstruksjonen. Boligen har etterisolert kaldloft, og det vurderes som sannsynlig at forhold ved loftskonstruksjonen og ventilasjonen kan ha medvirket til problemstillingen. Årsaken er ikke nærmere undersøkt.

Det anbefales å foreta nærmere undersøkelser for å avklare årsaken til misfargingen. Rengjøring og overflatebehandling av himling må påregnes. Dersom årsaken ikke avdekkes og utbedres, er det risiko for at misfargingen kommer tilbake etter oppmaling.

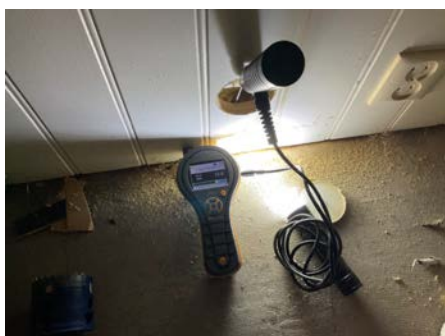
Det er målt etter fukt i nedre del av vegg i uinnredet kjellerrom mot nordvest. Trefuktighet i topp bunnsvill ble målt til 15,8 vektprosent. Verdiene som er avdekket er like innenfor grenseverdiene som regnes som akseptable, over 17 % er det økt risiko, over 20% er det fare for mugg og sopp dannelser. TG1 gis basert på målinger under 17%, ingen fukt eller andre avvik registrert i borehull.

Hulltaking og fuktsøk, ikke utslag på fukt.

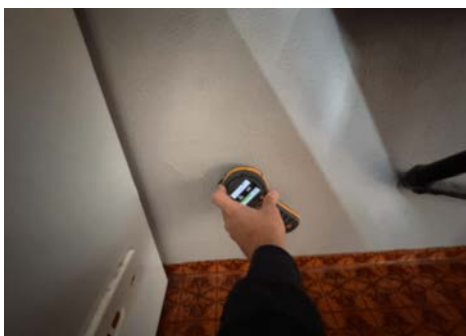
Fuktsøk på åpne murkonstruksjoner i vaskerommet helt ned mot gulvet, ikke utslag på fukt. Kjeller/underetasje har god klima uten antydninger til fuktproblematikk.

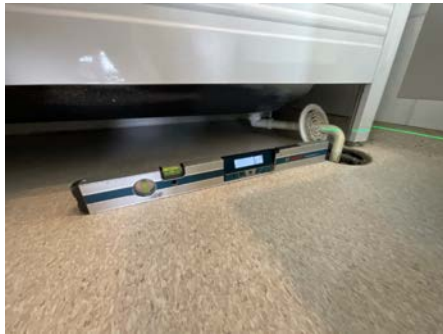
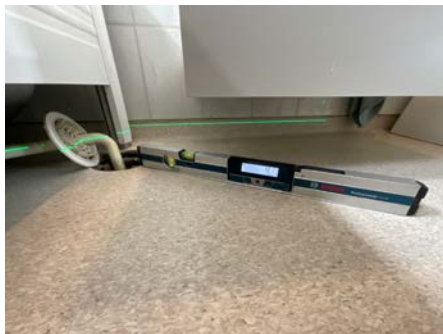
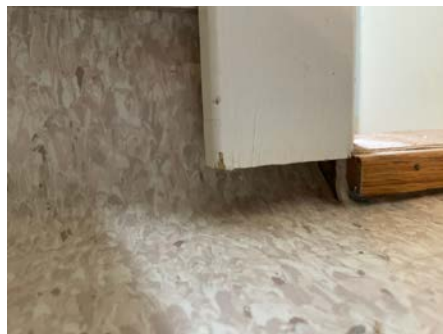
Det er registrert avvik ved fallforhold og høydeforskjell mot sluk. Minimumskrav til lokalfall rundt sluk er 16 mm fall innenfor 80 cm fra sluk, alternativt fall på hele gulvet med minimum fallforhold 1:100. Videre skal høydeforskjellen mellom topp slukrist og topp tett membran ved dørterskel være minimum 25 mm. Målt høydeforskjell er ca. 12

mm, og manglende tett membranoppkant ved terskel. Forholdet medfører økt risiko for at vann ved lekkasje eller større vannpåvirkning kan renne ut i tilstøtende rom. Til tross for avvikene vurderes gulvet fortsatt å kunne lede vann mot sluk, men med redusert sikkerhet og effektivitet.

- Til tross for avviket i fall/høydeforskjell til sluk, vil gulvet fortsatt kunne lede vann mot sluket, men med redusert effektivitet. Dette kan potensielt øke risikoen for vannansamling i enkelte områder av badet.

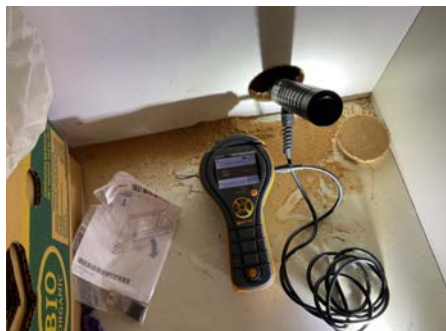
Hulltaking er foretatt fra tilstøtende rom uten å måle forhøyet fuktverdier i bakvegg eller i bunnsvill. Våtrommet er også fuktkontrollert med egnet fuktmåleverktøy og det er ikke påvist unormale forhold ved fuktsøk i relevante våtsoner i gulv og vegger.

Hulltaking og fuktmåling, ingen fukt eller andre avvik registrert i borehull. Hull blir blendet forsvarlig.

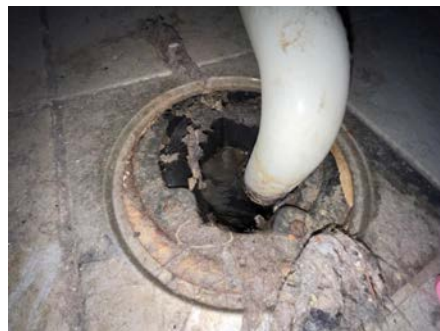
Sluk ikke rengjort før befarig. Det kan set ut til at det er lagt fliser rett på vinylbelegg fra byggeår. Ikke mulig og kontrollere.

- Overvåk tilstanden jevnlig. For å få tilstandsgrad 0 eller 1 må tettesjiktet skiftes ut, men tidspunktet for når dette er nødvendig er vanskelig å si noe om.
- Det er viktig å merke seg at levetiden til en membran varierer basert på kvalitet, installasjon og bruk. Eldre membraner kan bli sprø og sprekke opp, noe som fører til at de mister sin vanntettende funksjon. Dette kan resultere i vannlekkasjer gjennom vegger og gulv og fuktskader.

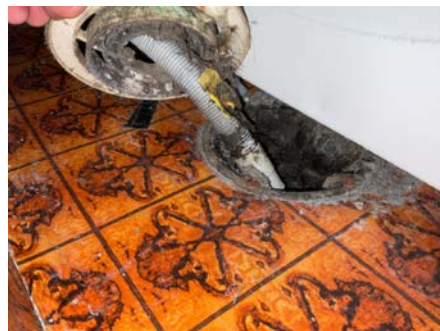
Sluken er ikke rengjort før befaring. Det ser ut til at vinylbelegget er ført ned i sluken og korrekt klemt under klemring.

- Overvåk tilstanden jevnlig. For å få tilstandsgrad 0 eller 1 må tettesjiktet skiftes ut, men tidspunktet for når dette er nødvendig er vanskelig å si noe om.
- Det er viktig å merke seg at levetiden til en membran varierer basert på kvalitet, installasjon og bruk. Eldre membraner kan bli sprø og sprekke opp, noe som fører til at de mister sin vanntettende funksjon. Dette kan resultere i vannlekkasjer gjennom vegger og gulv og fuktskader.

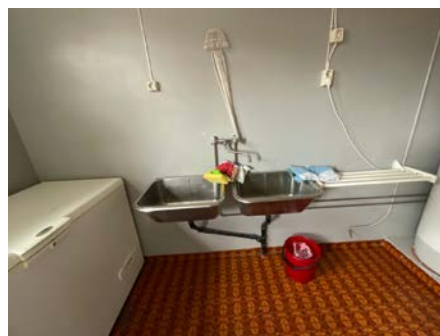
Det er pusset og malt murvegg ved skyllekar, ikke benyttet membran/tettesjikt. Området er ikke utført i henhold til dagens teknisk forskrift hvor det står at det skal benyttes membran og fuktbestandige materialer 50 cm over og til hver side av skyllekar og helt ned til gulv.

Oversiktsbilde.

Manglende tettesjikt ved vaskeum gir økt risiko for skader over tid. Det anbefales å etablere forskriftsmessig tettesjikt og benytte fuktbestandige materialer i utsatt sone. Det er ikke registrert noen skader som følge av avviket. Normal bruk av skyllekar vil vanligvis ikke føre til fuktskader. For å lukke avviket må membran/tettesjikt legges på vegg ved skyllekar.
