Muségata 105B

STAVANGER

Attraktiv leilighet med særpreg på Våland - Innholdsrik planløsning

MUSÉGATA 105B

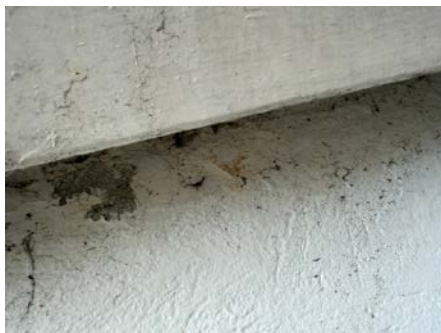
Vurdering av avvik:

- Det er ingen eller liten lufting i nedre kant av kledning mot grunnmur.
- Det er påvist spredte råteskader i bordkledningen.

Råteskader i bordkledningen kan fortsette å utvikle seg både i tillegg til bordkledning og til bakenforliggende veggkonstruksjon, dersom en ikke foretar tiltak.

• Uten tilstrekkelig lufting bak bordkledningen kan fuktighet som trenger inn bak bordene eller gjennom veggen innenfra ikke tørke opp. Dette skaper ideelle forhold for råtesopp og muggvekst.

Manglende lufting og råteskader kan føre til redusert levetid på kledningen, økt risiko for fuktinntrengning og ytterligere skader på veggkonstruksjonen.

Det bør etableres tilstrekkelig lufting i nedre kant av kledningen mot grunnmur for å sikre god uttørking og redusere risiko for fuktskader.

Råteskadet bordkledning bør skiftes ut for å opprettholde fasadens klimabeskyttelse og forhindre videre skade på underliggende konstruksjoner.

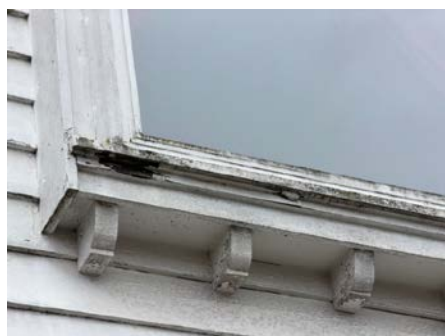
Vurdering av avvik:

- Det er påvist avvik rundt innsettsdetaljer.
- Det er påvist vinduer med fukt/råteskader.
- Karmene i vinduer er slitte og det er sprekker i trevirket.

- Det må påregnes noe vedlikehold og at enkelte vinduer må skiftes ut.
- Vinduer med råteskader må erstattes med nye.
- Det bør gjøres tiltak for å lukke avviket.

Vinduer med fukt- og råteskader bør skiftes ut for å hindre videre forringelse og redusere risikoen for vanninntrengning og følgeskader på omkringliggende konstruksjoner.

Sprekker og slitasje i karmene bør utbedres for å sikre vinduenes funksjon og levetid, samt forhindre varmetap og ytterligere skader.

Kostnadsestimat: 20 000 - 100 000

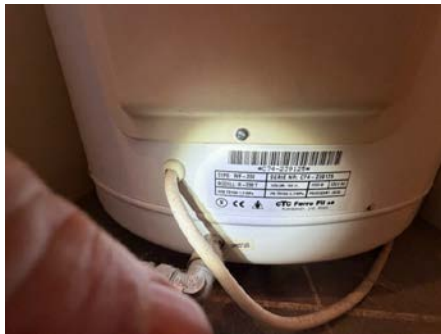
Vurdering av avvik:

- Det bør etableres tilfredsstillende el-tilkobling etter gjeldende forskrift.
- Det er ikke behov for utbedringstiltak siden tanken fungerer i dag, men ut ifra alder kan skader plutselig oppstå på eldre tanker.
