# Kårvågveien 134

AVERØY

# Tilstandsrapport

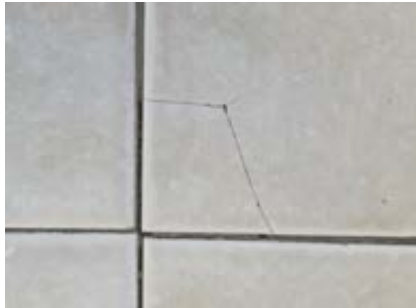
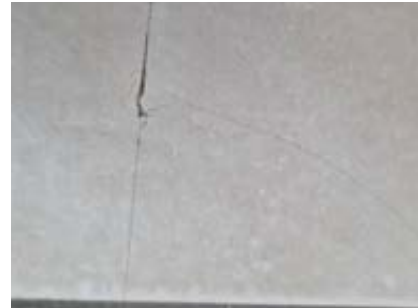
### **TG 3** Type vanntett sjikt/membran og usikker fremtidig funksjon

- Det er påvist omfattende skader på gulvoverflater.
- Det er påvist sprekker i fliser.

- Det er påvist sprekker på toalett.

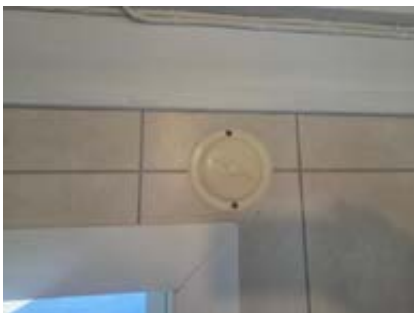
### TG 2 Tilliggende konstruksjoner våtrom

• Det foreligge ikke godkjent dokumentasjon på diffusjonssperre mot kald sone. Diffusjonssperre mot kald sone er en fuktsperre som hindrer at varm, fuktig luft fra våtrom trenger inn i kalde konstruksjoner og gir kondens og skader.

- Det er tegn på fuktskader nederst på våtromsplater.
- Våtromsplater er ikke montert fagmessig.
