# Straumsnesvegen 2

ØYDEGARD

**Sjarmerende enebolig med utsikt og gode solforhold!**

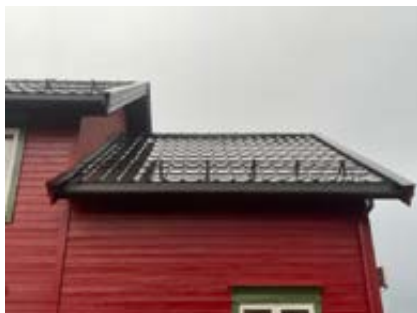
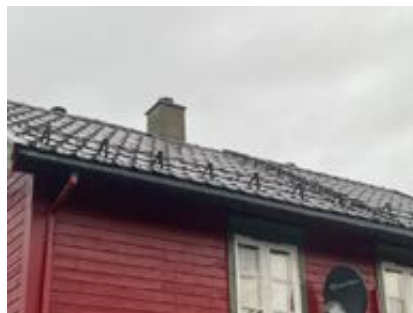
Taktekkingen er av stål- eller aluminiumsplater. Taket er besiktiget fra bakkenivå. Siden taket (takkonstruksjon, taktekking og skorstein) kun er observert fra bakkenivå, er vurderingen begrenset av dette. Det har ikke vært sikkerhetsmessig forsvarlig å bevege seg ut på taket eller observere fra stige. Selv om det ikke er avdekket skader under befaringen, kan det likevel foreligge skader som kun en nærmere undersøkelse på taket vil kunne avdekke. Vær oppmerksom på denne risikoen. En undersøkelse av taket kan utføres av en fagperson under tilstrekkelige sikkerhetsforhold.

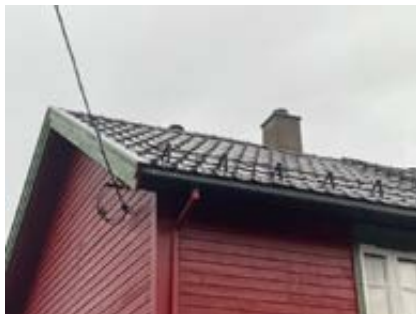
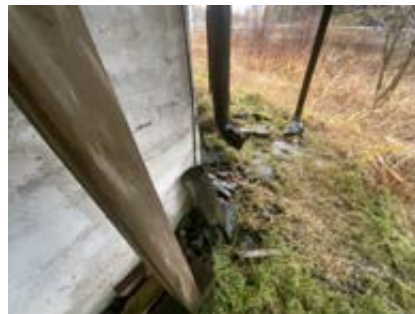
Det er ikke tilfredsstillende bortledning av vann fra taknedløp ved grunnmur.  
Takrenner har punktvis lekkasjer.

- Det bør lages system for bortledning av vann fra taknedløp ved grunnmur.

Takrenner bør utbedres for å tette lekkasjer, og det bør etableres tilfredsstillende bortledning av vann fra taknedløp ved grunnmur. Dette bør gjøres for å unngå vannskader på grunnmur og omkringliggende konstruksjoner, samt redusere risikoen for fuktproblemer.

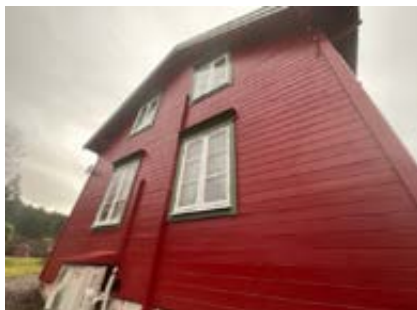
Det er ingen eller liten lufting i nedre kant av kledning mot grunnmur.  
Det er påvist spredte råteskader i bordkledningen.

Det bør etableres musetetting bak bordkledningen for å hindre at mus og andre skadedyr kommer inn i konstruksjonen. Manglende musetetting øker risikoen for skadedyrangrep og kan føre til ytterligere skader på bygningen.

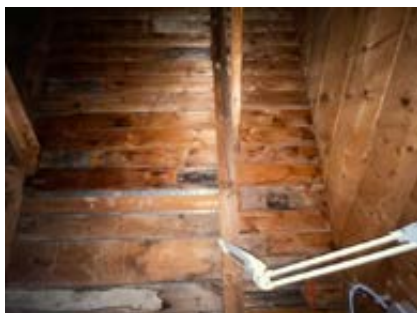
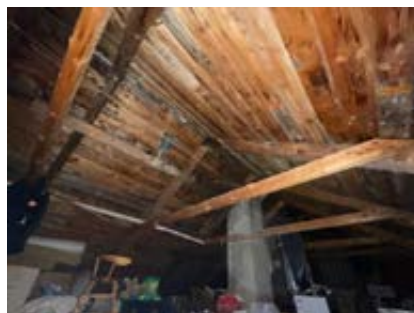
Det er begrenset/dårlig ventilering av takkonstruksjonen.  
Det er påvist fuktskjolder/skader i takkonstruksjonen.

Det er ikke påvist pågående lekkasje, men undertaket viser tegn til tidligere lekkasje og enkelte råteskader som ikke er utbedret.

Det bør gjennomføres utbedring av råteskader og forbedring av ventileringen i takkonstruksjonen for å redusere risikoen for videre fuktskader og forringelse av konstruksjonen.

Dimensjoneringen og avstanden mellom sperrene bør vurderes nærmere av fagkyndig, da avvik fra dagens standarder kan medføre redusert bæreevne og økt risiko for fremtidige skader.

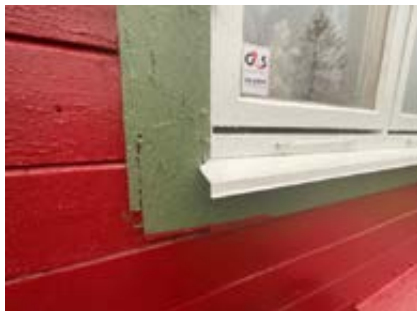
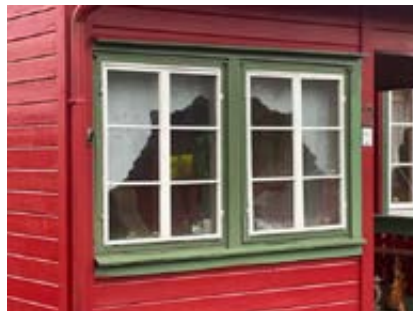
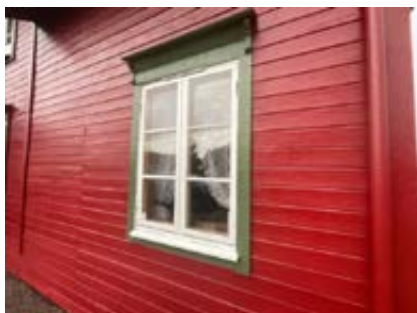
Det er påvist at enkelte vinduer er vanskelig å åpne/lukke.  
Karmene i vinduer er slitte og det er sprekker i trevirket.

- Det må påregnes noe vedlikehold og at enkelte vinduer må skiftes ut.

Vinduer bør justeres og vedlikeholdes, og eventuelle sprekker i treverket bør utbedres for å hindre ytterligere forringelse og redusere risikoen for trekk, varmetap og fuktskader. Dersom tilstanden forverres, kan det bli nødvendig å skifte ut enkelte vinduer.

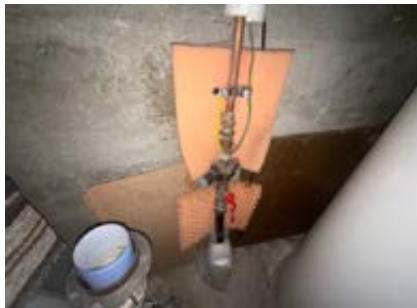
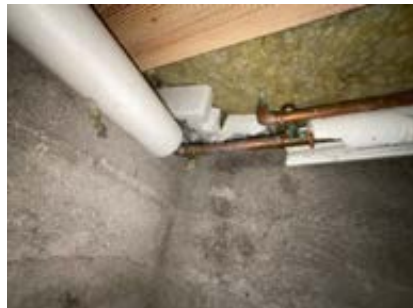
I kjellerområdet er det synlige punkter med irr og oksidasjon på kobberrør og skjøter, noe som indikerer fuktpåvirkning over tid. Rørene ligger uten isolering i deler av traseen, og enkelte deler av installasjonen ligger i direkte kontakt med mineralull og annet løs isolasjonsmateriale. Det er også synlig overgangsløsninger mellom eldre kobberrør og nyere PEX-lignende rør i enkelte områder.

Irr på rørene indikerer fuktpåvirkning og mulig begynnende korrosjon, noe som kan føre til lekkasjer over tid. Videre oppfølging og eventuelt tiltak bør vurderes for å unngå vannskader.

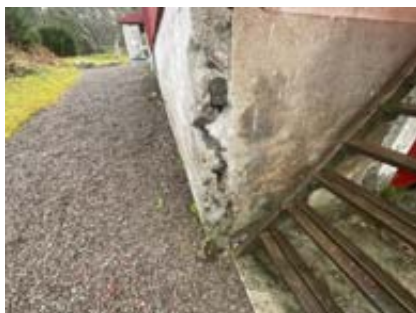
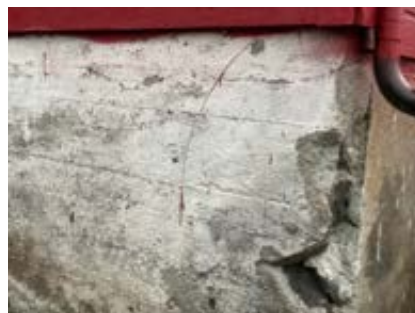
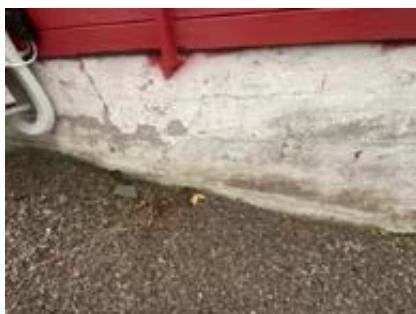
Grunnmuren har sprekkdannelser.  
Det er registrert omfattende avskalling og utstøtningsskade i hjørnepartiet, hvor betongen har løsnet i større flak og armering kan være eksponert under overflaten. Overflaten viser tydelige tegn til vær- og frostpåvirkning samt sprekkdannelser i malingssjiktet.

- Lokal utbedring må utføres.

Omfattende avskalling og utstøtningsskader bør utbedres, og eventuell eksponert armering må behandles for å hindre videre korrosjon. Sprekkdannelser og skader i malingssjiktet bør tettes og overflatebehandles for å redusere risiko for vanninntrengning, frostsprengning og ytterligere forringelse av grunnmuren.
