TOMANNSBOLIG, VERTIKALDELT · TILSTANDSRAPPORT  
MED VERDITAKST

# Haukåsbakken 3

6240 ØRSKOG

| Befaringsdato | 30.07.2026 |

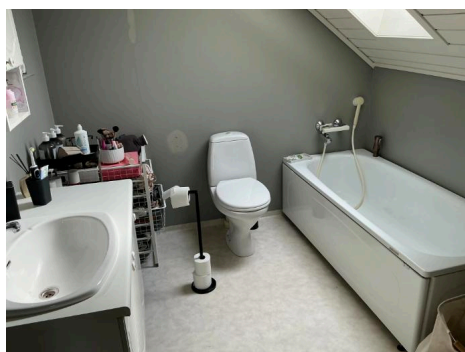
Oversikt over bad loft

- Tettesjiktet er nå over 33 år. Erfaringsbasert funksjonstid for tettesjikt er oppbrukt iht. tabell C.1, antydninger til skader i overganger på tettesjikt. Det er vindu i våtsonen, kun naturlig ventilering.

- Det anbefales snarlig oppgradering av våtrommets tettesjikt, uten oppgradering vil det være høy risiko for betydelig fuktskader særlig ved lekkasjer på rommet, men også at bruksvann kan medføre fuktskader.

**Kostnadsestimat:** kr 200 000 - 250 000

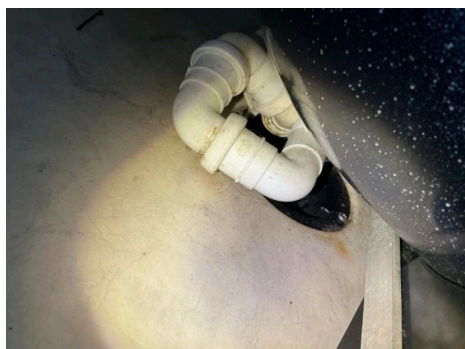
Hulltaking er foretatt fra knekott bak badekar, det er målt 8 vekt% fuktighet, tørt treverk.

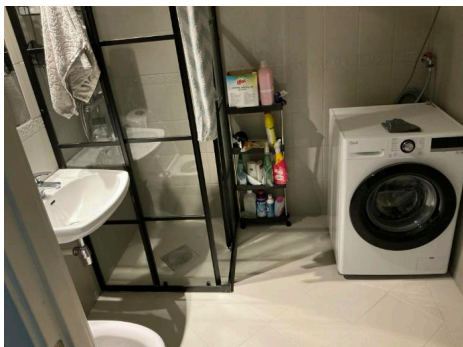
Oversikt bad 1. etasje

Det gjøres oppmerksom på at malte fliser i våtsonen har begrenset levetid. Malingen gjør det og umulig å vurdere riss/ spekker i flisfuger.

Det er målt et lokalt fall på 2-5 mm fra sluk og ca. 80 cm ut fra sluket. Videre er det registrert fall mot sluk i to retninger på øvrige deler av gulvet. En slik stikkprøvekontroll vil ikke nødvendigvis avdekke mindre avvik eller lokale områder med motfall.

- Det er fysiske hindringer (dusjoppkant) som medfører at lekkasjevann ikke ledes til sluket ved eventuell lekkasje utenfor dusjsonen.
- Fallforholdene er utilstrekkelige, og bruksvann brer seg utover nedslagsfeltet ved normal bruk av dusj, uten fysiske hindringer på gulvet. Forholdet indikerer redusert avrenningsfunksjon

- Endring av fallforhold må påregnes for å lukke avviket, typisk ved omlegging av overflater og eventuelt underlag.
- Det må etableres dusjløsning som sikrer hele badet tilgang til sluken for eksempel tett dusjkabinett.
- Det vil være økt risiko for fuktskader ved eventuell lekkasje på badet utenfor dusjsonen ved videre bruk uten tiltak.
- Kostnadsestimatet gjelder kun tiltak for å gi hele badet tilgang til sluk for eksempel montering av tett dusjkabinett som har utløst TG 3, og ikke full oppgradering av badet/utbedring av fallforhold.

**Kostnadsestimat:** kr 20 000 - 30 000

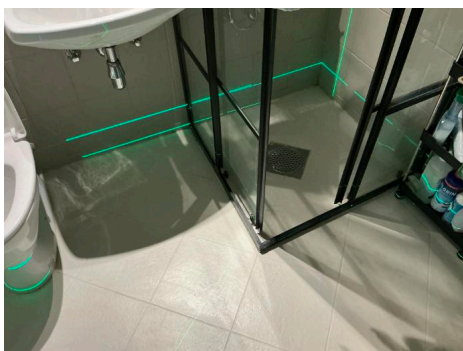
- Vanntett sjikt tilknyttet konstruksjonen vurderes å ha usikker fremtidig funksjon, jf. tabell C i NS 3600:2025.
- Aldersvurdering, tilgjengelig dokumentasjon og erfaringsmessig funksjonstid tilsier økt risiko for svekket funksjon over tid, selv om det ikke er registrert akutte skader ved befaring

- Det anbefales å følge med konstruksjonen gjennom jevnlig visuell kontroll og oppfølging av eventuelle symptomer på fuktskader (misfarging, avskalling, svelling m.m.).
- Eier bør planlegge en kontrollert utskiftning/oppgradering av det vanntette sjiktet innenfor normal forventet funksjonstid, eller raskere dersom nye observasjoner tilsier økt skade- eller lekkasjerisiko.

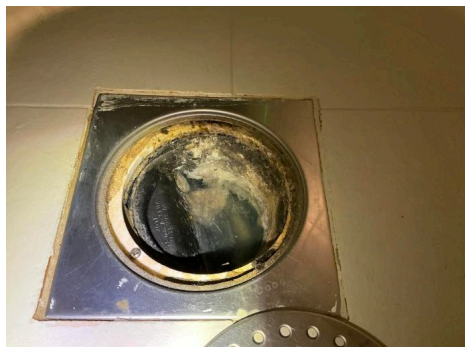
Sluk bad 1.etasje

Det er plastsluk fra byggeår vurdert utifra alder og observasjoner i sluk.

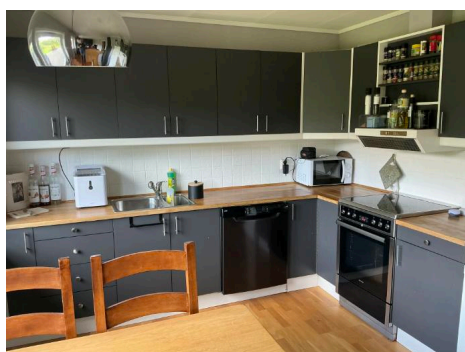
Oversikt kjøkken

- Det er påvist sprekker i parkettskjøter som gir risiko for fuktskader ved renhold etc.

- Gulvet bør utbedres/skiftes for å tåle bedre renhold, uten tiltak vil det være risiko for videre oppsvelling av parkett etc ved tilførsel av fuktighet.

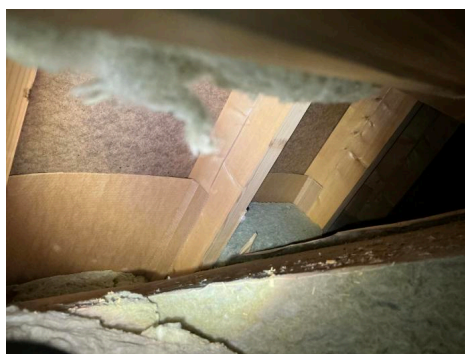
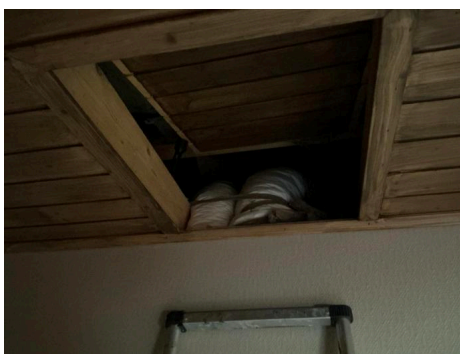
- Det er fra lukeområde påvist at luftespalte i takkonstruksjonen stedvis er trykt noe sammen, dette begrenser luftingen

av takkonstruksjonen.

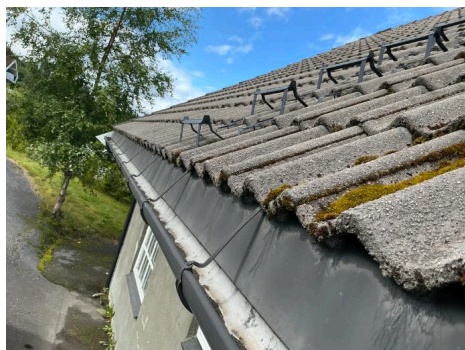
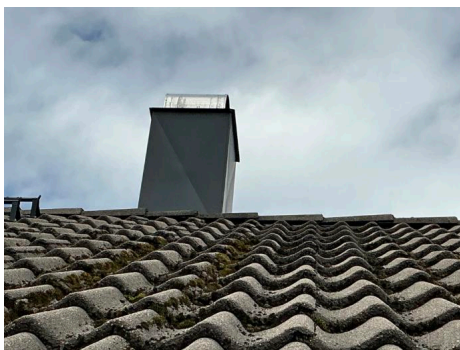
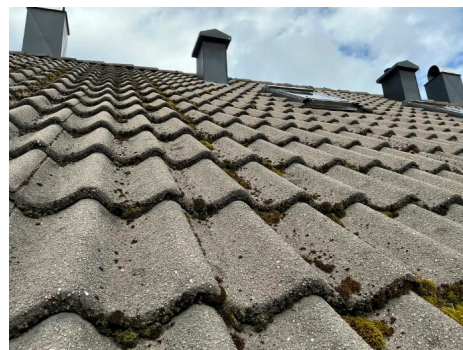
Taket (takkonstruksjon, taktekking og skorstein) er kun observert fra takfot ved bruk av stige, og vurderingen er derfor begrenset til denne tilkomsten. Det er ikke sikkerhetsmessig forsvarlig å ferdes på taket. Selv om det ikke ble registrert synlige skader ved befaringen, kan det ikke utelukkes at det foreligger forhold som kun kan avdekkes ved nærmere inspeksjon fra taknivå. Denne usikkerheten må tas i betraktning. Nærmere undersøkelse kan gjennomføres av fagkyndig person under forsvarlige sikkerhetsforhold.

- Vanntett sjikt tilknyttet konstruksjonen vurderes å ha usikker fremtidig funksjon, jf. tabell C i NS 3600:2025.
- Alder, tilgjengelig dokumentasjon og erfaringsmessig funksjonstid tilsier økt risiko for svekket funksjon over tid, selv om det ikke er registrert akutte skader ved befaring
- Det er stedvis endel mose på takstein.

- Det anbefales å følge med konstruksjonen gjennom jevnlig visuell kontroll og oppfølging av eventuelle symptomer på fuktskader (misfarging, avskalling, svelling m.m.).
- Eier bør planlegge en kontrollert utskiftning/oppgradering av det vanntette sjiktet innenfor normal forventet funksjonstid, eller raskere dersom nye observasjoner tilsier økt skade- eller lekkasjerisiko.
- Moserensning bør jevnlig foretas for å hindre at mose gror inn under steinene.

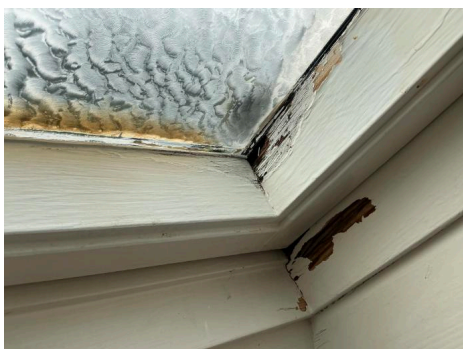
- Det er påvist noe råteskader i overlysvindu på badet.

- Skift overlysvinduet på badet grunnet påvist råte, og kontroller/utbedre omramming, beslag og tilstøtende trekonstruksjoner ved behov.

**Kostnadsestimat:** kr 15 000 - 25 000

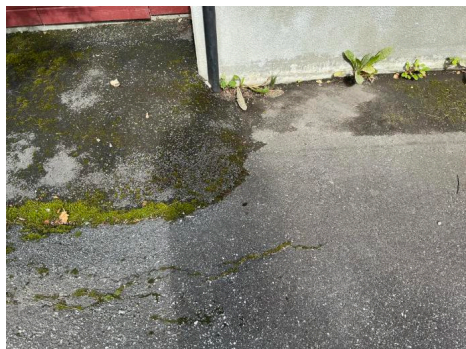
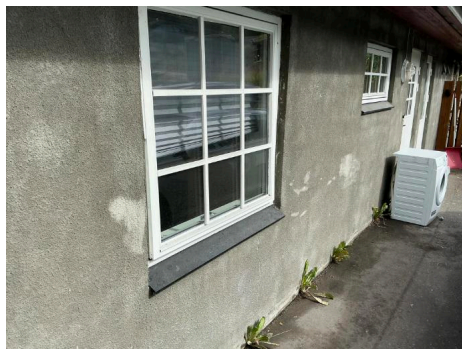
- For bygg med støpt plate på grunn og konstruksjoner over terreng kan drenering unntas fra ordinær aldersvurdering, forutsatt tilfredsstillende avrenning og funksjon.
- Terrengforholdene rundt bygningen har fall inn mot grunnmur, noe som gir økt overflatevannbelastning mot grunnmur og drenering. Dette er et avvik som kan medføre redusert funksjon på dreneringen og økt fuktbelastning mot konstruksjonen.

- Det anbefales å etablere fall bort fra grunnmur der dette er mulig, slik at overflatevann ledes vekk fra bygningen. Dersom tiltak ikke utføres, kan den vedvarende vannbelastningen føre til økt risiko for fuktpåkjenning, redusert levetid på dreneringssystemet og mulig skade på grunnmur og tilstøtende konstruksjoner.
- Jfr Terrengforhold.

- Etablere tilstrekkelig fall ut fra grunnmuren for å lede overflatevann bort fra bygningen.
- Manglende fall kan medføre vannansamling mot grunnmuren, økt fuktbelastning og risiko for skader eller vanninntrengning i grunnmur/kjeller.

**Kostnadsestimat:** kr 100 000 - 150 000
