# Tilstandsrapport

Enebolig

Flusundvegen 3 , 6091 FOSNAVÅG

Befaringsdato: 25.08.2026

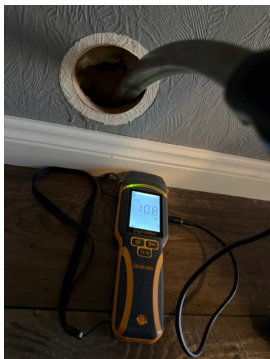
Boligen har elementpipe, vedovn og sotluke/feieluke. Selger opplyser at det oppsto lekkasje i pipen tidlig i 2025, at lekkasjen ble utbedret, og at tak/himling i stue ble skiftet som en forsikringssak.

Fuktmåling er foretatt i hull tatt ved tidligere takst. Måltresultat 10,8 vekt%.

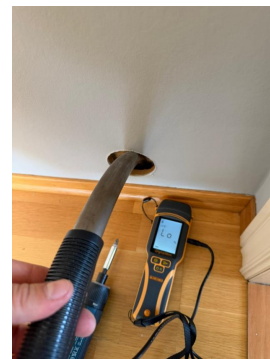
### 1. ETASJE > BAD

Fuktmåling ble foretatt i hull tatt ved en tidligere takst. Ingen avvik registrert med fuktmåling på befaringstidspunkt.
