# Bjørnvikveien 38

Herlig enebolig med flott utsikt og gode  
solforhold | Garasje | 3 soverom | Bad & vaskerom  
fra 2021

# Tilstandsrapport

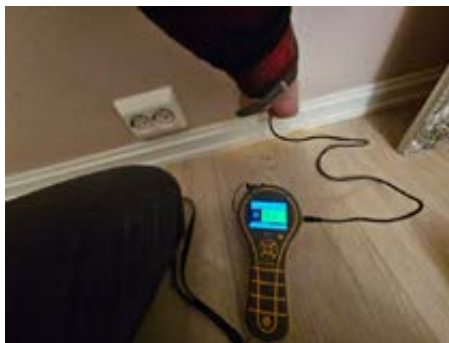
Hulltaking er foretatt og ingen unormale forhold, men noe forhøyet fuktnivå er avdekt. Rom under terreng er regnet som risiko konstruksjon, hulltaking er en stikk kontroll ett sted. Kontrollen kan ikke utelate fuktskader andre steder i rommet.

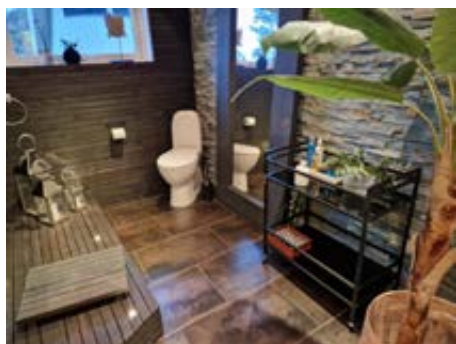
### ETASJE 1. > BAD

- Det er påvist avvik i fallforhold til sluk i forhold til krav i forskrift på byggetidspunktet.

- Til tross for avviket i fall/høydeforskjell til sluk, vil gulvet fortsatt kunne lede vann mot sluket, men med redusert effektivitet. Dette kan potensielt øke risikoen for vannansamling i enkelte områder av badet.

Avviket gir grunnlag for at konstruksjonen overvåkes jevnlig. Som minste tiltak er dørterskelen hevet for å ivareta anbefalingen om en høyde forskjell fra topp terskel til topp sluk på minimum 25 mm. Videre er det installert badekar med tilkobling direkte i sluk. Skal konstruksjonen oppnå TG 0 eller TG 1 må avviket utbedres.
