# Bjørkavollen 40

ÅLESUND | HATLEHOLEN

Enebolig med dobbel garasje og flott utsikt

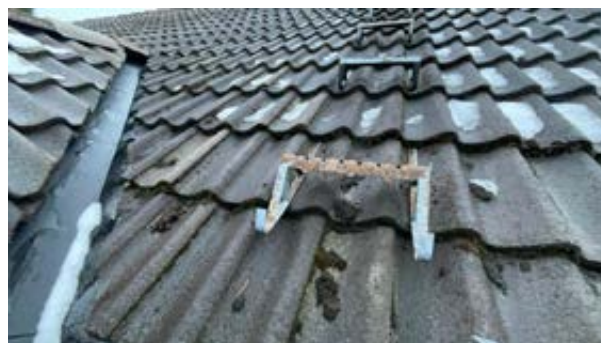
- Det er observert noe mose på taket.
- Det er synlig slitasje på grunn av elde.
- Mer enn halvparten av forventet brukstid er passert for både takteking og undertak, noe som medfører økt risiko for skader og behov for oppfølging.

Noe mose på taket.

- Det anbefales å fjerne mose fra taket for å forhindre frostskaader og ytterligere forringelse av taksteinene.
- Taket og undertaket bør følges opp jevnlig, og det bør vurderes nærmere inspeksjon av fagperson under sikre forhold for å avdekke eventuelle skjulte skader.
- På grunn av alder og synlig slitasje må det påregnes behov for utskifting eller større utbedringer på sikt, for å unngå lekkasjer og følgeskader på underliggende konstruksjoner.

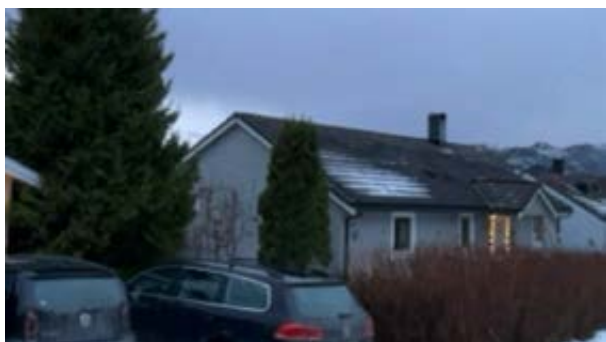
På tilbygget er det krav om snøfangere.

- Det bør monteres snøfangere på tilbygget for å oppfylle kravene som gjaldt ved byggemeldingstidspunktet.
- Det anbefales også å montere snøfangere på hele taket, selv om dette ikke var et krav ved oppføringstidspunktet.
- Manglende snøfangere medfører økt risiko for snø- og isras, som kan føre til personskade eller skade på eiendom.

**Kostnadsestimat: 20 000 - 100 000**

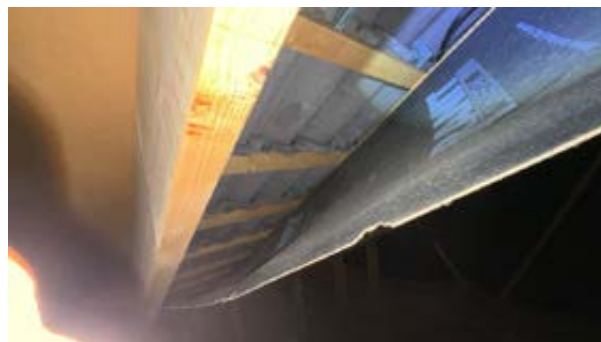
- Undertaket er skadet og henger ned mellom to bjelker. Dette er observert på loftrommet over tilbygget.

Undertaket er skadet og henger ned

- Undertaket bør utbedres eller skiftes for å hindre videre skadeutvikling og redusere risikoen for fuktinntrengning i takkonstruksjonen. Skader i undertaket kan føre til svekket bæreevne og økt fare for råte og mugg, noe som kan medføre kostbare reparasjoner på sikt.
- Kostnadsestimat gjelder kun utbedring av skade i undertak.

**Kostnadsestimat: 20 000 - 100 000**

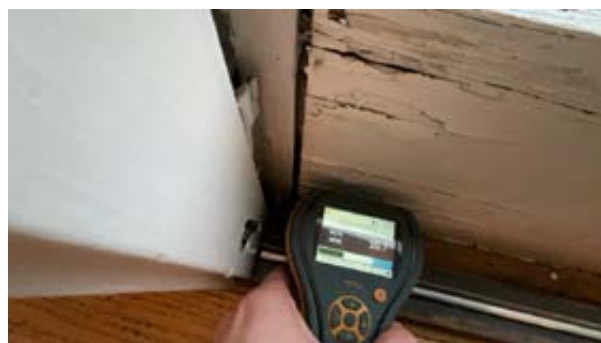
Skyvedøren er tung å åpne, og det er sprekker i malingen på innsiden av den nedre delen. Årsaken er ikke kjent. Det er utført fuktmåling i døren uten at dette ga unormale utslag.

Skader på innsiden av skyvedør.

- Skyvedøren bør justeres og vedlikeholdes for å lette åpning og lukking, samt utbedres med maling.
- Anbefaler å foreta ytterligere undersøkelser rundt hvorfor malingen er sprukket opp på innsiden.
- Dersom tiltak ikke utføres, kan det oppstå ytterligere slitasje, redusert funksjonalitet og økt risiko for fuktinntrengning i konstruksjonen.

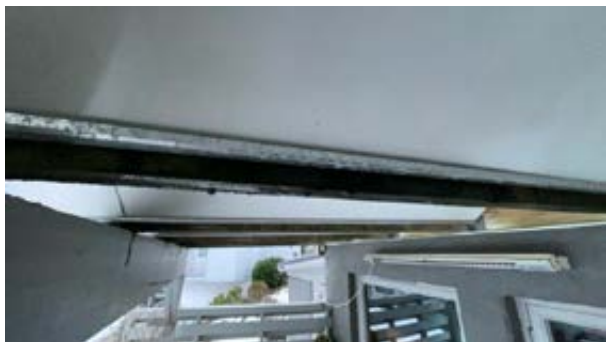
- Til-tak-plater er ofte utfordrende å få helt tette. Under befaringen dryppet det vann fra undersiden av terrassen, og det ble observert en terrassebjelke som var svært fuktig. Dette er ikke unormalt, men det bør bemerkes at fukt over tid kan skade trevirket.

- Det bør iverksettes tiltak for å sikre bedre tetting av Til-tak-platene, samt sørge for tilstrekkelig fall og utbedre eventuelle fuktskader på terrassebjelken.
- Dersom tiltak ikke gjennomføres, kan vedvarende fukt føre til råte og redusert levetid på trevirket, samt økte vedlikeholdskostnader over tid.

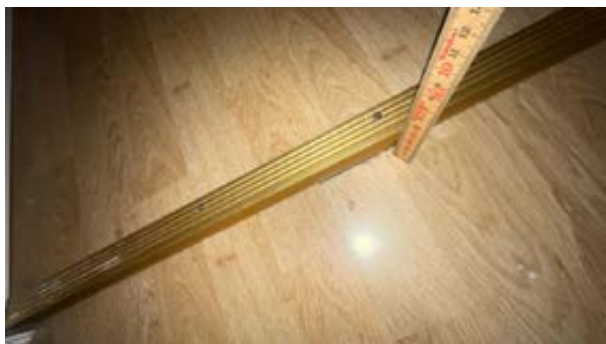
En oppkant i underetasjen hvor tilbygget er koblet sammen med hovedbygg. Dette er ikke vurdert som ett avvik.

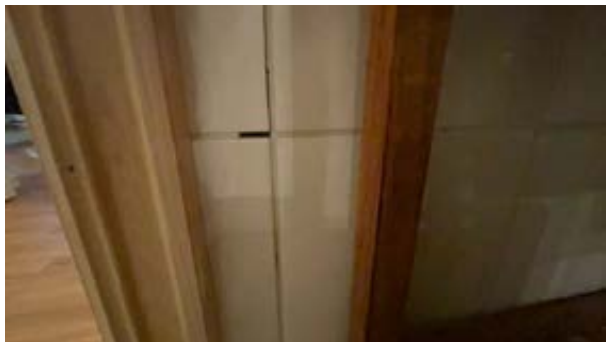
Flisfuge ved døren.

- Fuger med riss og sprekker bør utbedres eller skiftes ut for å hindre at vann trenger inn bak flisene, noe som kan føre til fuktskader i underliggende konstruksjoner.
- Det anbefales jevnlig observasjon av området for å oppdage eventuell videre utvikling av skader.

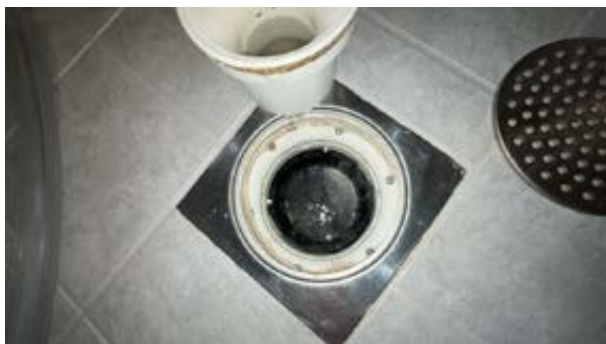
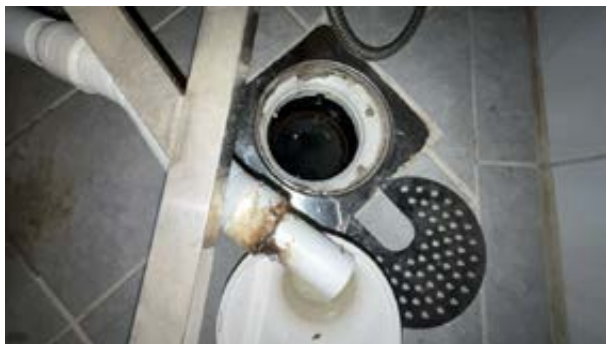
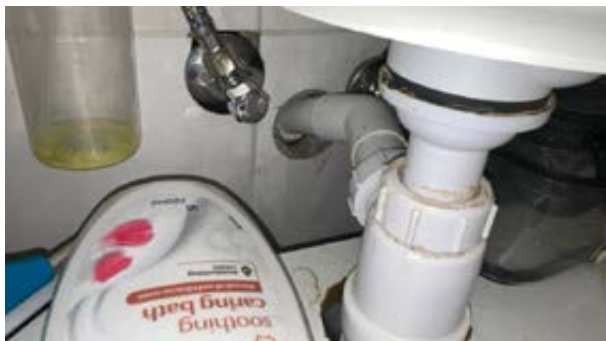
Overgangen mellom tettesjikt og rør ser ikke ut til å være tilstrekkelig.

- Løsningen/utførelsen rundt rørgjennomføringer gir fare for fukt inn i konstruksjoner.
- Det er viktig å merke seg at levetiden til en membran varierer basert på kvalitet, installasjon og bruk. Eldre membraner kan bli sprø og spreke opp, noe som fører til at de mister sin vannnettende funksjon. Dette kan resultere i vannlekkasjer gjennom vegger og gulv og fuktskader.

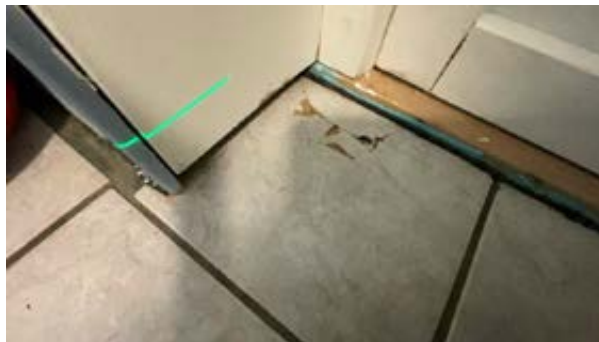
Sprekker i flis.

- Fliser med sprekker og bom bør skiftes ut for å hindre videre skade og redusere risiko for vanninntrengning i konstruksjonen.
- Hullrom under flisene kan føre til at fliser løsner eller sprekker ytterligere over tid, noe som kan medføre økt fare for fuktskader i underliggende konstruksjon.
- Det anbefales å følge med på tilstanden og vurdere ytterligere undersøkelser for å avdekke eventuelle skjulte skader.

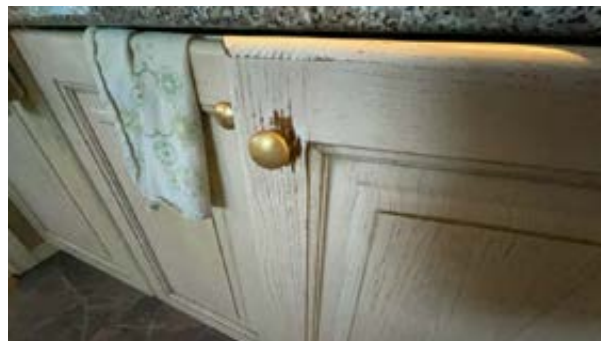
Noe slitasje på innredningen.

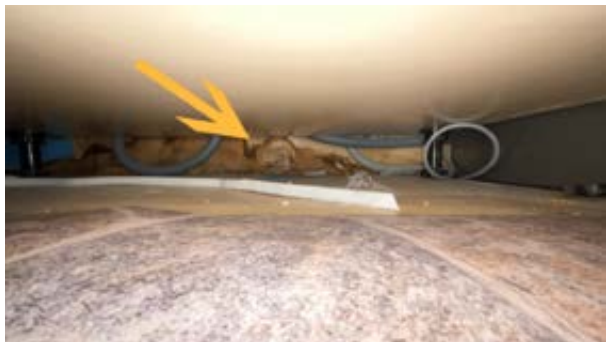
Avvik: Under vasken er det observert noen fuktskjolder i veggplaten. Det ble foretatt fuktmåling her, uten å observere unormale utslag.

Fuktskjolder i vegg bak kjøkkenet

- Det bør følges med på området for å avdekke eventuell utvikling av fuktskader.
- Dersom fuktskjoldene forverres, bør det iverksettes tiltak for å hindre videre fuktinntrengning, da dette kan føre til skade på bygningsdeler og økt risiko for mugg- og råteskader.

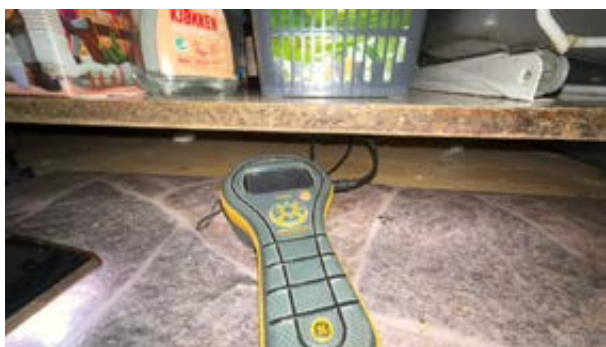
Det er foretatt fuktmåling, uten at dette gav unormale utslag.

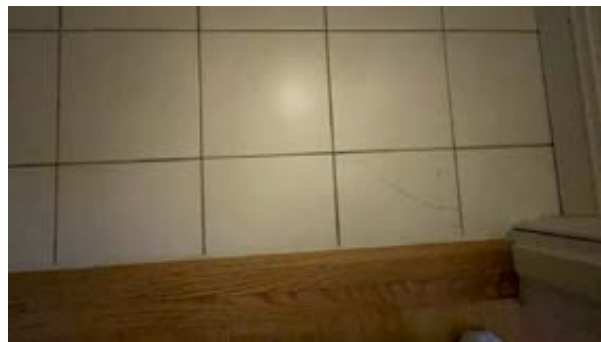
Avvik: Det er sprukne fliser på gulvet.

Sprukne fliser.

- Sprukne fliser bør vurderes utbedret for å unngå ytterligere skade og for å opprettholde et pent estetisk uttrykk.
- Selv om rommet ikke er et våtrom, kan sprekker i fliser føre til at smuss og fukt trenger ned i underlaget, noe som over tid kan gi økt slitasje eller skade på gulvkonstruksjonen.

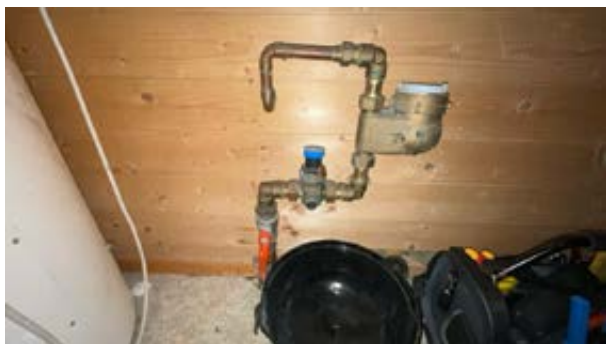
Det er observert en drypplekkasje fra en kobling ved stoppekran.

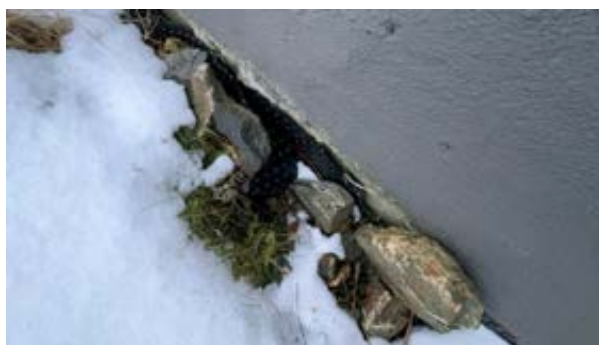
Fuksikring mot grunnmur er ikke tettet med overgangslist.

- Det bør monteres overgangslist på knotteplasten mot grunnmuren for å hindre at vann renner på innsiden av tettesjiktet.

- Manglende utbedring kan føre til økt fuktbelastning på grunnmuren, noe som kan medføre skader på konstruksjonen og økt risiko for fukt i kjeller.
