# Tilstandsrapport

Enebolig

Rensviktunet 1, 6521 FREI

Befaringsdato: 09.09.2026

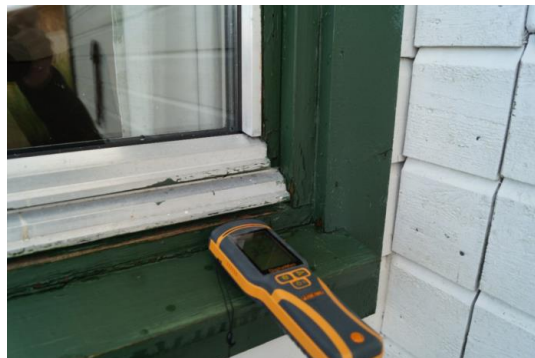
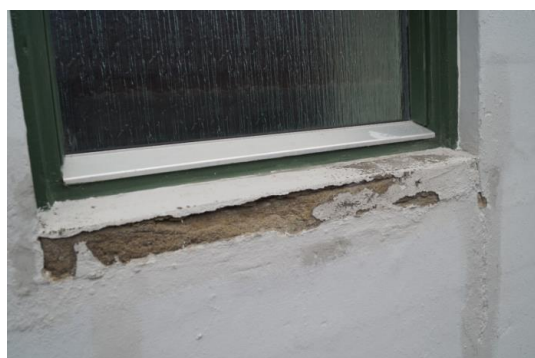
- Karmene i vinduer er slitte og det er sprekker i treverket.

- Slitte karmar og sprekker kan føre til redusert tetthet, fuktinntrenging og videre nedbrytning av treverket.

Det er ikke etablert vannbrett eller beslag under kjellervinduene mot nord. Det er påvist fuktskade i utvendig karm på stuevindu mot vest. Enkelte vinduer har slitte karmar. Det er registrert fuktopptrekk og svelling i bunnforing på soverom mot vest.

fuktskade i utvendig karm på stuevindu mot vest

- Det må foretas lokal utbedring.
- Det må påregnes noe vedlikehold og at enkelte vinduer må skiftes ut.

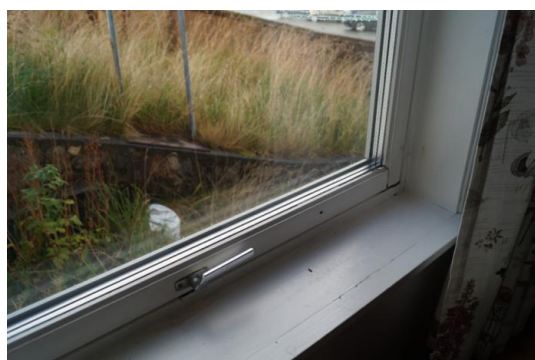
Det er ikke etablert vannbrett eller beslag under kjellervinduene. Det er registrert stedvis avskalling i overflaten på grunnmuren like under vinduene.

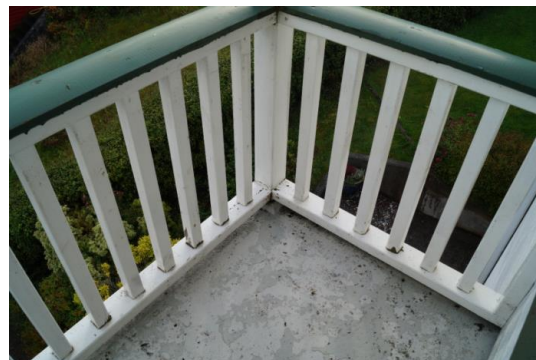
Rekkverket er værslitt og har behov for vedlikehold/fornyelse. Det anbefales å fornye tettesjiktet for å sikre fortsatt tilfredsstillende funksjon og redusere risikoen for fuktrelaterte skader.

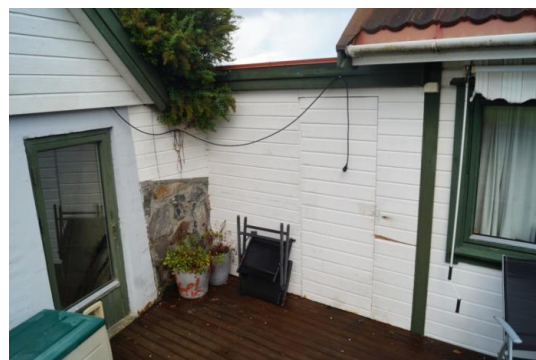
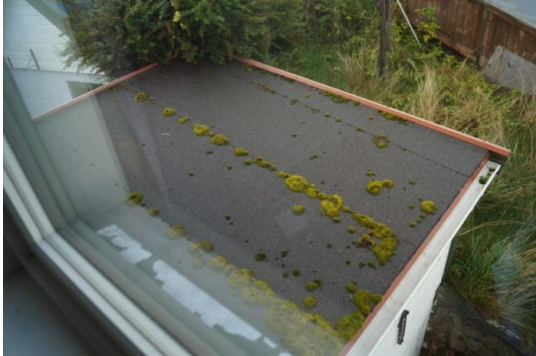
Vedbod

Mosevekst kan holde på fukt og bidra til økt nedbrytning av taktekkning og underliggende konstruksjoner over tid.

- Mosevekst kan holde på fukt og bidra til økt nedbrytning av takteking og underliggende konstruksjoner over tid. Det anbefales å fjerne mose og følge utviklingen på taktekingen.

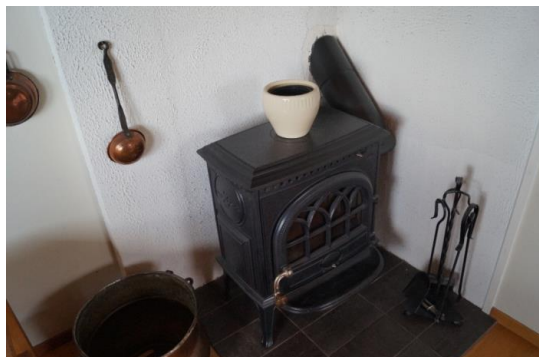
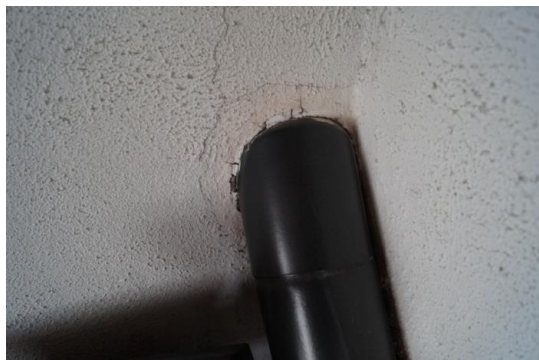
Vedovn på stue

Det er registrert enkelte riss i brannmur/puss ved røykinnføringen på stue. Sotluken er av eldre dato.

Det er registrert enkelte riss i brannmur/puss ved røykinnføringen på stue.

Rehabiliter pipe. For å kunne rehabiliter pipe må røykrør ha tilstrekkelig dimensjon. Dette har ikke takstmann undersøkt.

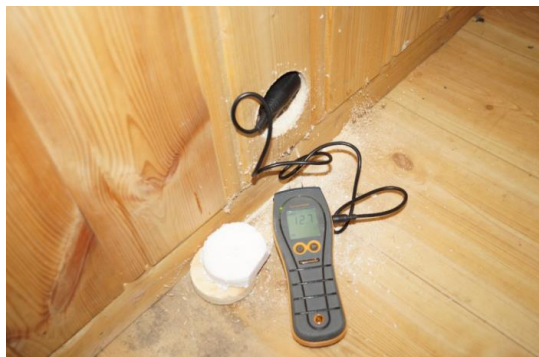
Hulltaking i bod

Det er utført hulltaking i nedre del av innforet vegg mot terreng i kjellerbod. Det ble målt et fuktinnhold på ca. 13 % i treverk ved kontrollpunktet. Det ble ikke registrert synlige tegn til fuktskade eller biologisk nedbrytning ved kontrollpunktet.

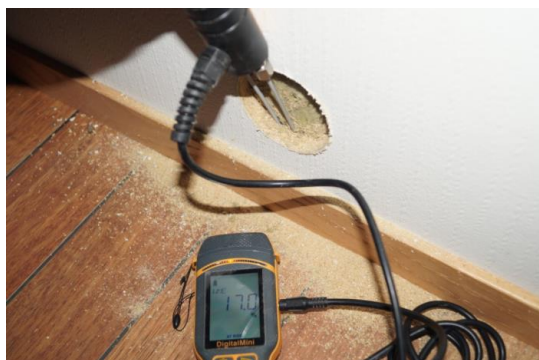
Det er videre utført hulltaking i nedre del av innforet vegg mot terreng i kjellerstue. Det ble påvist fukt i bunnsvillen, med målt fuktinnhold på ca. 17 %. Det ble ikke registrert synlige fuktskader eller tegn til biologisk nedbrytning ved kontrollpunktet.

Hulltaking i kjellerstue: Konsekvens: Målt fuktinnhold på ca. 17 % i bunnsvill viser noe fuktbelastning i konstruksjonen. Vedvarende fuktbelastning kan over tid medføre risiko for mikrobiell vekst og nedbrytning av treverk. Forholdet bør følges opp, og årsak til fuktbelastningen bør avklares dersom fuktnivået vedvarer eller øker.

Det anbefales ytterligere undersøkelser for å avklare årsak, omfang og utvikling av fuktforholdene. Dette kan blant annet omfatte utvidet kontroll av innforede vegger og vurdering av utvendige fuktforhold/drenering. Inspeksjonsmulighetene er begrenset som følge av innredningen.

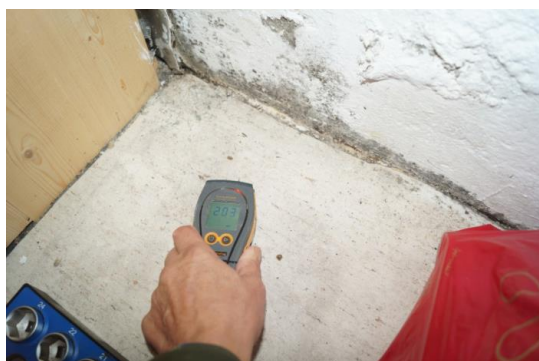
- Det er registrert forhøyede fuktindikasjoner under belegget i kjellerbod. Det er også registrert døde skruketroll i kjelleren, noe som kan være en indikasjon på et fuktig miljø. Det kan ikke utelukkes at det forekommer fukt i bakenforliggende konstruksjoner.

Det er registrert forhøyede fuktindikasjoner i gulvet i kjellerboden. Gulvbelegget har stedvis løsnet fra underlaget.

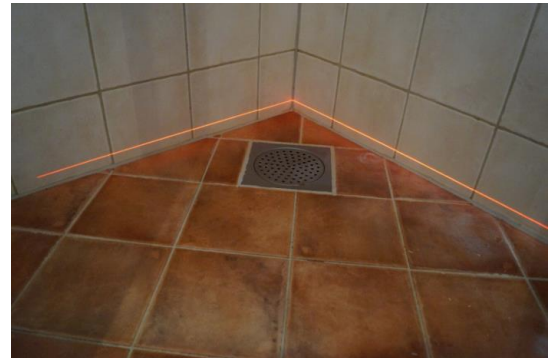
- Det er påvist avvik i fallforhold til sluk i forhold til krav i forskrift på befaringsstidspunktet.
- Det er registrert meget begrenset lokalt fall mot sluk.

- Et bad med manglende/ redusert fall til sluk blir mindre funksjonelt og sikkert for brukeren. Dette kan medføre stående vann på gulvet, vann som ikke ledes effektivt til sluket, økt risiko for at vann renner ut av rommet og redusert sklisikkerhet på gulvet.
- Til tross for avviket i fall/høydeforskjell til sluk, vil gulvet fortsatt kunne lede vann mot sluket, men med redusert effektivitet. Dette kan potensielt øke risikoen for vannansamling i enkelte områder av badet.
- Det må foretas utbedring av fallforhold.

Det er registrert meget begrenset lokalt fall mot sluk.

Fallet tilpasses 1:50 i dusjsone og 1:100 på øvrig gulv.

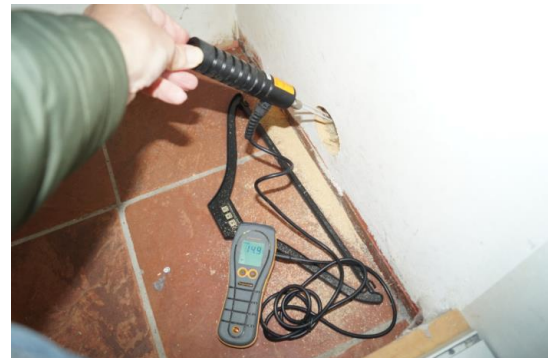
Det er foretatt fuktmåling i forbindelse med hulltaking i hall/garderobe. Det ble ikke påvist unormale fuktforhold ved kontrollpunktet. Målt fuktinnhold i treverk var ca. 14 %.

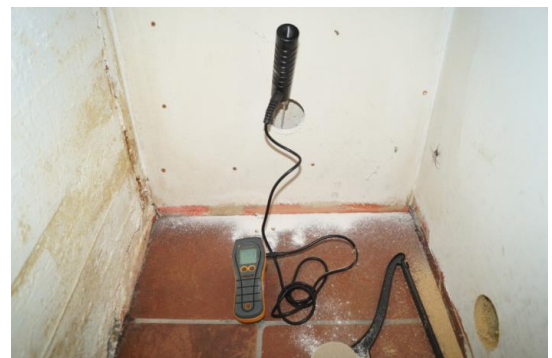
Det er registrert forhøyede fuktindikasjoner i nedre del av veggplate i garderobe ved pipe/hall i underetasjen. Det ble utført hulltaking i veggplaten for nærmere kontroll av bakenforliggende konstruksjon. Det ble målt fuktverdier på ca. 15–18 % i treverk inne i veggkonstruksjonen. Anbefales undersøkt nærmere.

Det er registrert forhøyede fuktindikasjoner i nedre del av veggplate i garderobe. Det ble utført hulltaking i veggplaten for nærmere kontroll av bakenforliggende konstruksjon. Det ble målt fuktinnhold på ca. 15–18 % i treverk inne i veggkonstruksjonen.

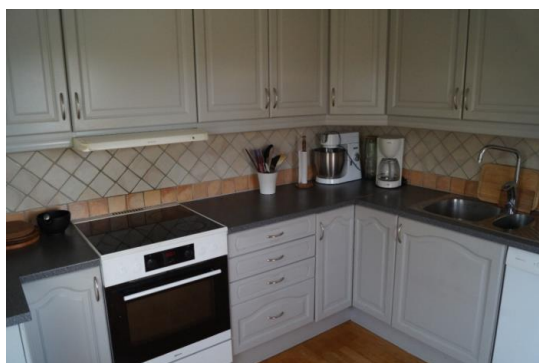
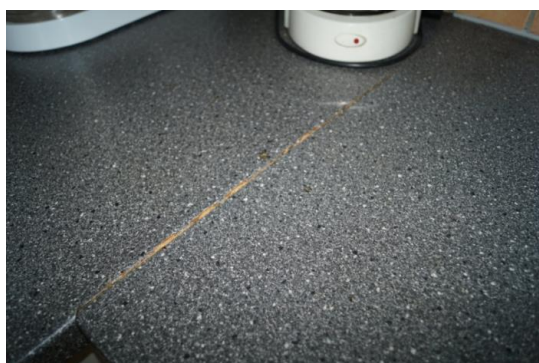
- Konsekvens: Svelling i plateskjøt tyder på fuktpåvirkning og kan over tid medføre ytterligere nedbrytning av benkeplaten. Utskifting av berørt del må påregnes dersom utviklingen fortsetter.

Svelling i plateskjøt tyder på fuktpåvirkning

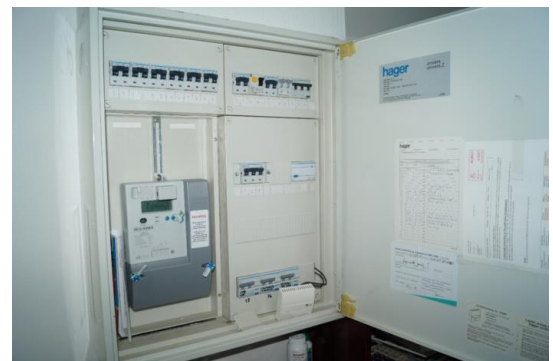
Automater i sikringskap

- Manglende samsvarserklæring øker sannsynligheten for at det elektriske anlegget er utført av ufaglærte og at anlegget har feil og mangler. Dette øker fare for brann- og støt og kan i verste fall utgjøre fare for liv og helse. Det kan i tillegg medføre utbedringskostnader. Det er derfor behov for at en kvalifisert elektrofaglig person kontrollerer det elektriske anlegget.
- Behov for kontroll av det elektriske anlegget indikerer usikkerhet rundt tilstand og sikkerhet. Eventuelle feil eller mangler kan medføre økt risiko for brann, elektrisk støt og skade på utstyr. Det elektriske anlegget må kontrolleres av kvalifisert elektrofaglig person. Eventuelle avvik bør utbedres for å sikre en trygg og forskriftsmessig installasjon.

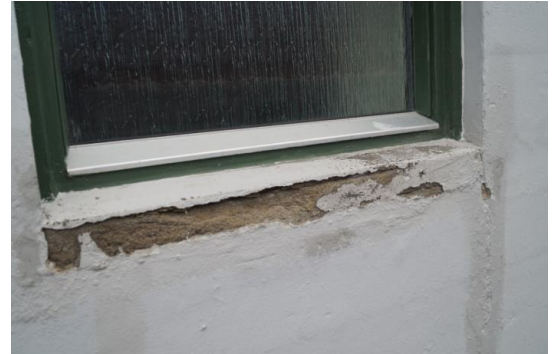
- Mindre sprekker og skjevheter kan skyldes normale bevegelser eller setninger, men kan utvikle seg over tid.
- Lokal utbedring må utføres.

Det finnes små sprekker eller riss i fasade/grunnmuren.

De anses som overflatefeil og ikke som noe som påvirker byggets bærende konstruksjon.
