# Klaus Nilsens gate 6

ÅLESUND SENTRUM

**Praktisk 3-romsleilighet med 2 verandaer, garasjeplass og svært sentral plassering | Heis i bygget**

## KLAUS NILSENS GATE 6

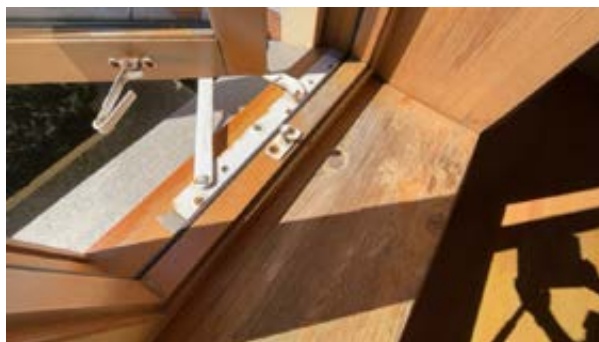
- Årsaken til avviket er ikke kjent, men det kan se ut som om vinduet har stått åpent en gang når det var nedbør. Anbefaler å overflatebehandle vindusforing og karm, for å så følge med på område.

- Vi spesifiserer at det ikke er foretatt undersøkelser inne i veggen og omfanget av avviket ikke er avklart. Skjulte følgeskader ikke kan utelukkes.

Fuktskjolder i vindusforing. Det er også fuktskjolder på vinduskarmen.

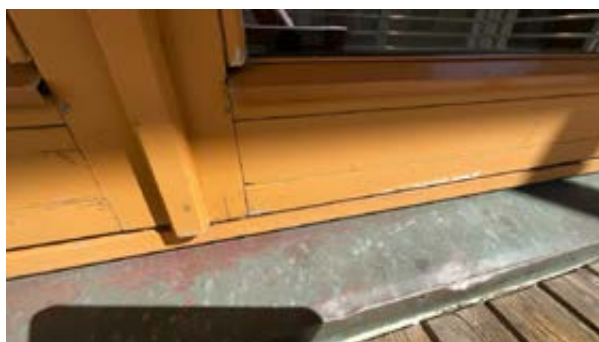
- Manglende utbedring/ tiltak av værslitt dør kan føre til forkortning av levetid, skader i konstruksjon og tiliggende konstruksjoner.

Slitt terrassedør.

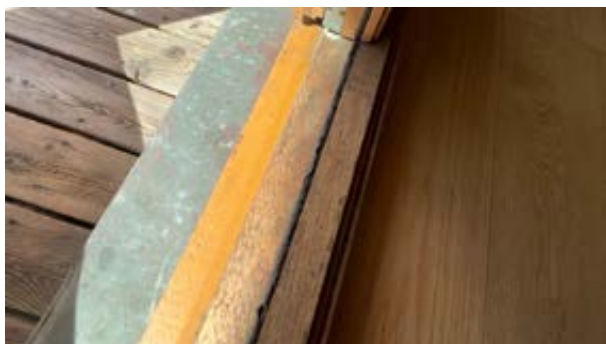
Skadet pakning på terrassedøren.

- Pakning bør skiftes slik at kald trekk, unødvendige luftlekkasjer og energitap unngås.

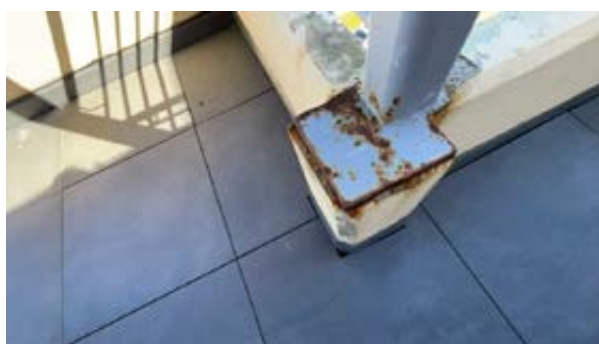
Rust/ korrosjon på søyle.

- Manglende utbedring/ tiltak kan føre til skader i skader på verandaen, dens bæring og nærliggende konstruksjoner. Vi spesifiserer at det endelige omfanget av avviket ikke er avklart og at skjulte følgeskader ikke kan utelukkes.

- Korrosjon/ rust på søyle må fjernes og søylen må behandles.
- Sameiet har bekreftet at dette ikke er deres ansvar å utbedre observasjonene som er gjort med nedløpet. De opplyser om at denne løsningen har vært slik siden byggeår og det er hver enkelt eier som har ansvar for at rusk ikke hindrer vann i renne til sluk. Det er viktig at det renskes jevnlig under terrassebordene og løsningen med avløpet som kommer ned fra overliggende terrasse mot sør bør forlenges mot sluken.

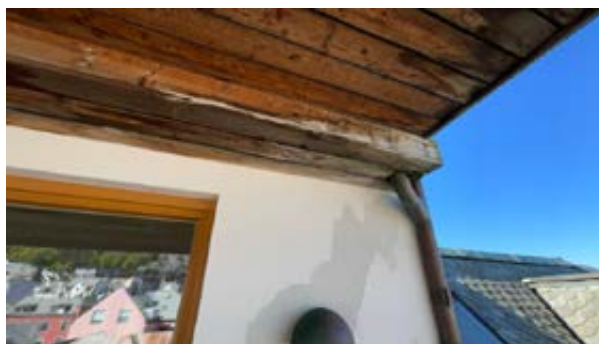
- Årsaken til fuktskjoldene opp under overbyggene er ikke kjent, men det kan være en lekkasje fra overliggende tettesjikt (overliggende veranda). anbefaler å kontakte sameiet og opplyse de om observasjonene.

Fuktskjolder.

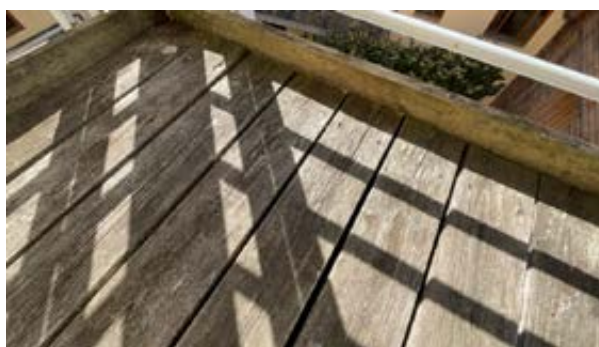
Værslitte terrassebord.

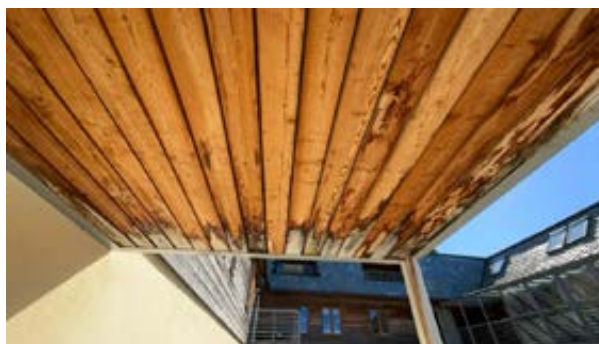
Fuktskjolder.

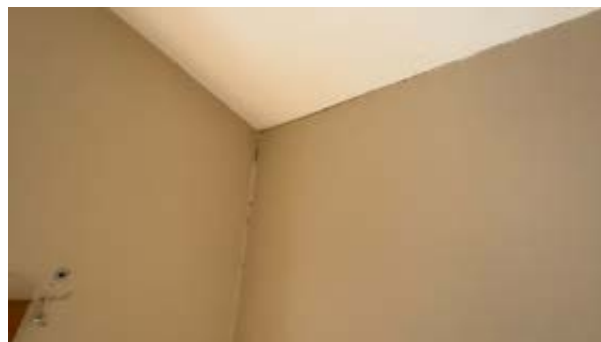
Sprekker i veggghjørne og vegg mot tak. Det er ikke unormalt at det kan sprekke opp slike steder.

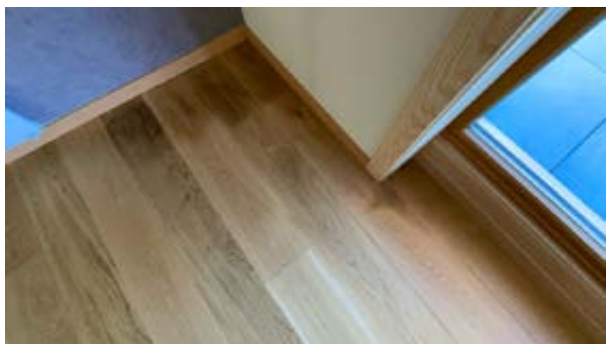
- Uten utbedring kan det få konsekvens for møbler, levetid, bytte av gulv og potensielt knirk.
- Det er kun foretatt overflatesøk og det kan ikke utelukkes skjulte skader som ikke er observert. Gulvet bør skiftes og det må også da undersøkes om fuktskadene kan forårsaket ytterligere skader som er skjulte.

Det er observert fuktskjolder i gulvet, hvor det er skiftet terrassedør.

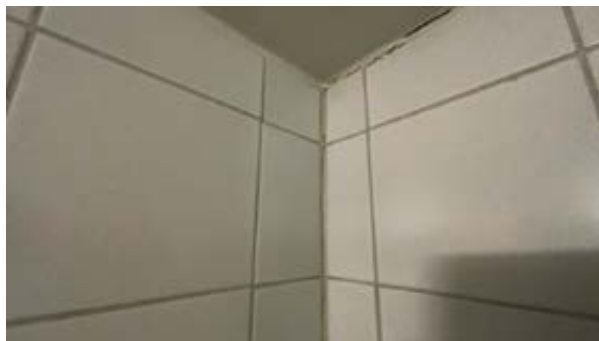
Sprekker i silkonfuge. Dette er observert flere steder.

- Det må foretas tiltak for å lukke avviket.
- Slike riss/sprekker kan indikere bakenforliggende fuktskader, og konstruksjonen bør observeres jevnlig for å vurdere utvikling.
- Det må foretaes lokal utbedring
- Dersom tiltaket ikke utføres er det fare for videre skadeutvikling.

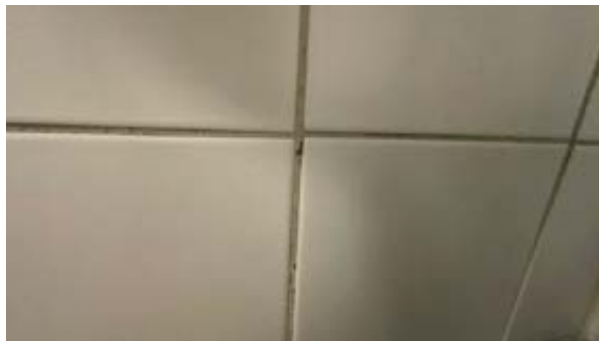
Slitte flisfuger. Bildet er fra dusjsonen, men dette er også observert andre steder.

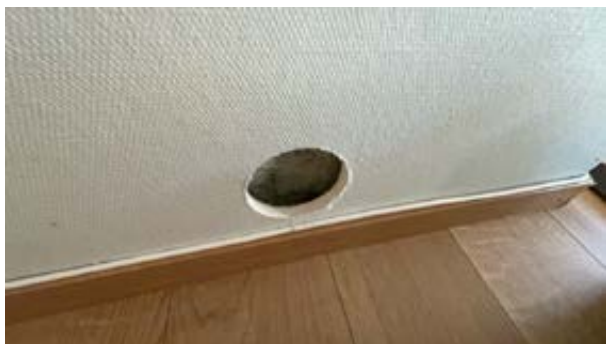
Det er kun stål inne i veggen og det er derfor ikke mulig å foreta målinger.

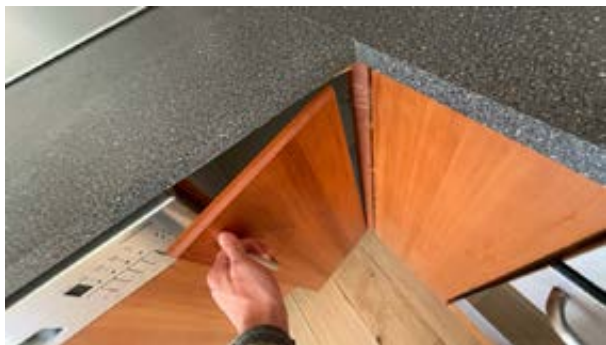
Skade på en skapdør.

- Det må påregnes lokal utbedring/utskiftning.

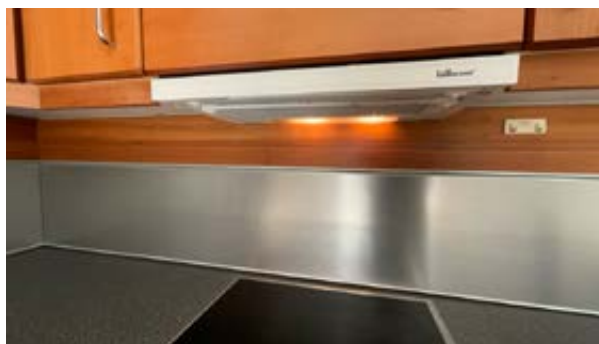
**Kostnadsestimat: 10 000 - 50 000**

Ventilatoren fungerer ikke.

- Det må gjøres ytterligere undersøkelser. Det er ukjent hvor det mekaniske avtrekksanlegget er plassert. Det må undersøkes med sameiet og det må foretas en utbedring. Manglende avtrekk fører til at matos og fukt ikke føres ut av bygningen.
- Det er ikke avklart om det er tilstrekkelig med kun en service eller om det må foretas utskiftninger. Kostnadsestimat er ikke beregnet opp mot utskiftninger.
