# Helledalen 5

SYKKYLVEN

ENEBOLIG · TILSTANDSRAPPORT MED VERDITAKST

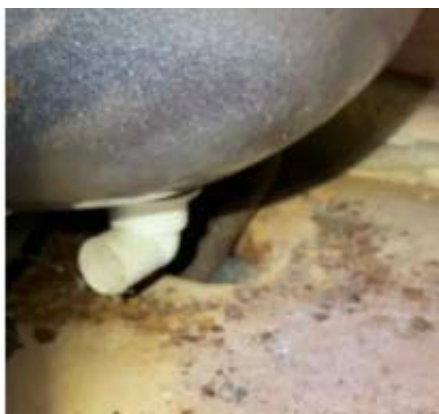
Sluk under badekar

- Våtrommet har ikke noe form for tettesjikt, og oppfyller ikke krav til vanntetthet etter gjeldende standard (NS 3600:2025). På bakgrunn av alder og erfaringsmessig begrenset levetid må det påregnes at tettesjiktet ikke lenger har tilfredsstillende funksjon, særlig i våtsone. Løsninger rundt sluk og gjennomføringer er også av eldre utførelse og vurderes som usikre. For å oppnå forventet funksjon og redusere risiko for fuktskader må det påregnes full oppgradering av våtrommet. Det er ikke mulig å utbedre våtrommets tettesjikt uten full oppgradering av våtrommet, derfor gis det en samlet tilstandsgrad for hele våtrommet.

- Badet er ikke funksjonelt slik det fremstår i dag det er påvist betydelig skader på alle overflater, badet har ikke noe tilfredsstillende tettesjikt. Det er et vindu i våtsonen hvor det mangler finish rundt. Det er sprekker i belegget på vegger. Det er eldre støpejern sluk, skader på utstyr og det er ingen ventilering av rommet etc.

- Våtrommet oppfyller ikke grunnleggende krav til tettesjikt for våtrom.
- Full oppgradering av våtrommet må påregnes.
- Manglende oppgradering av våtrommet medfører høy risiko for at konstruksjonene ikke vil tåle vanlig bruk av vann eller lekkasjer. Dette kan føre til fuktskader på tilstøtende konstruksjoner.
- Uten oppgradering er rommet ikke egnet til bruk som våtrom, rommet kan alternativt benyttes til vanlig bodformål som de andre rommene i kjeller.

**Kostnadsestimat:** kr 250 000 - 350 000

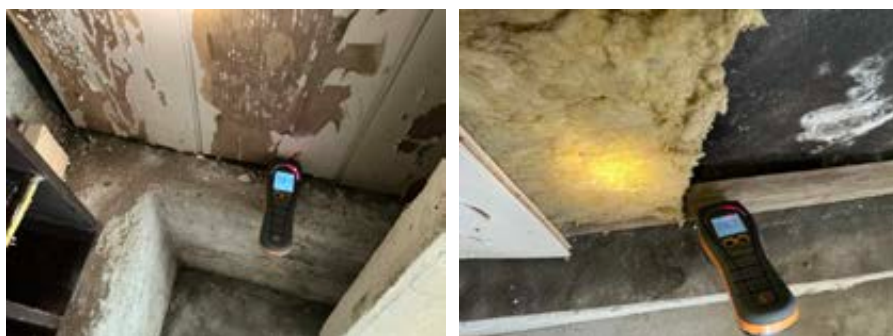
- Det er i et område mot øst montert på noen panelplater oppå en murkant med bakenforliggende isolasjon. Det er påvist betydelig fuktskader i disse platene, og høyt fuktnivå i platene - 46% stående vann.

- Fuktskadede plater/isolasjon/papp mot grunnmur mot øst må fjernes, og muren må ha åpne murkonstruksjoner.
- Det legges da til grunn at kjeller kun benyttes til bodformål for ikke fuktømtålelige ting.
- Kostnadsestimat gjelder fjerning av fuktskadede plater/isolasjon etc, ikke gjenoppbygging.

**Kostnadsestimat:** kr 50 000 - 100 000
