# Gamlevegen 11

MOLTUSTRANDA

# Tilstandsrapport

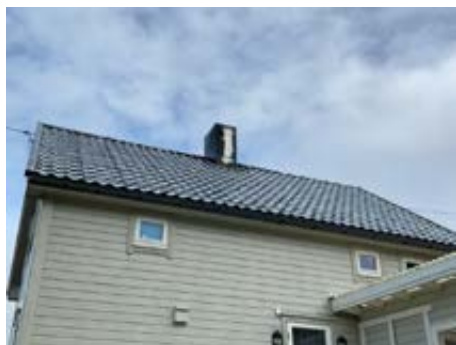
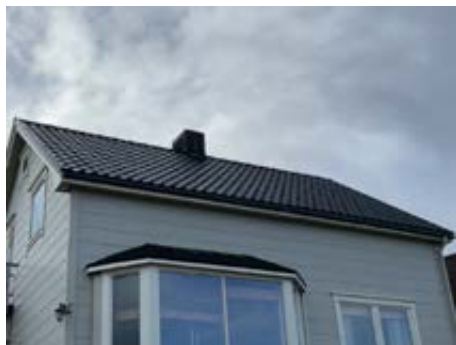
Avskalling av takbelegg forkorter taktekkings levetid, og medfører at taktekkingen er mer utsatt for korrosjon skader. Tiltak med avskalling av takbelegg må påregnes/vurderes.

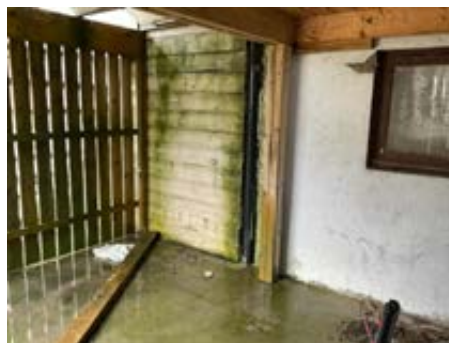
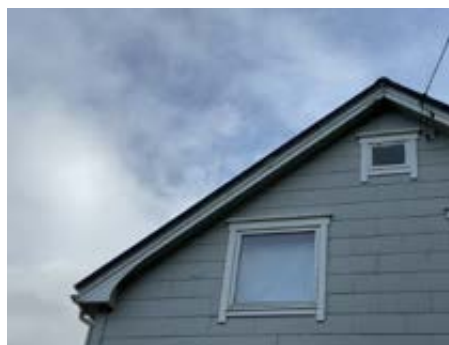
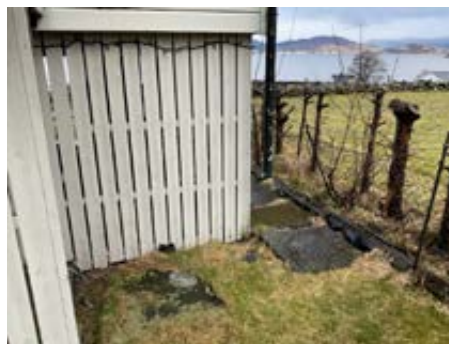
## TG 3 Nedløp og beslag

Taktekkingen har ikke snøfangere og stigetrinn til pipe montert. Det er synlige fukt og råteskader i takutstikkene. Takrenne systemet er delvis tett og uten avrenning. Pipeledning har avskallinger.

Det må påregnes vedlikehold og utskiftinger av fuktskader i takutstikk.

Manglende snøfangere medfører snøras fra taktekkingen. Med påfølgende risiko for skade på person, bygningsdeler eller tingskade. Snøfangere anbefales montert.

Takrenne systemet må rengjøres. Vann fra taknedløpene anbefales ledet bort fra grunnmuren, slik at en reduserer fuktbelastningen av grunnmur og drenering, og reduserer fuktinntrekk i kjeller.

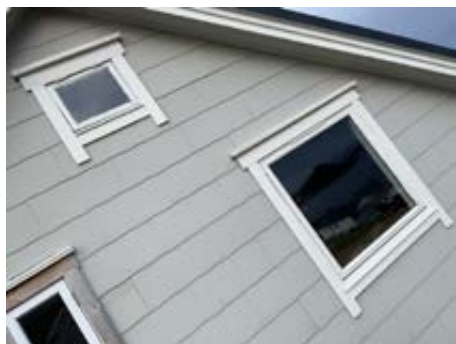
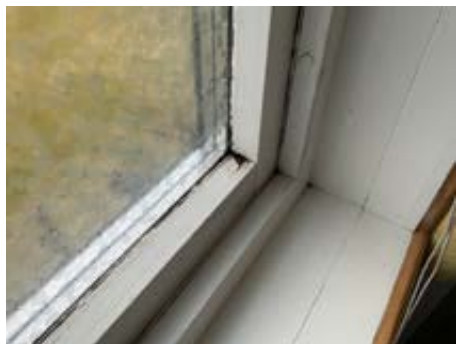
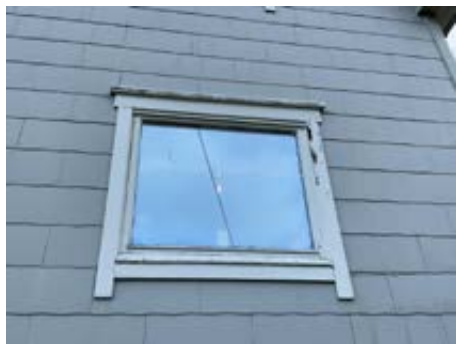
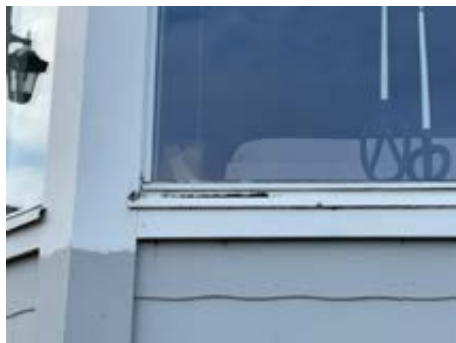
- Det er påvist at enkelte vinduer er vanskelig å åpne/lukke.
- Det er påvist avvik rundt innsettingsdetaljer.
- Det er påvist tegn på innvendig kondensering av enkelte vindusglass.
- Det er påvist vinduer med fukt/råteskader.
- Karmene i vinduer er slitte og det er sprekker i treverket.

- Vinduer må justeres.
- Det bør gjøres tiltak for å bedre ventilering av rommet.
- Kondensering på enkelte glass har medført fuktskader i treverk som kan medføre utskiftningsbehov av enkelte vinduer.
- Vinduer med råteskader må erstattes med nye.
- Det må påregnes noe vedlikehold og at enkelte vinduer må skiftes ut.

Vinduer og utvendige listverk med fukt og råteskader må påregnes utskiftet.

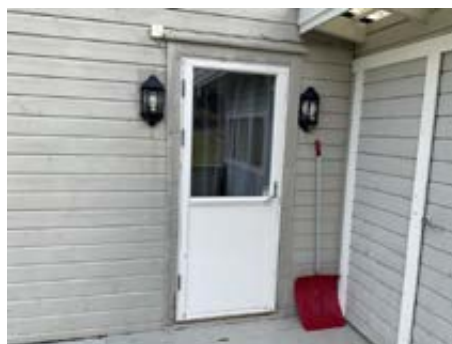
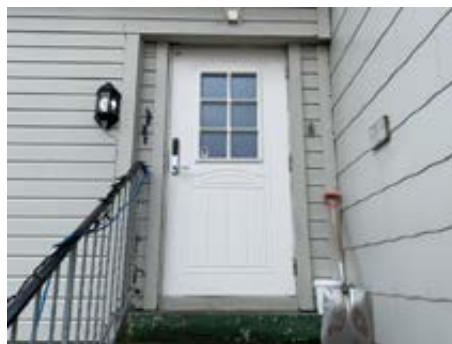
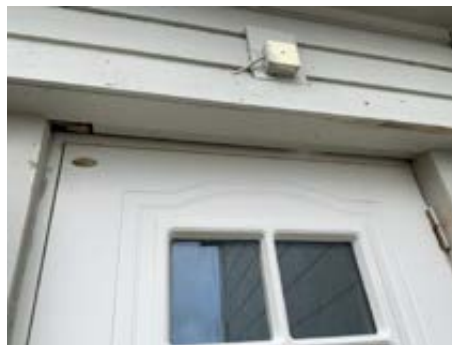
- Karmene i dører er værslitte utvendig og det er sprekker i trevirket. Det er ikke montert beslag under dørtersklene, og glasset i kjellerdør mangler. Utvendig belisting rundt ytterdør i hovedetasje har uttetheter.

- Dører må justeres.
- Det må påregnes noe vedlikehold og at enkelte dører må skiftes ut.

Beslag under dørtersklene anbefales montert, dette for å forbygge fuktinntrekk under dørtersklene. Uttethet rundt ytterdør hovedetasje må tettes, og kjellerdør står foran utskifting. Alternativt nytt glass.

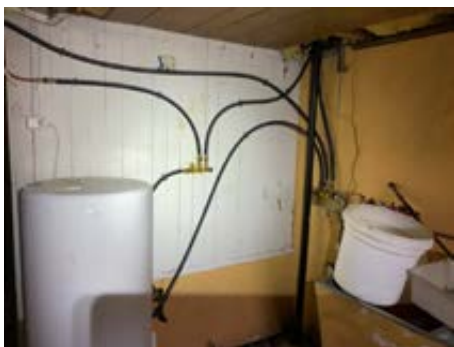
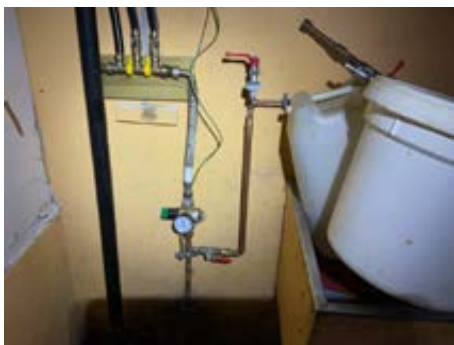
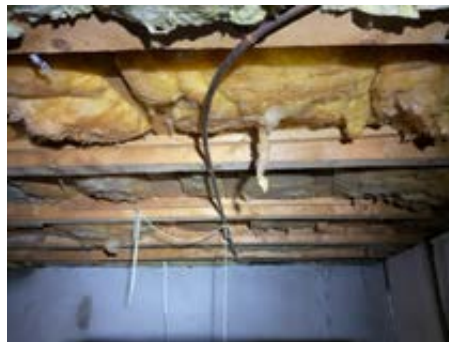
Avvik utskifting og behov for fornying gjelder røropplegg fra byggeår.

Røropplegg utført av ikke faglært rørlegger anbefales kontrollert for utførelse av autorisert rørlegger. Tiltak med øvrige påpekte forhold må påregnes/vurderes.
