# Grova 36

HAREID

**HAREID - Flott rekkehus med 3 soverom og carport fint og sentralt beliggende i Grova på Hareid | veranda | terrasse | hage**

Befaringsdato: 22.01.2026

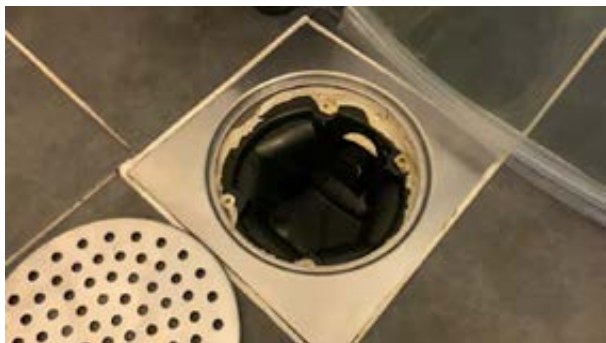
1 ETASJE > BAD

## TG 2 Sanitærutstyr og innredning

### Vurdering av avvik:

- Det er ikke påvist tilfredsstillende løsning for å synliggjøre lekkasje fra innebygget sistene.

- Uten dreneringsløsning/lekkasjesikring kan lekkasjer pågå over lang tid uten å bli oppdaget. Dette kan føre til omfattende fuktskader i omkringliggende byggematerialer.
- Ved implementering av innebygget sistene var det ikke krav om lekkasjesikring, konstruksjonen bør jevnlig observeres.

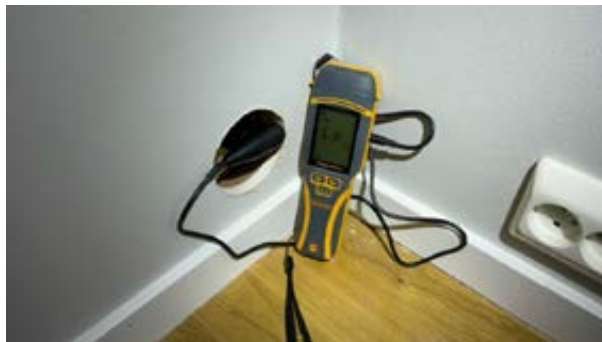
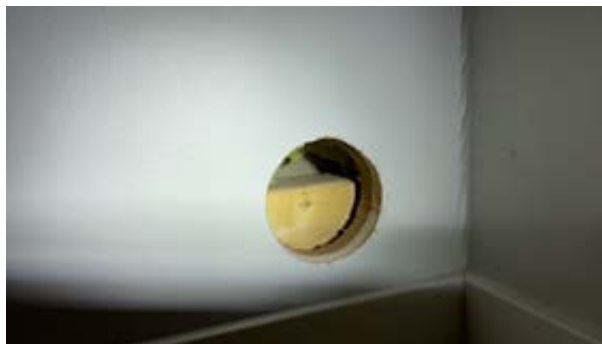
1 ETASJE > VASKEROM

## TG 2 Overflater vegger og himling

- Det er vindu/dør med ikke fuktbestandige materialer i våtsone (ved vask, dusj, badekar, osv.), løsningen eller byggematerialet er uegnet.

- Dersom det ikke gjøres tiltak, kan dette medføre oppfukning, oppsvelling og forringelse av materialer over tid og fuktskader på tilstøtende konstruksjoner.

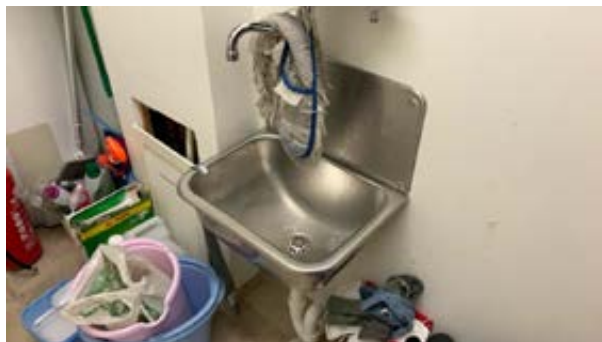
1 ETASJE > VASKEROM

## TG 2 Overflater Gulv

- Det er påvist avvik i fallforhold til sluk i forhold til krav i forskrift på byggetidspunktet.

- Til tross for avviket i fall/høydeforskjell til sluk, vil gulvet fortsatt kunne lede vann mot sluket, men med redusert effektivitet. Dette kan potensielt øke risikoen for vannansamling i enkelte områder av badet.

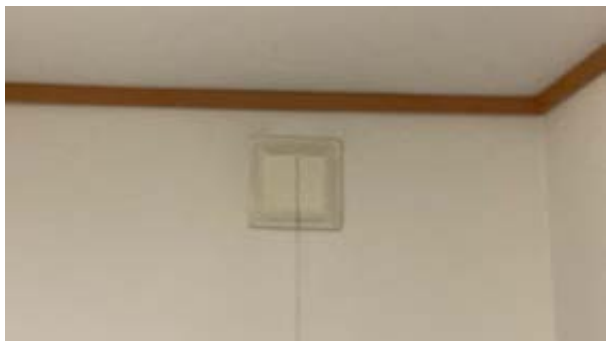
### 1 ETASJE > VASKEROM

#### TG 0 Tilliggende konstruksjoner våtrom

Hulltaking er ikke utført da det er tilgang til inspeksjonsluge for fuktmåling. Kontrollen avdekket ingen unormale forhold eller fuktverdier.

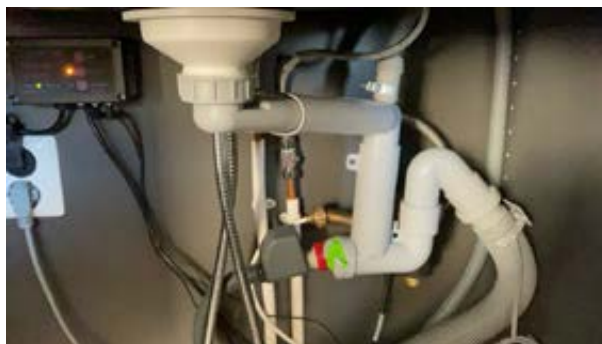
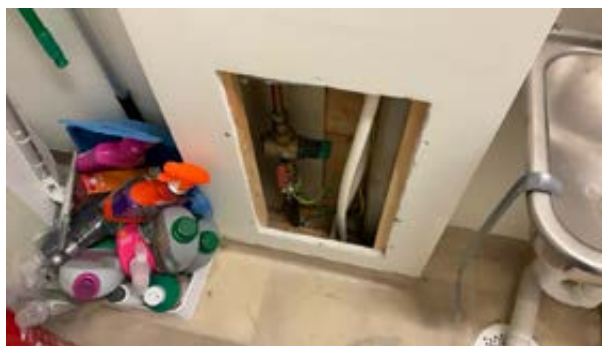
### TG 2 Avløpsrør

Avløpsrør av plast.

- Det er ikke behov for utbedringstiltak siden anlegget fungerer i dag, men ut ifra alder kan skader plutselig oppstå på eldre anlegg.
- I forbindelse med oppgradering av våtrom vil det være naturlig med utskiftning av rør.
