# Furumoen 11. Misvær

RIMELIG ENEBOLIG SENTRALT MISVÆR. M/DOBBELTGARASJE

Befaringsdato: 09.06.2026

Rapportdato: 30.06.2026

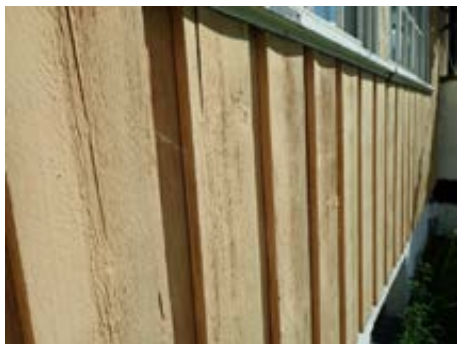
Det er påvist spredte råteskader i bordkledningen. Kledningen fremstår med sol og værslitt med sprekker. Stedvis fukt/råte i utvendig kledning. Kledningen bør/må overflatebehandles.

Sprekker i kledningen

- Råteskadet trekledning må skiftes ut.
- Andre tiltak:

Overflatebehandle kledningen.

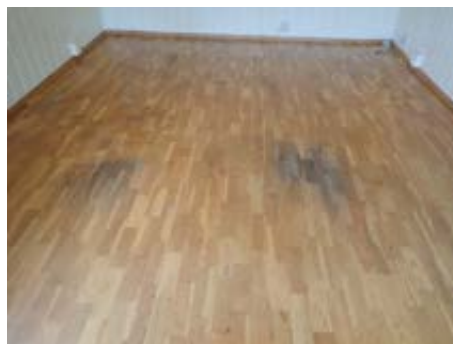
Det er stedvis påvist synlige skader på overflater. Overflater har en del slitasjegrad utover det en kan forvente. Det er skader og slitasje i parkettgulvene, vegg og takplatene er infisert av røyklukt.

Skader i parketten på stua.

Konsekvens/tiltak: Parketten fremstår med slitasje og skader og må rives. Det samme gjelder teppe på soverom. Samtlige vegg og takflater må forsøkes rengjøres for å fjerne røyklukta.

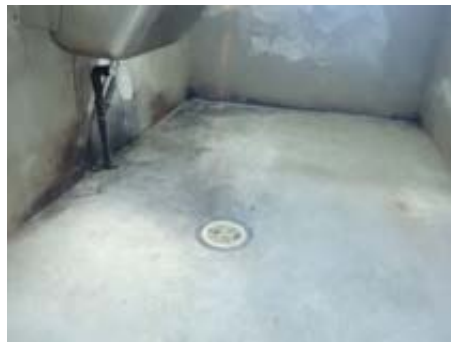
Fuktinntrekk i overgang gulv/vegg. Saltutslag i vegg.

Fukt i overgang gulv/vegger på vaskerom

- Det påviste fuktnivå gir grunn til å overvåke konstruksjonen jevnlig for å se utvikling over tid, og eventuelt foreta tiltak for å unngå fuktskader.

Ingen spesielle tiltak er nødvendig utover kontroll av fuktintrekkene. Det opplyses at det ble etablert ny drenering i 2010 av kontaktperson.

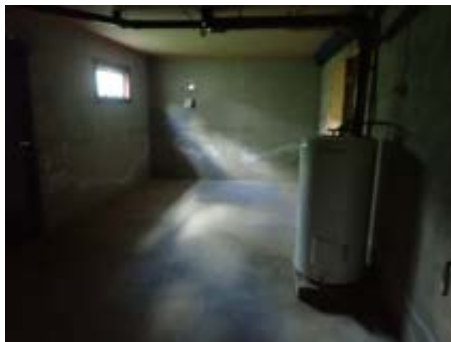
Det er påvist indikasjoner på noe fuktgjennomtrenging i kjellergulv. Det er påvist indikasjoner på noe fuktgjennomtrenging inn i kjellermur. Det indikeres fukt i gulv og vegg der vegg og gulv er med synlig misfarging. Generelt stedvis saltutslag i veggene. En av bodene er med grovstøpt gulv.

Saltutslag i veggene

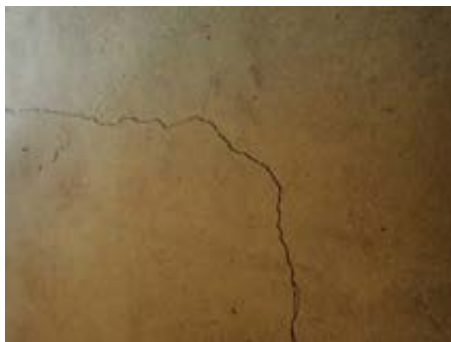
Sprekk i betonggulv

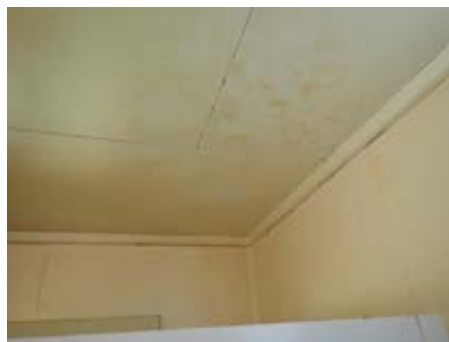
Det er vindu/dør med ikke fuktbestandige materialer i våtsonen (ved vask, dusj, badekar, osv.), løsningen eller byggematerialet er uegnet. Tapetskjøter er ikke tette. Stedvis åpne tapet skjøter. Tapetkrøll i hjørnene. Fukt og røykskader i takplatene.

Merker i takplate over dusj

- Dersom det ikke gjøres tiltak, kan dette medføre oppfukning, oppsvelling og forringelse av materialer over tid og fuktskader på tilstøtende konstruksjoner.
- Utette skjøter i våtromstapet kan føre til at fuktighet trekker inn og skader konstruksjonene bak tapetet.

Renovering av vegger og tak synes å være gjeldende.

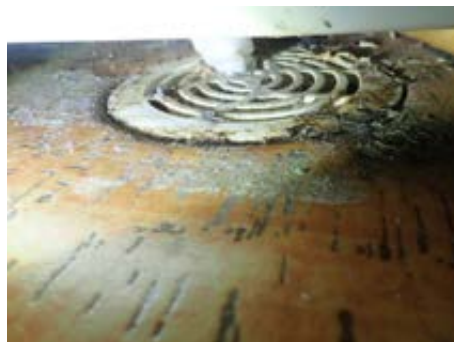
Sluk

- Det er viktig å merke seg at levetiden til en membran varierer basert på kvalitet, installasjon og bruk. Eldre membraner kan bli sprø og sprekke opp, noe som fører til at de mister sin vannnettende funksjon. Dette kan resultere i vannlekkasjer gjennom vegger og gulv og fuktskader.
- Overvåk tilstanden jevnlig. For å få tilstandsgrad 0 eller 1 må slukløsningen skiftes ut og sannsynligvis må også membransjiktet skiftes/utbedres. Det er imidlertid vanskelig å si noe om tidspunktet for når dette er nødvendig.
- Eldre sluk av plast er ofte utsatt for lekkasjer og særlig i overganger. Eventuelle lekkasjer kan medføre fuktskader på tilliggende konstruksjoner.

Som forebyggende tiltak er det derfor viktig at sluket blir renset for avfallsstoffer, for på best mulig måte ivareta at en raskest mulig avrenning skjer. Dette er et midlertidig tiltak, men ikke tilstrekkelig nok for å kunne være helt sikker på å unngå lekkasjer i området rundt sluket.

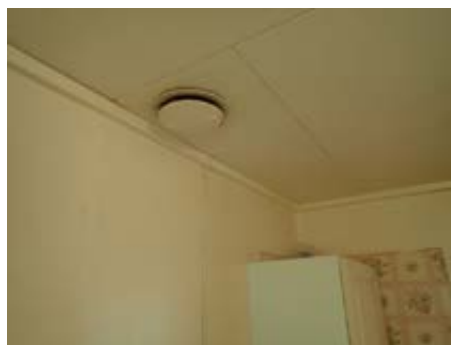
Ventil i tak

- Dersom avviket ikke utbedres vil det være fare for dårlig luftskifting og resultere i høy luftfuktighet og utvikling av skader.

Det anbefales å etablere bedre ventilasjon og tilluft. Dette har stor betydning i forhold til fuktpåkjenning. Mekanisk ventilasjon er å foretrekke fordi den normalt trekker fuktig luft effektivt ut. Det optimale er at ventilasjon skjer kontrollert gjennom kanaler som er trukket over yttertak.

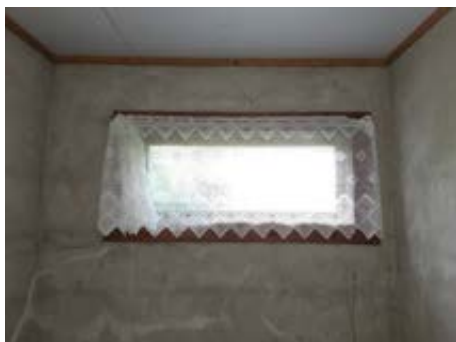
Ikke ventil

Det anbefales å etablere ventilasjon. Dette har stor betydning i forhold til fuktpåkjenning. Mekanisk ventilasjon er å foretrekke fordi den normalt trekker fuktig luft effektivt ut.

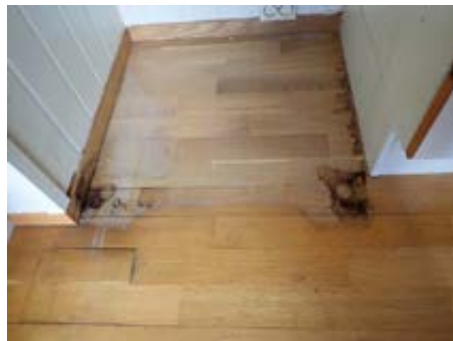
Det er påvist skader/fuktskjolder i kjøkkengulvet. Det er ved bruk av fuktindikator rundt utsatte hvitevarer påvist indikasjoner på fuktighet. Fuktskader i parketten ved kjøleskap. Mindre svelling i benkeplateskjøt.

Fuktskader i gulv ved kjøleskap

- Det må gjennomføres ytterligere undersøkelser.

Rengjøring og reparasjon foretas.

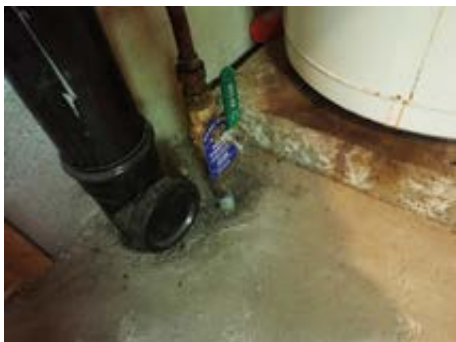
Stoppekran

- Tidspunkt for utskiftning av vannledninger nærmer seg.
- Det er ikke behov for utbedringstiltak siden anlegget fungerer i dag, men ut ifra alder kan skader plutselig oppstå på eldre anlegg.
- I forbindelse med oppgradering av våtrom vil det være naturlig med utskiftning av rør.

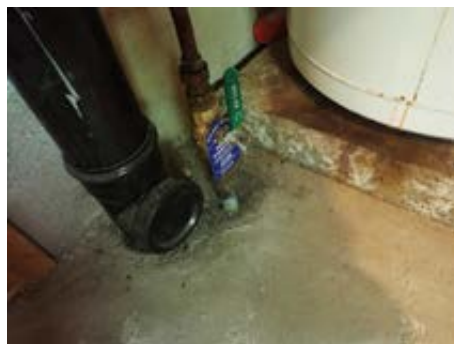
Stakeluke

- Det er ikke behov for utbedringstiltak siden anlegget fungerer i dag, men ut ifra alder kan skader plutselig oppstå på eldre anlegg.
- I forbindelse med oppgradering av våtrom vil det være naturlig med utskiftning av rør.

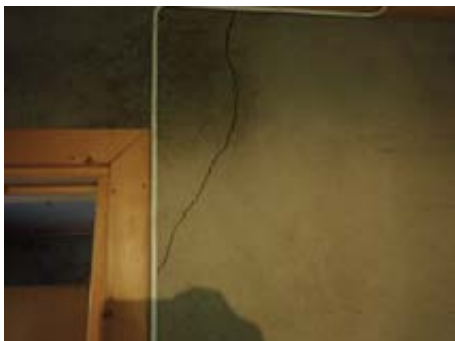
Det er registrert skråriss som er symptom på setninger. Grunnmuren har sprekkdannelser. Det presiseres imidlertid at det ikke er foretatt noen som helst geotekniske undersøkelser og derved er det kun svært begrensede muligheter for nøyaktig kunnskap om byggegrunn og stabilitet som kan gjøres.

Sprekk i innvendig skillevegg

- Det er ikke behov for utbedringstiltak.

Det kan være alt fra ubetydelig terreng svikt som nå er stabil.
