# Sandvika 4

Adresse	Sandvika 4 6149 ÅRAM
Prisantydning	Kr 2 590 000,-
Omkostninger	Kr 17 900,-
Totalpris	Kr 2 607 900,-
BRA-i/BRA Total	229/229 m <sup>2</sup>
Eierform	Eiet
Boligtype	Enebolig
Byggeår	1994
Soverom	4

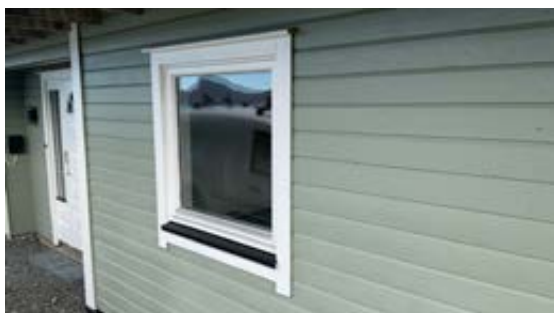
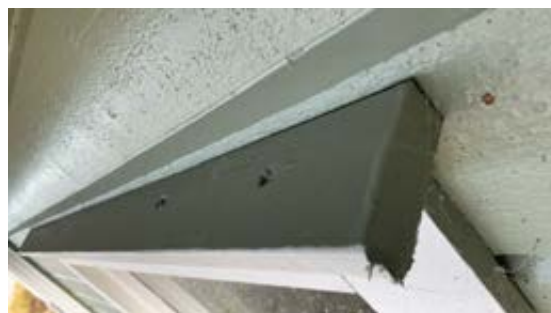
- Det er påvist avvik rundt innsetningsdetaljer.

Det mangler vannbrettbeslag over vindu der det ikke er takutstikk, i hovedsak på vindu i kjeller på front vegg. Noe som gir fare for fukt inntrenging i konstruksjoner, men ikke observert noe ved befaring.

- Det bør gjøres tiltak for å lukke avviket.

Viser til Byggforsk 523.701 innsetting av vindu i bindingsverksvegg.

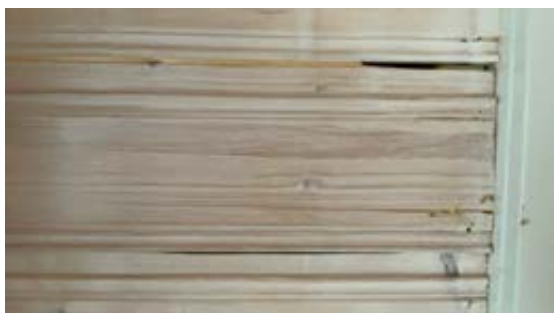
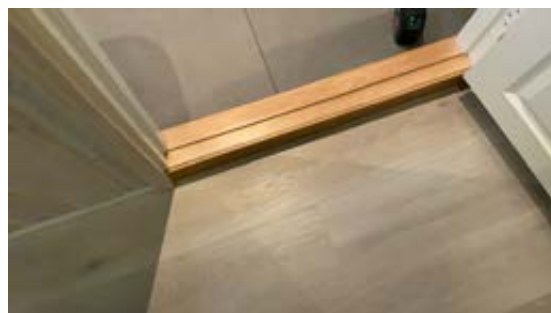
- Det er påvist skader på overflater.

Det er en del knirk ved dør til bad i h.etg.

Lokal utbedringer, av skader.

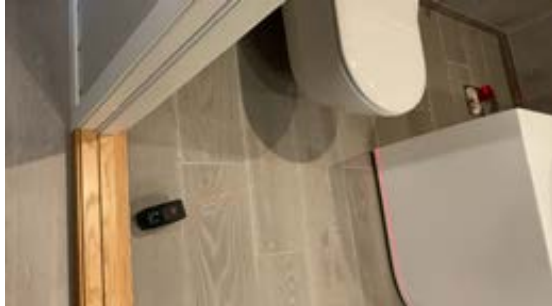
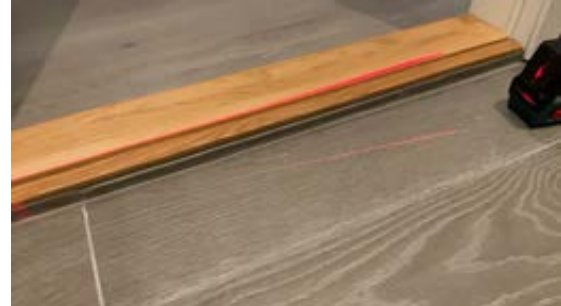
- Det er påvist avvik i fallforhold til sluk i forhold til krav i forskrift på byggetidspunktet.

Våtrom fungerer med fall avviket

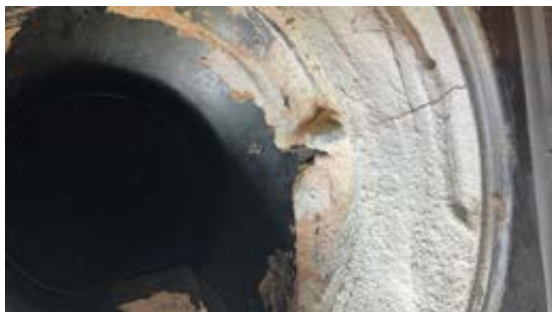
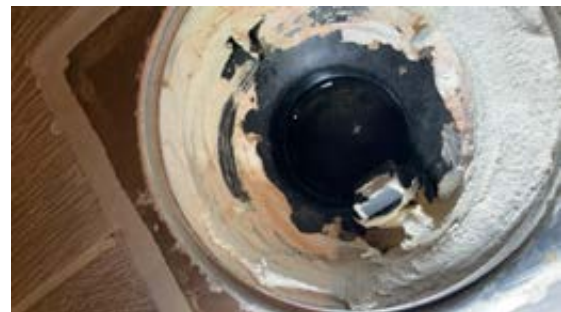
- Det må innhentes dokumentasjon.
- Eldre sluk av plast er ofte utsatt for lekkasjer og særlig i overganger. Eventuelle lekkasjer kan medføre fuktskader på tilliggende konstruksjoner.
- Det må innhentes dokumentasjon. Manglende membran/tettesjikt medfører risiko for lekkasjer og fukt i konstruksjonen.

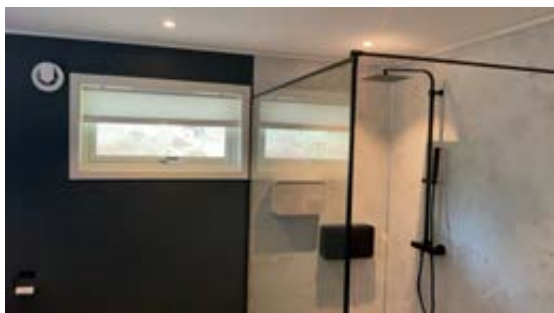
- Det er vindu/dør med ikke fuktbestandige materialer i våtsonen (ved vask, dusj, badekar, osv.), løsningen eller byggematerialet er uegnet.

- Uegnede materialer må fuktbeskyttes/utskiftes.

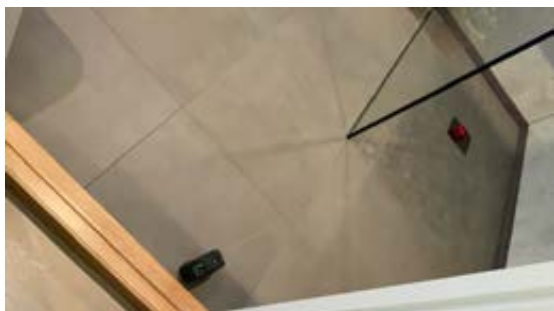
- Det er påvist at noen fliser har bom (hulrom under).
- Det er påvist avvik i fallforhold til sluk i forhold til krav i forskrift på byggetidspunktet.

Våtrommet fungerer med dette avviket, på fall.

Fall på ca. 8 mm

- Selv om bom eller hull lyd ikke alltid er et umiddelbart problem, bør det overvåkes nøye før eventuell utvikling i sprekker i flisfuger e.l. oppstår. Dette må en foreta tiltak for, for å begrense utviklingen.

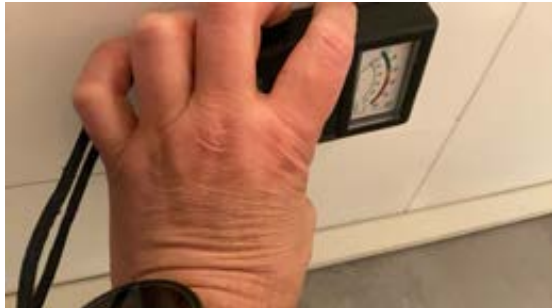
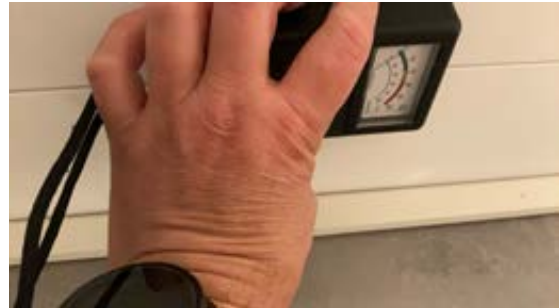
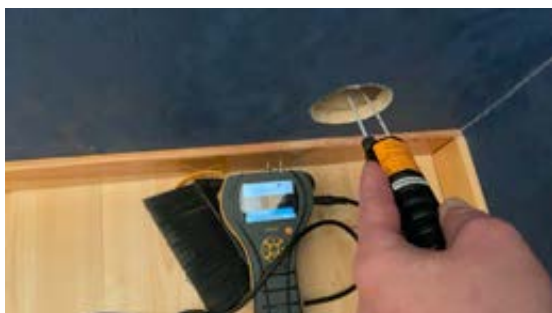
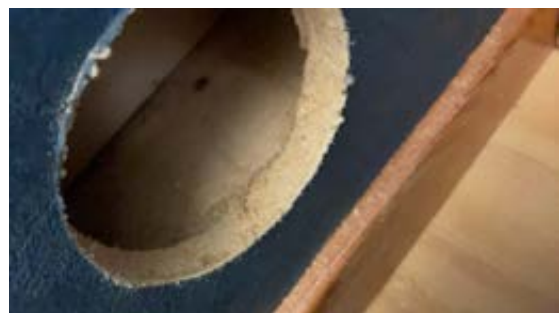
- Det er påvist skader på overflater/kjøkkeninnredning utover normal slitasjegrad.
