# Gamlevegen 11

MOLTUSTRANDA

Koselig enebolig med nydelig utsikt | 3 soverom |  
Peis | 2 verandaer |

# Tilstandsrapport

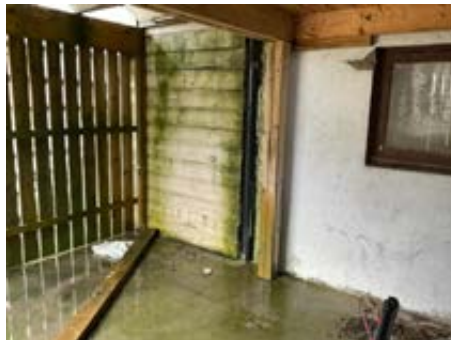
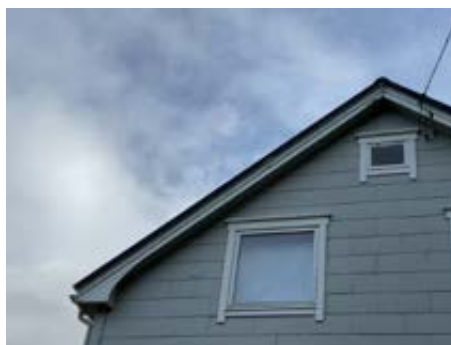
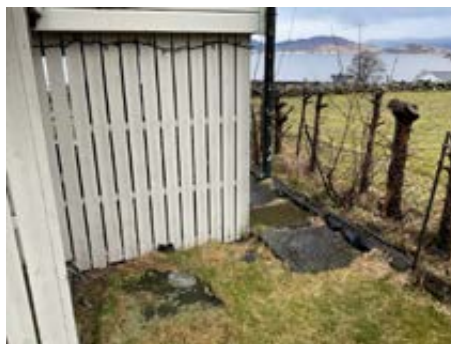
## TG 3 Nedløp og beslag

Takrenne system av plast. Pipeledning og beslag av metall.

Taktekkingen har ikke snøfangere og stigetrinn til pipe montert. Det er synlige fukt og råteskader i takutstikkene. Takrenne systemet er delvis tett og uten avrenning. Pipeledning har avskallinger.

Det må påregnes vedlikehold og utskiftinger av fuktskader i takutstikk.

Manglende snøfangere medfører snøras fra taktekkingen. Med påfølgende risiko for skade på person, bygningsdeler eller tingskade. Snøfangere anbefales montert.

Takrenne systemet må rengjøres. Vann fra taknedløpene anbefales ledet bort fra grunnmuren, slik at en reduserer fuktbelastningen av grunnmur og drenering, og reduserer fuktinntrekk i kjeller.

Kostnadsestimat: 50 000 - 100 000

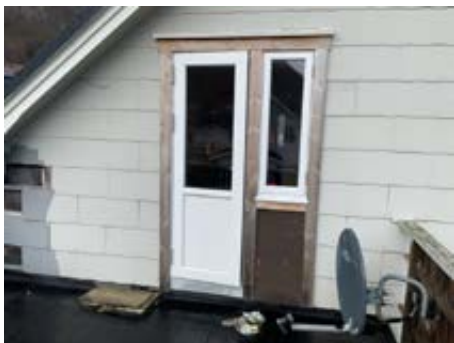
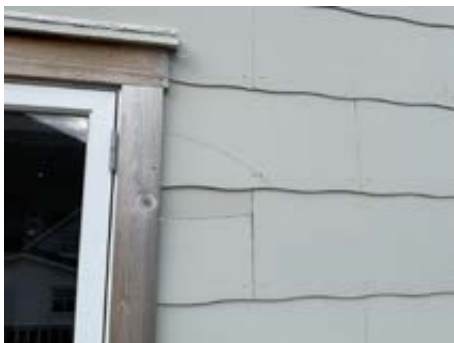
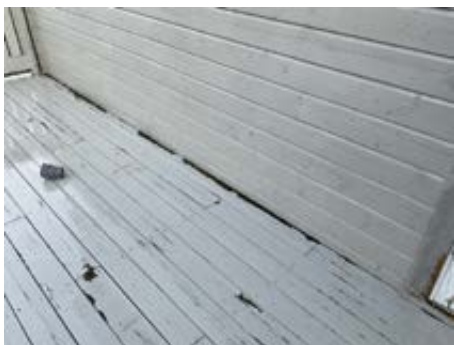
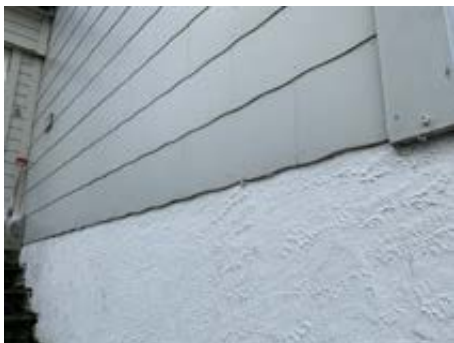
## TG 2 Veggkonstruksjon

- Det er påvist sprekker i murte/pussede fasader.

Veranda er anlagt mot bordkledningen uten bruk av beslag. Dette er til hinder for vedlikehold av bordkledning skjult av terrassedekket, og fuktskader i bordkledningen vil kunne oppstå. Spiker på bordkledningen har rustskader.

Knust, sprukne og manglende eternitt plater må erstattes med sement plater. Merk at eternittplater på vegger inneholder asbest. Ved utskifting/vedlikehold må godkjent verneutstyr benyttes. Egen forskrift for denne type arbeider finnes og må følges.

Det anbefales og monteres beslag i overgang mellom terrasse og bordkledning. Ved tiltak så er det viktig og ivareta luftingen av bordkledningen. Spiker med rustskader må påregnes utskiftet.

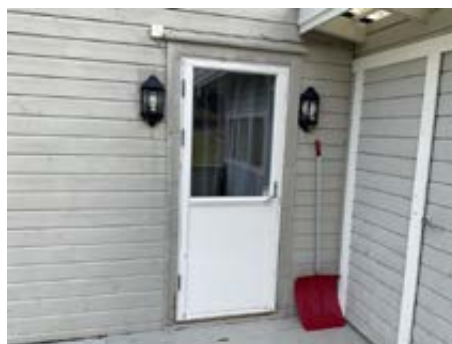
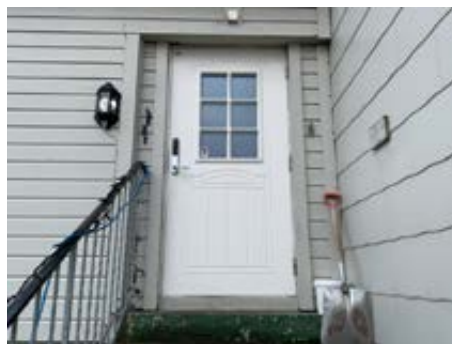
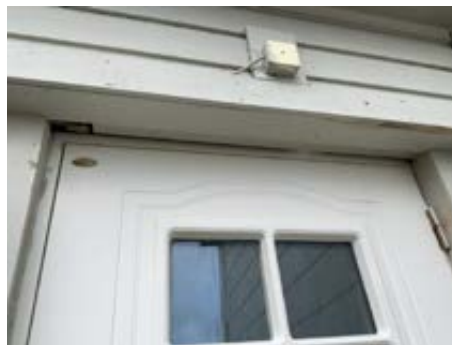
## TG 2 Dører

- Karmene i dører er værslitte utvendig og det er sprekker i trevirket. Det er ikke montert beslag under dørtersklene, og glasset i kjellerdør mangler. Utvendig belisting rundt ytterdør i hovedetasje har uttetheter.

- Det er påvist avvik rundt innsettsdetaljer.
- Det er påvist dører som er vanskelig å åpne eller lukke.

- Dører må justeres.
- Det må påregnes noe vedlikehold og at enkelte dører må skiftes ut.

Beslag under dørtersklene anbefales montert, dette for å forbygge fuktinntrekk under dørtersklene. Uttethet rundt ytterdør hovedetasje må tettes, og kjellerdør står foran utskifting. Alternativt nytt glass.

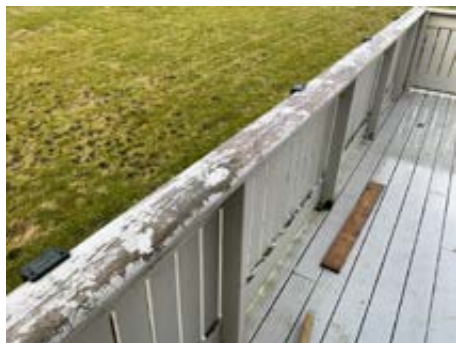
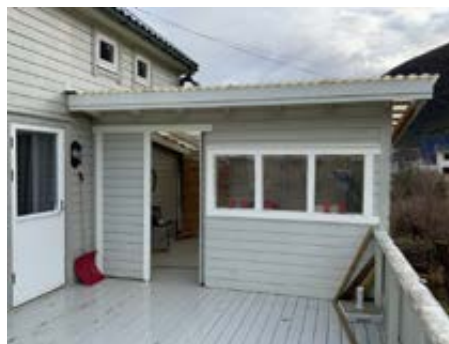
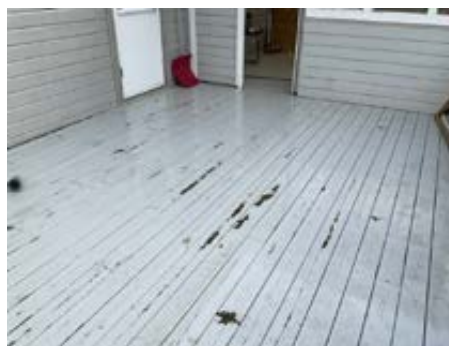
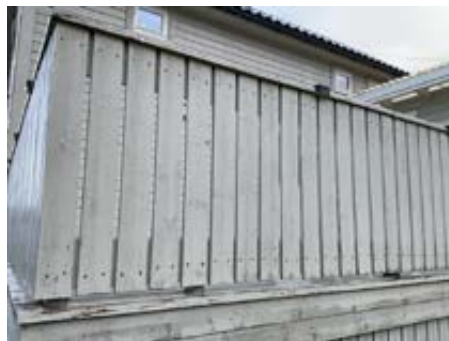
## TG 3 Altan loft

- Åpninger i rekkverk er ikke i henhold til krav i dagens forskrifter.
- Det er ikke montert rekkverk.
- Mer enn halvparten av forventet brukstid er passert på tettesjikt/membran.
- Balkong/terrasse ligger over innredede boligrom, usikker konstruksjon. Konstruksjonsutforming gir økt fare for skader.

- Tidspunkt for utskiftning av tettesjikt/membran nærmer seg ut ifra alder på dagens tekking.
- Rekkverk må monteres for å lukke avviket.

Rekkverk må påregnes vedlikeholdt og ferdigstilt. Tiltak med manglende fall på altan må påregnes/vurderes. Vanndammer som fryser om vinteren, kan medføre skade på pappen.

Manglende lufting i takkonstruksjonen kan medføre kondens i takkonstruksjonen, med påfølgende fukt og råteskader som er vanskelig å oppdage. Anbefales holdt under observasjon.

**Kostnadsestimat: 10 000 - 50 000**
