BORETTSLAGSLEILIGHET · TILSTANDSRAPPORT MED  
VERDITAKST

# O.A. Devolds gate 4

| Befaringsdato | 22.10.2026 |
| Rapportdato | 23.10.2026 |

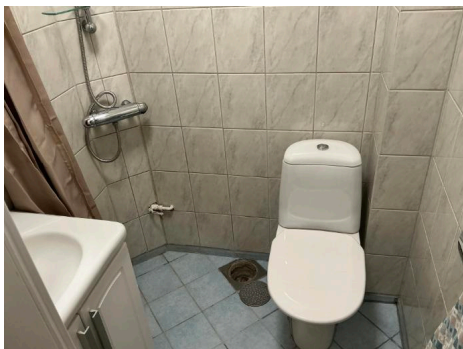
Bad, 1.etasje

TG  
3

A.2.1.3 Vanntett sjikt og tett tilslutning til sluk og andre gjennomføringer i gulv og vegger

Det er smøremembran av ukjent alder og støpejernssluk fra byggeår, membranen/tettesjiktet er påvist rundt sluk, mens andre deler av tettesjiktet på våtrommet er ikke mulig å kontrollere. Vurdert utifra alder og observasjoner i sluk.

- Vanntett sjikt/membran er av ukjent alder, og erfaringsbasert funksjonstid vurderes som oppbrukt. Fremtidig funksjon er derfor usikker.
- Det er påvist sprukne flisfuger, membran ført ned på støpejernssluk uten klemring og usikre rørgjennomføringer i våtsonen.

- Det er ikke tilluft til våtrommet, og det er registrert fuktskader på innredningen.
- Det er gitt samlet TG 3 for våtrommet; tilstandsgraden gjelder også overflater og innredning etc.

- Våtrommet har tettesjikt/membran fra før 2000, og oppfyller ikke krav til dokumentert vanntetthet etter gjeldende standard (NS 3600:2025). På bakgrunn av alder og erfaringsmessig begrenset levetid må det påregnes at tettesjiktet ikke lenger har tilfredsstillende funksjon, særlig i våtsone. Løsninger rundt sluk og gjennomføringer er også av eldre utførelse og vurderes som usikre. For å oppnå forventet funksjon og redusere risiko for fuktskader må det påregnes full oppgradering av våtrommet. Det er ikke mulig å utbedre våtrommets tettesjikt uten full oppgradering av våtrommet, derfor gis det en samlet tilstandsgrad for hele våtrommet. Dette er også begrunnet i forskriftens tydelighetskrav

- Vanntett sjikt og tilslutninger ved sluk og rørgjennomføringer må påregnes skiftet eller omfattende utbedret i løpet av relativt kort tid, da forventet funksjonstid er oppbrukt. Sprukne flisfuger, usikker tetting ved gjennomføringer og membran ført ned på støpejernssluk uten klemring gir økt risiko for lekkasje og fuktskader; nærmere undersøkelser bør avklare omfang og metode.
- Manglende tilluft og påviste fuktskader på innredningen bør utbedres, da forholdene kan medføre redusert uttørking og videre fuktrelaterte skader.
- De påviste avvik medfører full oppgradering av våtrommet.
- Mangelfull eller svekket vanntetting medfører økt risiko for lekkasje og fuktskader i tilstøtende bygningsdeler, dersom tiltak ikke utføres.

**Kostnadsestimat:** kr 150 000 - 250 000

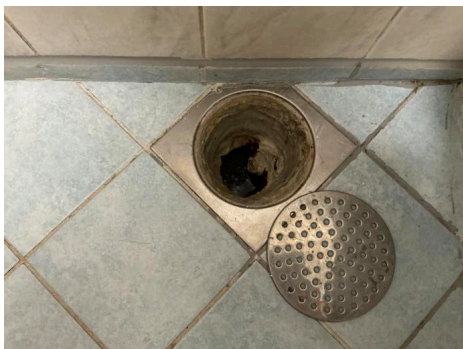
**TG 2** A.2.1.8 **Kontroll i tilliggende konstruksjoner**  
Bad, 1.etasje

Hulltaking er foretatt fra sovealkove bak dusjsone, det er målt 8vekt% fuktighet inne i hulltakingen, tørt treverk.

- Det er påvist plast i konstruksjonen, noe som vurderes som feil utførelse. Det er ikke konstatert fuktskader.

- Det er påvist bruk av plast i konstruksjonen, noe som representerer en avvikende utførelse og kan medføre risiko for fuktopphopning over tid. Konstruksjonen bør følges opp og undersøkes nærmere ved behov, selv om det ikke ble registrert fuktskade ved kontrollen.

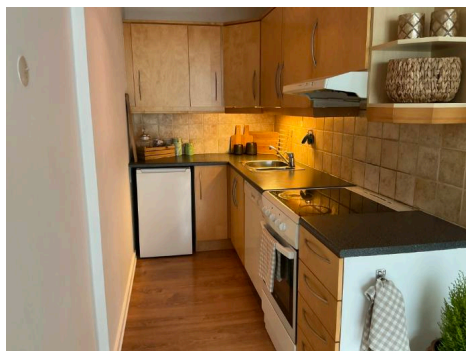
TG  
1

#### A.2.2.2 Overflater – Gulv

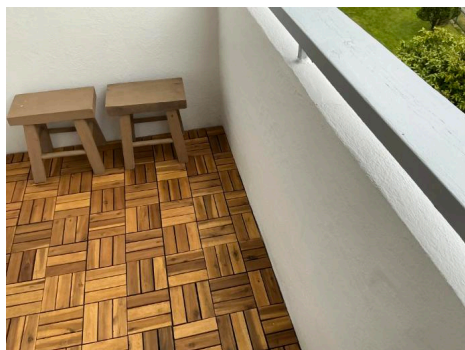
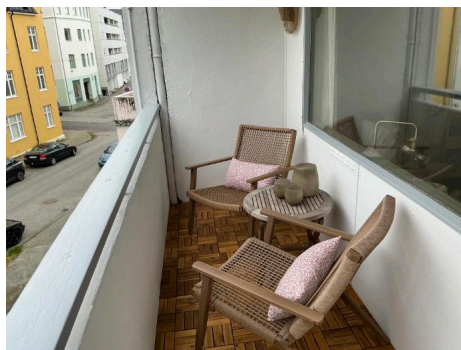
- Rekkverkshøyden på verandaen er ca. 0,96 m og er ikke i henhold til kravene på befaringstidspunktet. Rekkverket bør utbedres til forskriftsmessig høyde, men ikke krav om dette.
