# Eidevegen 87

**Eide- Oppgradert og velholdt enebolig med 4(5) soverom! Garasje og stor hage!**

Befaringsdato: 08.09.2025

## ENEBOLIG

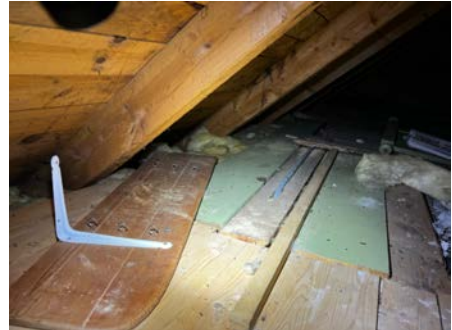
Mottmel etter mott/borebiller.

Ytterligere undersøkelser må foretas for å få kartlagt utbedring av lufting, og skadedyr. Dårlig/reduisert lufting kan forårsake kondens med påfølgende fuktskader.

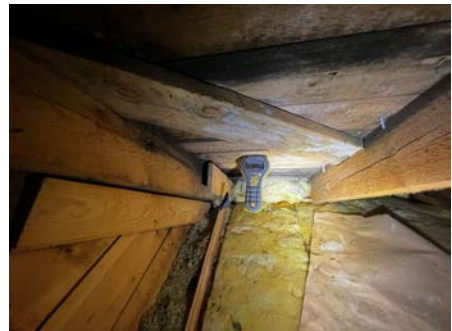
Fuktmåling, tørre verdier.

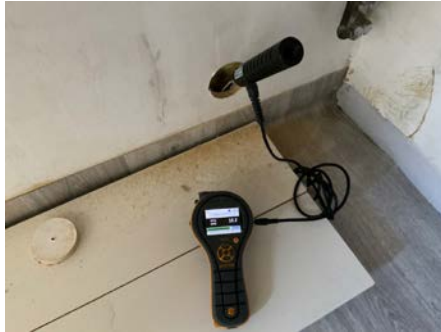
Hulltaking er foretatt fra tilstøtende rom uten å påvise unormale forhold i våtsone mot dusjkabinett. 16 vektprosent er noe høyt, dette skyldes mest sannsynlig kapillært oppsug fra grunnen, ikke utettheter eller lekkasjer i våtrommet. Våtrommet er også fuktkontrollert med egnet fuktmåleverkøy og det er ikke påvist unormale forhold ved fuktsøk i relevante våtsoner i gulv og vegger.

Hulltaking og fuktmåling

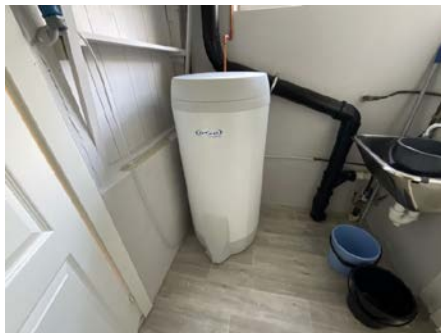
Avvik: Det er ikke påvist tilfredsstillende avrenning eller annen kompenserende løsning fra varmtvannstank.

Oversiktsbilde.

- Det bør etableres tilfredsstillende avrenning eller lekkasjesikring ved varmtvannstank.
