# Kvernesveien 1848

Innholdsrik enebolig med anneks beliggende i solrike omgivelser på Mork

Befaringsdato: 03.11.2025

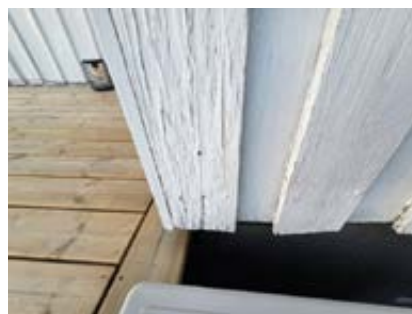
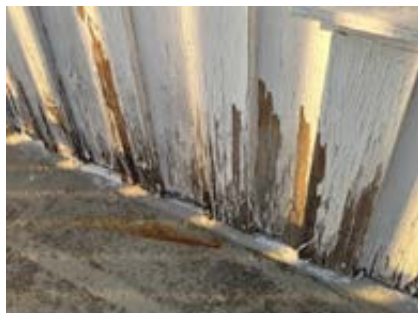
## TG 2 Veggkonstruksjon mot nord

Fasade/kledning har liggende bordkledning.

Det bør etableres tilstrekkelig lufting i overgangen mellom takutbygg og yttervegg for å sikre god uttørring av kledningen. Manglende lufting kan føre til fuktskader og redusert levetid på kledningen.

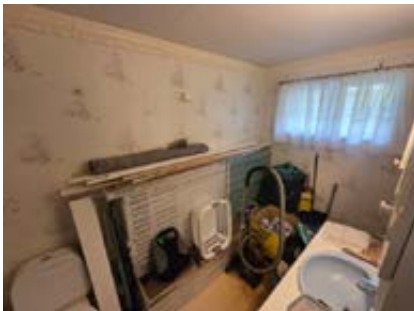
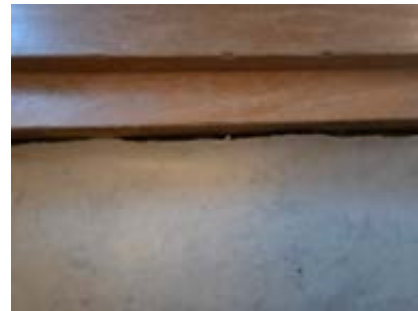
Utett belegg på gulv.

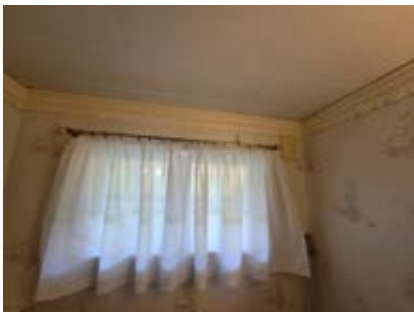
Vindu plassert i våtsone.
